臺南市政府文化局

臺南市美術館籌備處 105 年度典藏品維護修復

作品狀況分析清單

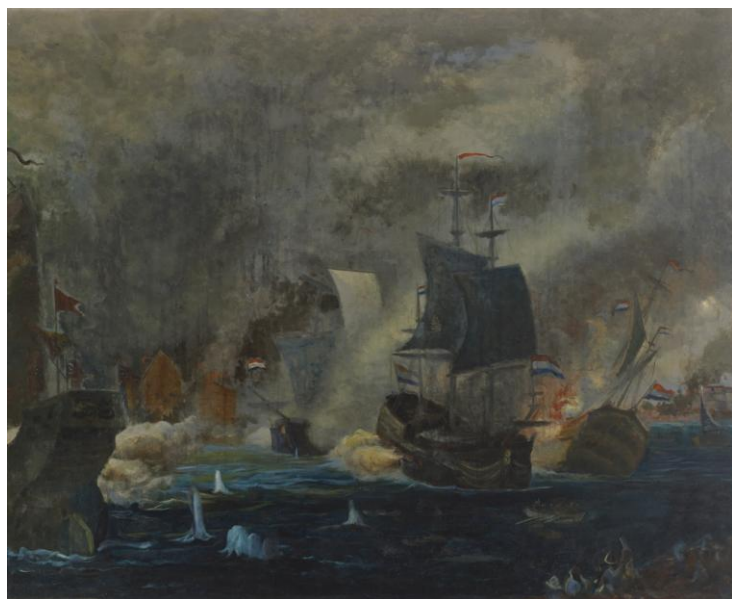
(編號 2)

1. 前人修復痕跡。
2. 畫布鬆弛氧化。
3. 凡尼斯黃化。
4. 畫面右上方起甲剝落。
5. 背面下方水損發黴。
6. 背面右上角黑色字體「海戰之圖荷蘭軍與鄭成功軍」。

1. 檢視登錄(正常光、UV、IR 攝影)。
2. 暫時性加固。
3. 畫布背面清潔(除塵、除黴)。
4. 畫布加托。
5. 繪畫層溶劑清潔(溶劑測試)。
6. 更換內框、重繃畫布。
7. 進行局部撫平顏料層龜裂及於顏料剝落處填補白漿、肌理再造、補色重整等。
8. 修復全色。
9. 塗佈凡尼斯層。
10. 裝裱：原木組合外框含壓克力板。
11. 製作修護報告。

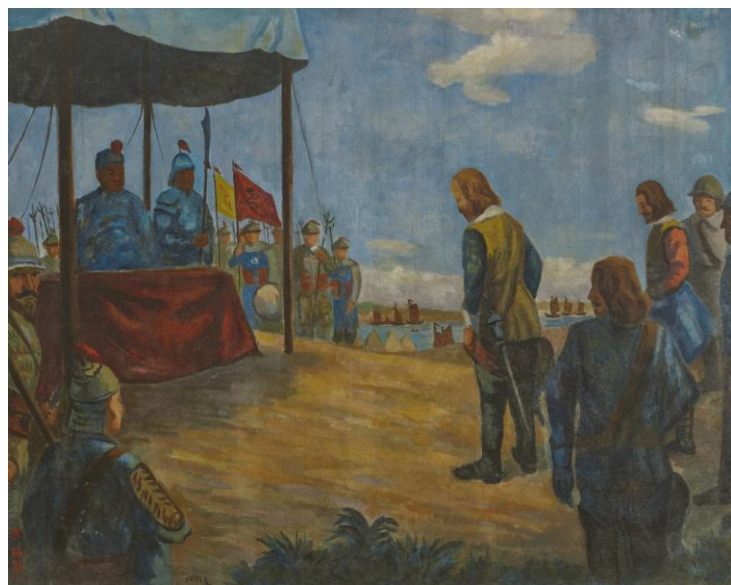
(編號 3)

1. 畫布鬆弛氧化。
2. 畫面有局部起甲剝落與裂痕。
3. 畫面右下角處有黴斑。
4. 背面前人修復痕跡：畫布曾被接邊處理，且部分人像有重繪痕跡。
5. 背面右上角字體「和蘭軍降服圖」。

1. 檢視登錄(正常光、UV、IR 攝影)。
2. 暫時性加固。
3. 畫布背面清潔(除塵、除黴)。
4. 移除前人修復。
5. 畫布加托。
6. 繪畫層溶劑清潔(溶劑測試)。
7. 更換內框、重繃畫布。
8. 進行局部撫平顏料層龜裂及於顏料剝落處填補白漿、肌理再造、補色重整等。
9. 修復全色。
10. 塗佈凡尼斯層。
11. 裝裱：原木組合外框含壓克力板。
12. 製作修護報告。

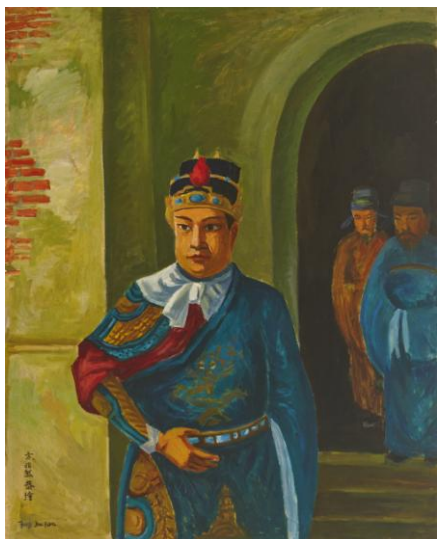
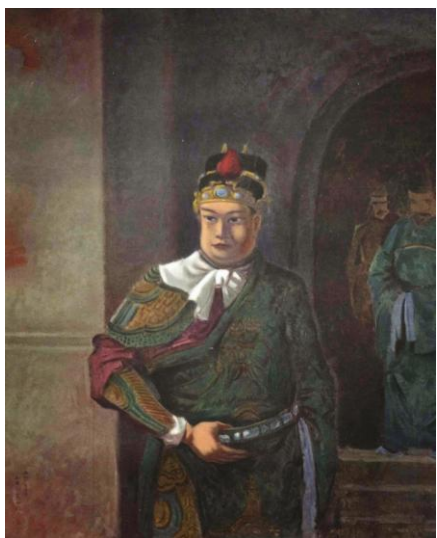
(編號 4)

現存為方昭然所繪。

原為小早川篤四郎所繪（圖片取自《歷史畫帖》，日本昭和十四年，臺南市役所發行）。

1. 內框裝裱不當，畫布老舊鬆弛。
2. 部分繪畫層顏料剝落。
3. 正面右下角字體「方昭然恭繪」。

1. 檢視登錄(正常光、UV、IR 攝影)，確認底層是否存在小早川篤四郎所繪之圖層。
2. 暫時性加固。
3. 畫布背面清潔(除塵、除黴)。
4. 畫布加托。
5. 繪畫層溶劑清潔(溶劑測試)。
6. 更換內框、重繃畫布。
7. 缺失處填補。
8. 修復全色。
9. 塗佈凡尼斯層。
10. 裝裱：原木組合外框含壓克力板。
11. 製作修護報告。

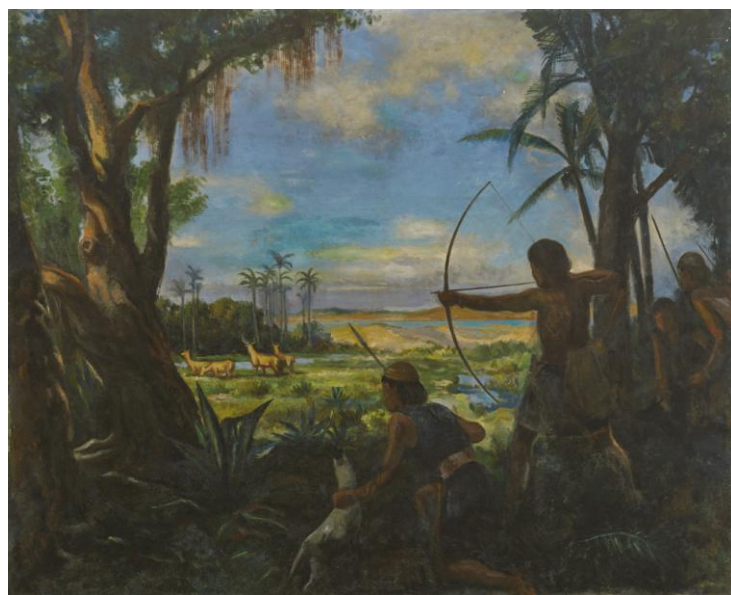
(編號 5)

1. 畫面多處局部起甲剝落。
2. 畫面右下角簽名推測為「昭和十年九月 小早川篤四郎 画」。
3. 畫面中央局部凹陷（從畫布背面可觸摸到凸起處）。
4. 背面右上角處字體「古代臺南地方」與日文字體。
5. 背面有前人修護痕跡：畫布補綴。
6. 背面下方有黴斑。

1. 檢視登錄（正常光、UV、IR 攝影）。
2. 暫時性加固。
3. 畫布背面清潔（除塵、除黴）。
4. 畫布加托。
5. 繪畫層溶劑清潔（溶劑測試）。
6. 更換內框、重繃畫布。
7. 進行局部撫平顏料層龜裂及於顏料剝落處填補白漿、肌理再造、補色重整等。
8. 修復全色。
9. 塗佈凡尼斯層。
10. 裝裱：原木組合外框含壓克力板。
11. 製作修護報告。

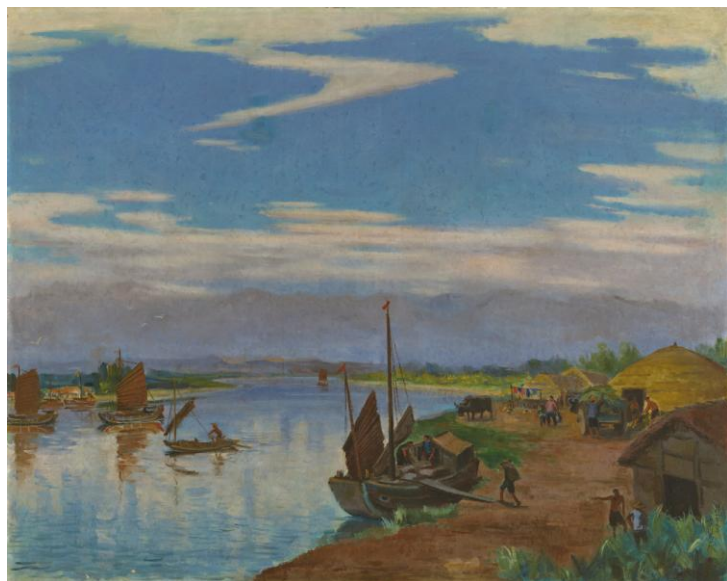
(編號 6)

1. 凡尼斯黃化。
2. 生物排遺（蟑螂糞便）。
3. 畫面右下角處簽名為「昭和十年九月小早川篤四郎 画」。
4. 右下角簽名下方有不名漬痕（疑似為膠漬）。
5. 背面右上角字體「漢人種の産業開拓圖」。

1. 檢視登錄（正常光、UV、IR 攝影）。
2. 暫時性加固。
3. 畫布背面清潔（除塵、除黴）。
4. 畫布加托。
5. 繪畫層溶劑清潔（溶劑測試）。
6. 更換內框、重繃畫布。
7. 進行局部撫平顏料層龜裂及於顏料剝落處填補白漿、肌理再造、補色重整等。
8. 修復全色。
9. 塗佈凡尼斯層。
10. 裝裱：原木組合外框含壓克力板。
11. 製作修護報告。

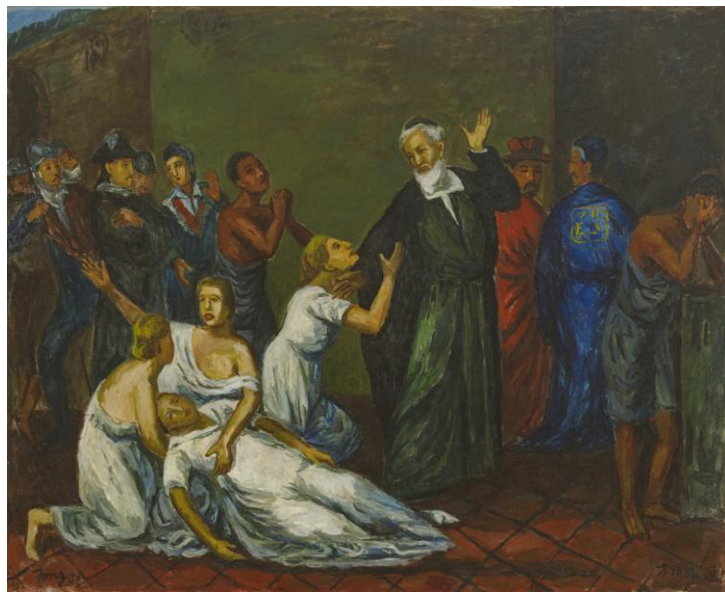
(編號 7)

1. 畫布老化變形。
2. 畫面右下角簽名為「方昭然 畫」。(原畫為顏水龍繪，後經方昭然所覆蓋)
3. 畫面重繪情形嚴重。
4. 背面前人修復痕跡：畫布接邊與破損處補綴。

1. 檢視登錄（正常光、UV、IR 攝影）確認底層是否存在顏水龍所繪之圖層。
2. 暫時性加固。
3. 畫布背面清潔（除塵、除黴）。
4. 畫布加托。
5. 繪畫層溶劑清潔（溶劑測試）。
6. 移除前人不當補彩。
7. 更換內框、重繃畫布。
8. 進行局部撫平顏料層龜裂及於顏料剝落處填補白漿、肌理再造、補色重整等。
9. 修復全色。
10. 塗佈凡尼斯層。
11. 裝裱：原木組合外框含壓克力板。
12. 製作修護報告。

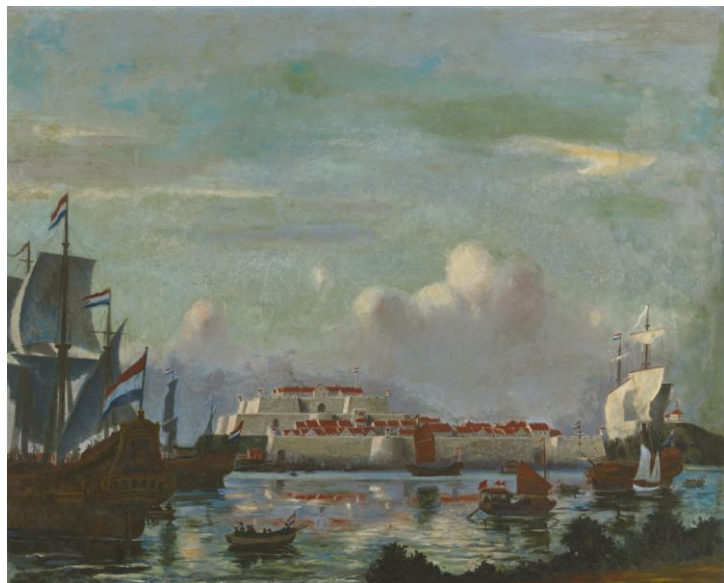
(編號 8)

1. 整體狀況尚可，畫面有輕微剝落狀況。
2. 凡尼斯黃化。
3. 前人修復痕跡：畫布背面補綴，右下角畫布有接邊。

1. 檢視登錄（正常光、UV、IR 攝影）。
2. 暫時性加固。
3. 畫布背面清潔（除塵、除黴）。
4. 畫布加托。
5. 繪畫層溶劑清潔（溶劑測試）。
6. 更換內框、重繃畫布。
7. 缺失處填補。
8. 修復全色。
9. 塗佈凡尼斯層。
10. 裝裱：原木組合外框含壓克力板。
11. 製作修護報告。

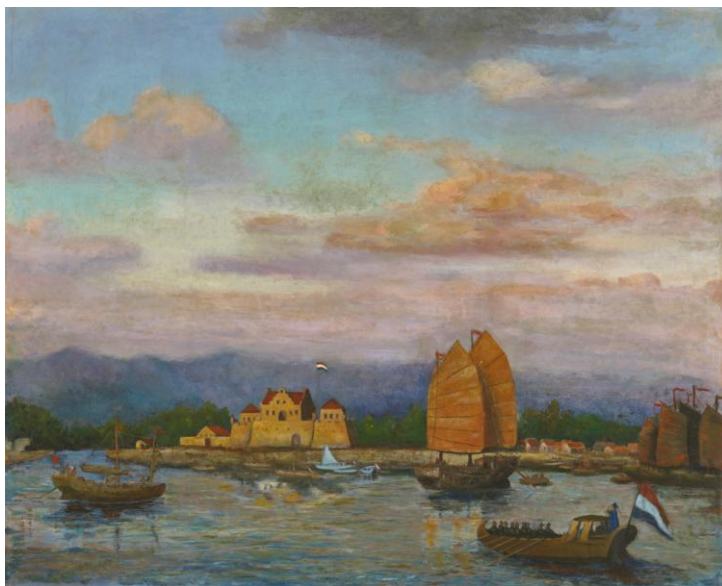
(編號 9)

1. 畫布鬆弛氧化與變形。
2. 凡尼斯黃化。
3. 畫面有局部剝落。
4. 背面右上角有日文字體。
5. 背面下方有黴斑。

1. 檢視登錄（正常光、UV、IR 攝影）。
2. 暫時性加固。
3. 畫布背面清潔（除塵、除黴）。
4. 畫布加托。
5. 繪畫層溶劑清潔（溶劑測試）。
6. 更換內框、重繃畫布。
7. 缺失處填補。
8. 修復全色。
9. 塗佈凡尼斯層。
10. 裝裱：原木組合外框含壓克力板。
11. 製作修護報告。

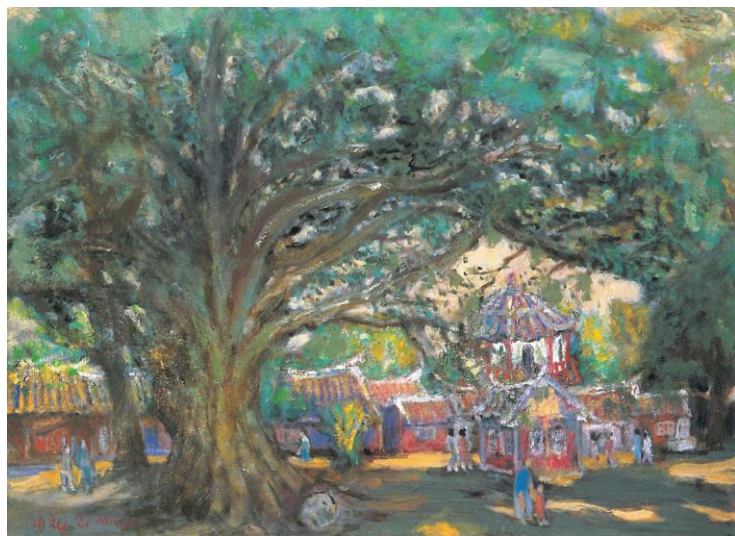
(編號 10)

1. 整體狀況尚可，畫面有輕微剝落狀況。
2. 凡尼斯黃化。
3. 畫面右下角簽名為「明礼 Li MingLi」。
4. 畫布背面有紙質標籤。
5. 釘針鏽蝕。
6. 內框老化不穩固。

1. 檢視登錄（正常光、UV、IR 攝影）。
2. 暫時性加固。
3. 畫布背面清潔（除塵、除黴）。
4. 畫布接邊。
5. 繪畫層溶劑清潔（溶劑測試）。
6. 更換內框、重繃畫布。
7. 缺失處填補。
8. 修復全色。
9. 塗佈凡尼斯層。
10. 裝裱：原木組合外框含壓克力板。
11. 製作修護報告。

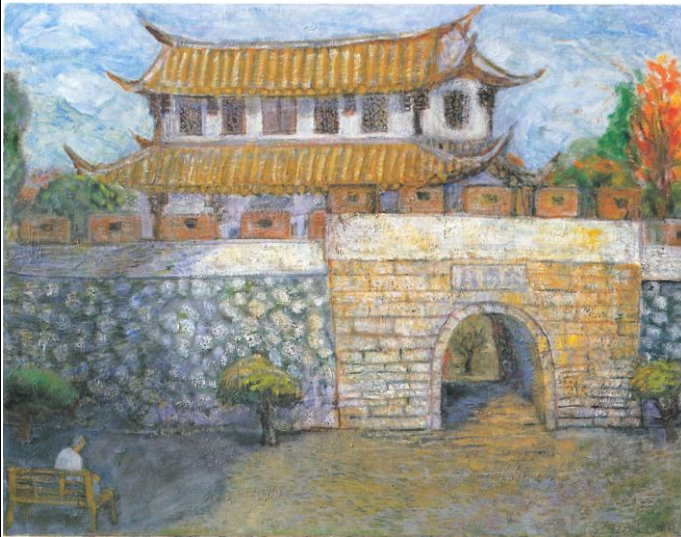
(編號 11)

1. 整體狀況尚可，畫面有輕微剝落、開裂等狀況。
2. 凡尼斯黃化。
3. 畫面右下角簽名為「李明礼」，左下角簽名為「12 B.L.Li 明礼」。
4. 畫布背面部分區域有黴斑及顏料透色。
5. 畫布背面上方及左方邊緣有水損痕跡。
6. 釘針鏽蝕。
7. 內框老化不穩固。

1. 檢視登錄（正常光、UV、IR 攝影）。
2. 暫時性加固。
3. 畫布背面清潔（除塵、除黴）。
4. 畫布接邊。
5. 繪畫層溶劑清潔（溶劑測試）。
6. 更換內框、重繃畫布。
7. 缺失處填補。
8. 修復全色。
9. 塗佈凡尼斯層。
10. 裝裱：原木組合外框含壓克力板。
11. 製作修護報告。

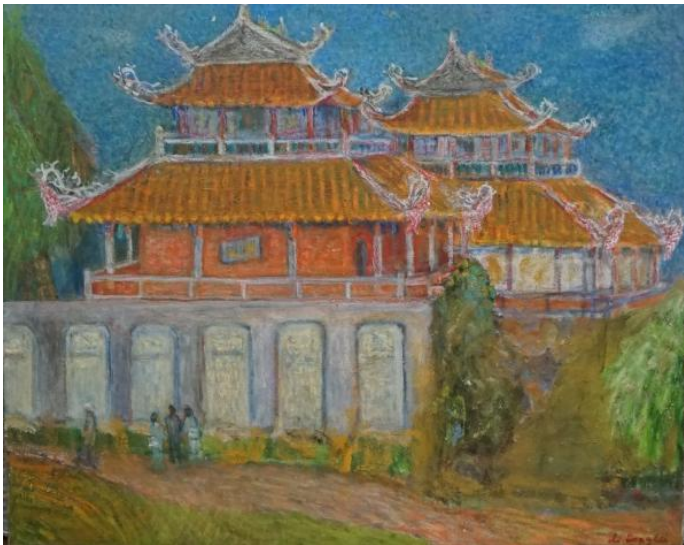
(編號 12)

1. 畫面有剝落、開裂及起甲等狀況。
2. 畫布右上角及右下角有破洞。
3. 凡尼斯黃化。
4. 畫面左下角簽名為「明礼」下方為「Li Uemg Lei」。
5. 畫布背面有紙質標籤。
6. 畫布背面部分區域有顏料透色。
7. 畫布背面邊緣有水損痕跡。
8. 內框老化不穩固。
9. 釘針鏽蝕。

1. 檢視登錄（正常光、UV、IR 攝影）。
2. 暫時性加固。
3. 畫布背面清潔（除塵、除黴）。
4. 畫布接邊。
5. 繪畫層溶劑清潔（溶劑測試）。
6. 更換內框、重繃畫布。
7. 缺失處填補。
8. 修復全色。
9. 塗佈凡尼斯層。
10. 裝裱：原木組合外框含壓克力板。
11. 製作修護報告。

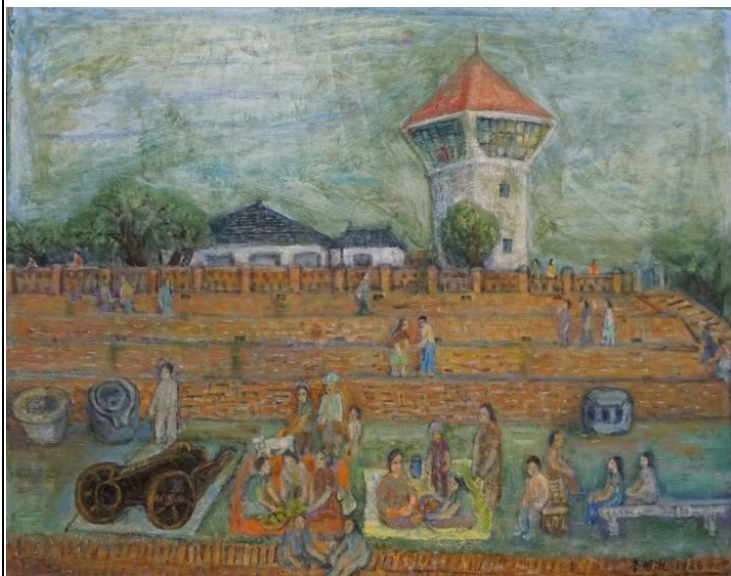
(編號 13)

1. 畫面有剝落、開裂、起甲及不明油污等狀況。
2. 凡尼斯黃化。
3. 畫面左下角簽名為「李明禮 1988」。
4. 畫布背面有紙質標籤。
5. 畫布背面部分區域有黴斑。
6. 內框老化不穩固。
7. 釘針鏽蝕。

1. 檢視登錄（正常光、UV、IR 攝影）。
2. 暫時性加固
3. 畫布背面清潔（除塵、除黴）。
4. 畫布接邊
5. 繪畫層溶劑清潔（溶劑測試）。
6. 更換內框
7. 缺失處填補
8. 修復全色
9. 塗佈凡尼斯層
10. 裝裱：原木組合外框含壓克力板。
11. 製作修護報告

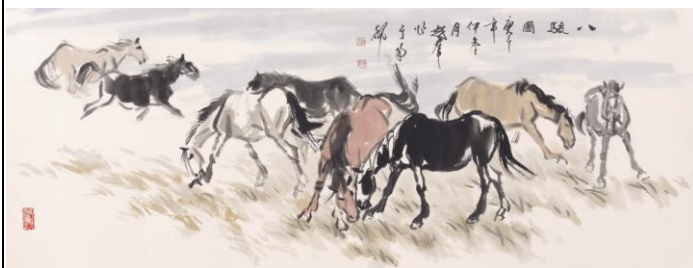
(編號 14)

1. 作品僅小拖，有褐斑現象。
2. 尚未裝裱及保護措施。

1. 檢視登錄（包括一般攝影、紫外、紅外、顯微照相）。
2. 媒材與基底材強度測試。
3. 表面除塵。
4. 墨色、顏料及結構加固。
5. 清洗、除褐斑。
6. 表面暫時性局部、全面加固保護。
7. 揭除舊背紙。
8. 填補破損。
9. 小托命紙。
10. 移除暫時性加固材料。
11. 重新加拖背紙及裝裱。
12. 裝裱：原木組合外框含壓克力板。
13. 修復報告書製作。

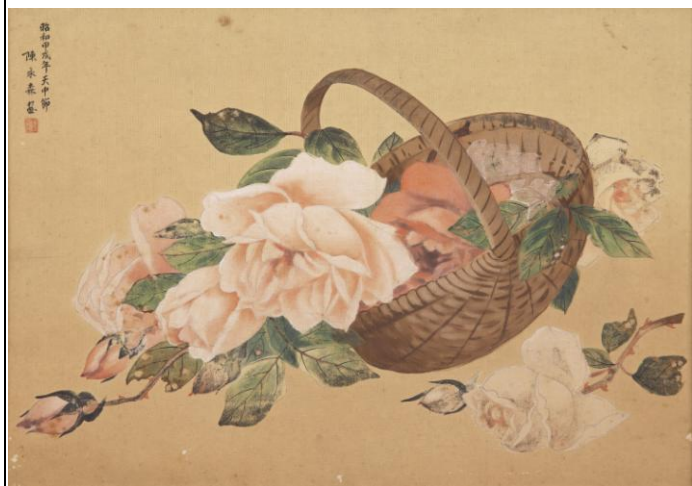
(編號 15)

1. 作品表面髒污、褐斑、顏料變色、破損以及黃化等，需要進行維修及保護。
2. 外框老舊作品有脫框現象。

1. 檢視登錄（包括一般攝影、紫外、紅外、顯微照相）。
2. 媒材與基底材強度測試。
3. 表面除塵。
4. 顏料及結構加固。
5. 清洗、除褐斑。
6. 表面暫時性局部、全面加固保護。
7. 揭除舊背紙。
8. 填補破損。
9. 小托命紙。
10. 移除暫時性加固材料。
11. 重新加拖背紙及裝裱。
12. 修復報告書製作。
13. 裝裱：原木組合外框含壓克力板（無酸處理）。

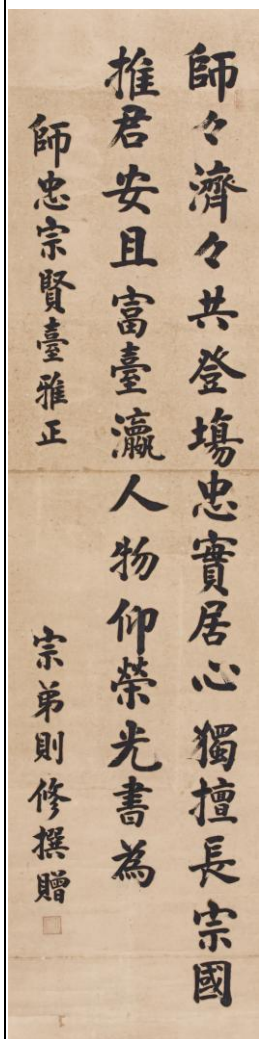
(編號 16)

1. 作品出現黃化、褐斑、髒污、摺痕以及不明漬痕，需要進行修復。
2. 裝裱老舊、破損。

1. 檢視登錄（包括一般攝影、紫外、紅外、顯微照相）。
2. 媒材與基底材強度測試。
3. 表面除塵。
4. 墨色、朱印及結構加固。
5. 清洗、除褐斑。
6. 表面暫時性局部、全面加固保護。
7. 揭除舊背紙。
8. 填補破損及摺痕頂條。
9. 小托命紙。
10. 移除暫時性加固材料。
11. 重新加拖背紙及裝裱。
12. 修復報告書製作。
13. 保護措施：梧桐木保護盒（無酸處理）。

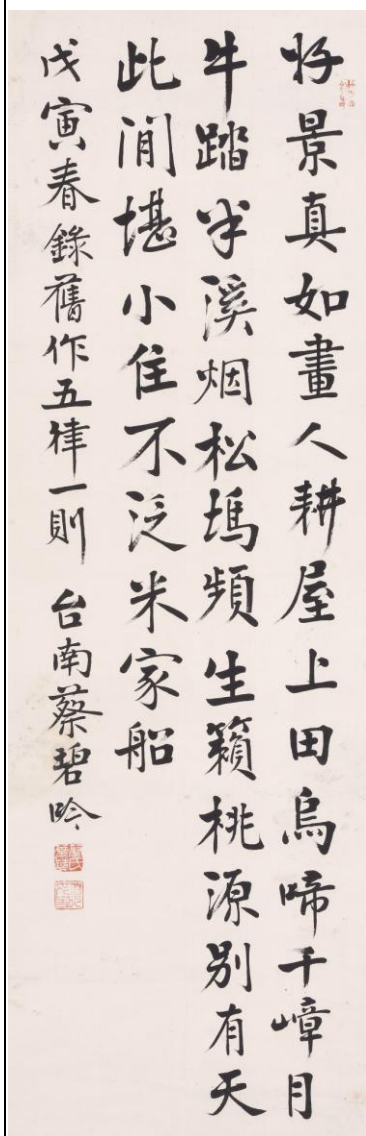
(編號 17)

1. 作品出現黃化、褐斑、髒污以及不明漬痕，需要進行修復。
2. 裝裱老舊。

1. 檢視登錄（包括一般攝影、紫外、紅外、顯微照相）。
2. 媒材與基底材強度測試。
3. 表面除塵。
4. 墨色、朱印及結構加固。
5. 清洗、除褐斑。
6. 表面暫時性局部、全面加固保護。
7. 揭除舊背紙。
8. 填補破損及摺痕頂條。
9. 小托命紙。
10. 移除暫時性加固材料。
11. 重新加拖背紙及裝裱。
12. 修復報告書製作。
13. 保護措施：梧桐木保護盒（無酸處理）。

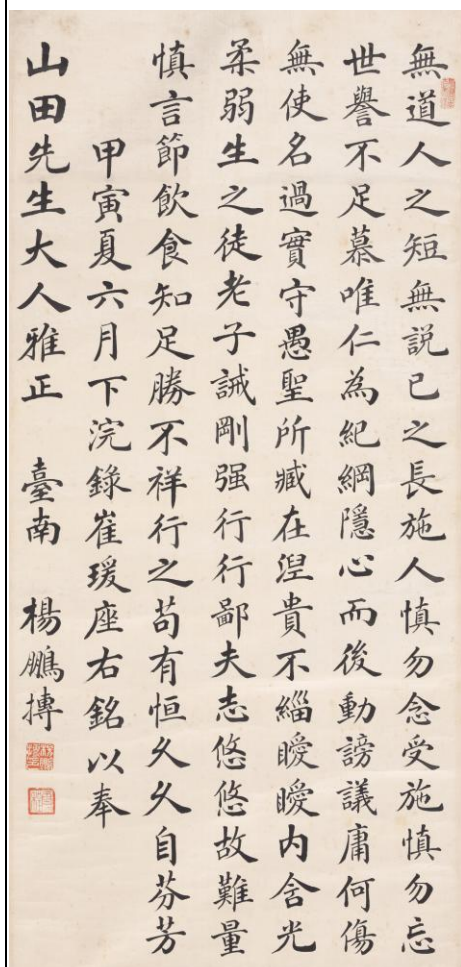
(編號 18)

1. 作品出現嚴重黃化、髒污以及不明漬痕，需要進行修復。
2. 裝裱老舊。

1. 檢視登錄（包括一般攝影、紫外、紅外、顯微照相）。
2. 媒材與基底材強度測試。
3. 表面除塵。
4. 墨色、朱印及結構加固。
5. 清洗、除褐斑。
6. 表面暫時性局部、全面加固保護。
7. 揭除舊背紙。
8. 小托命紙。
9. 移除暫時性加固材料。
10. 重新加拖背紙及裝裱。
11. 修復報告書製作。
12. 保護措施：梧桐木保護盒（無酸處理）。

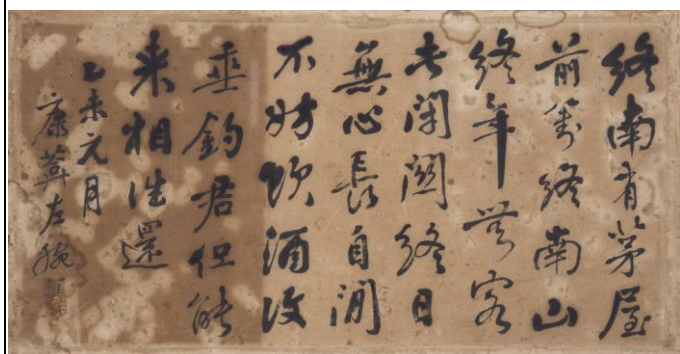
(編號 19)

1. 作品出現嚴重黃化、髒污、褐斑、不明漬痕，需要進行修復。
2. 裝裱老舊。

1. 檢視登錄（包括一般攝影、紫外、紅外、顯微照相）。
2. 媒材與基底材強度測試。
3. 表面除塵。
4. 墨色、朱印及結構加固。
5. 清洗、除褐斑。
6. 表面暫時性局部、全面加固保護。
7. 揭除舊背紙。
8. 填補破損及摺痕頂條。
9. 小托命紙。
10. 移除暫時性加固材料。
11. 重新加拖背紙及裝裱。
12. 修復報告書製作。
13. 保護措施：梧桐木保護盒（無酸處理）。

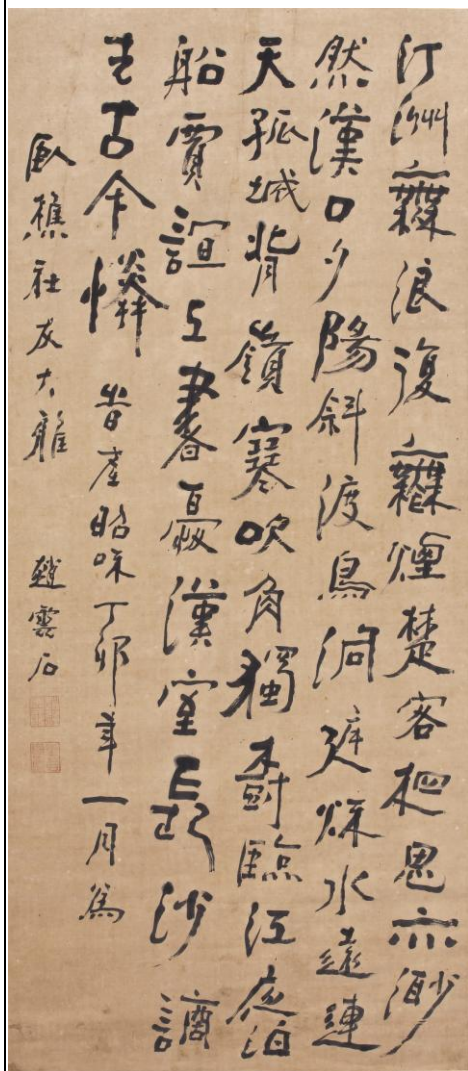
(編號 20)

1. 作品基底材老化，有髒污、黃化以及褐斑，需進行修復及維護工作。
2. 裝裱老舊。

1. 檢視登錄（包括一般攝影、紫外、紅外、顯微照相）。
2. 媒材與基底材強度測試。
3. 表面除塵。
4. 墨色、朱印及結構加固。
5. 清洗、除褐斑。
6. 表面暫時性局部、全面加固保護。
7. 揭除舊背紙。
8. 填補破損及摺痕頂條。
9. 小托命紙。
10. 移除暫時性加固材料。
11. 重新加拖背紙及裝裱。
12. 修復報告書製作。
13. 保護措施：梧桐木保護盒（無酸處理）。

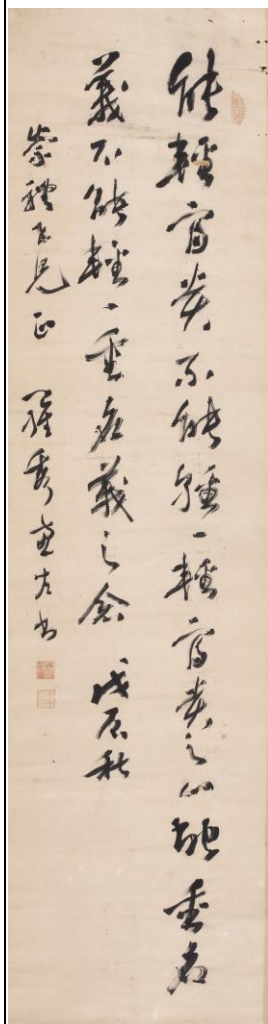
(編號 21)

1. 作品有髒污、摺痕、黃化、褐斑以及破洞，需進行修復及維護工作。
2. 裝裱老舊破損。

1. 檢視登錄（包括一般攝影、紫外、紅外、顯微照相）。
2. 媒材與基底材強度測試。
3. 表面除塵。
4. 墨色、朱印及結構加固。
5. 清洗、除褐斑。
6. 表面暫時性局部、全面加固保護。
7. 揭除舊背紙。
8. 填補破損及摺痕頂條。
9. 小托命紙。
10. 移除暫時性加固材料。
11. 重新加拖背紙及裝裱。
12. 修復報告書製作。
13. 保護措施：梧桐木保護盒（無酸處理）。

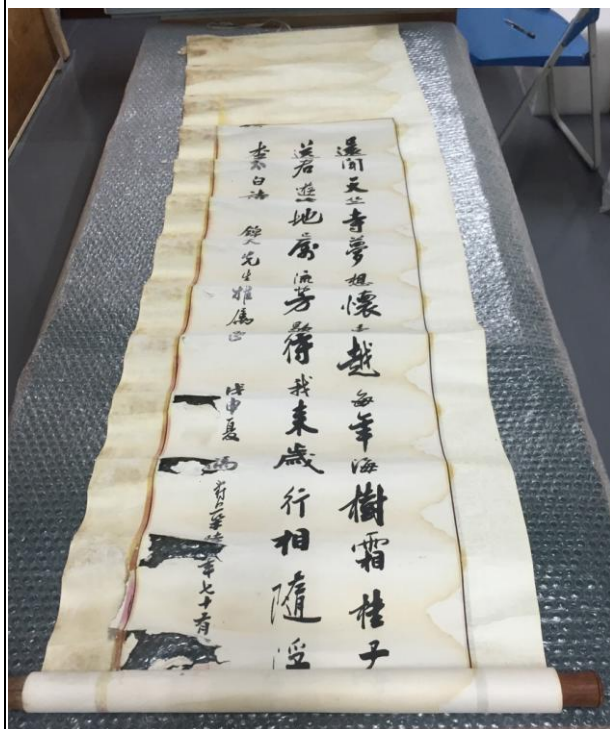
(編號 22)

1. 作品有髒污、水漬、黃化、褐斑、受潮、霉斑以及破損，需進行修復及維護工作。
2. 裝裱老舊破損。

1. 檢視登錄（包括一般攝影、紫外、紅外、顯微照相）。
2. 媒材與基底材強度測試。
3. 表面除塵。
4. 墨色、朱印及結構加固。
5. 清洗、除褐斑。
6. 表面暫時性局部、全面加固保護。
7. 揭除舊背紙。
8. 填補破損及摺痕頂條。
9. 小托命紙。
10. 移除暫時性加固材料。
11. 重新加拖背紙及裝裱。
12. 修復報告書製作。
13. 保護措施：梧桐木保護盒（無酸處理）。

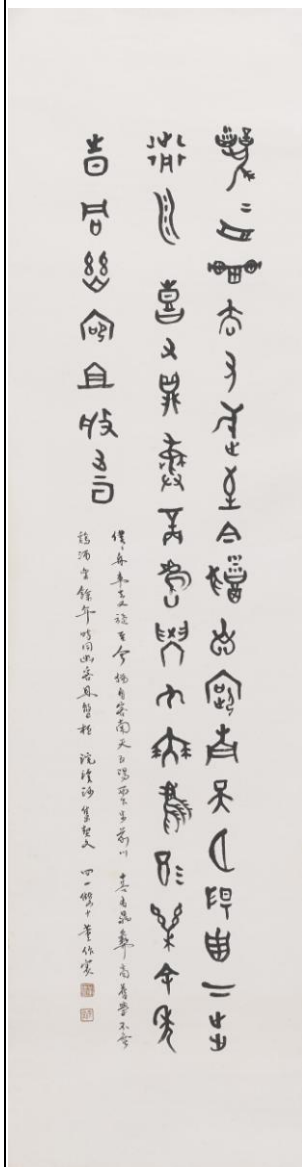
(編號 23)

1. 作品僅作小托，有灰塵、黃化現象，需進行修復及維護工作。
2. 尚未裝裱。

1. 檢視登錄（包括一般攝影、紫外、紅外、顯微照相）。
2. 媒材與基底材強度測試。
3. 表面除塵及清潔。
4. 墨色、朱印及結構加固。
5. 表面暫時性局部、全面加固保護。
6. 揭除舊背紙。
7. 小托命紙。
8. 移除暫時性加固材料。
9. 重新加拖背紙及裝裱。
10. 修復報告書製作。
11. 保護措施：梧桐木保護盒（無酸處理）。

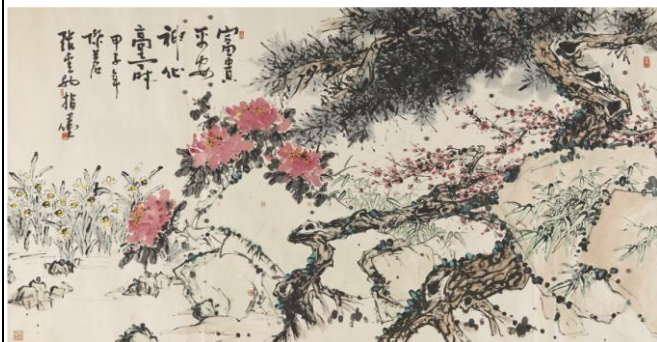
(編號 24)

1. 作品僅作小托，有灰塵、黃化、褐斑以及髒污，需進行修復及維護。
2. 尚未裝裱。

1. 檢視登錄（包括一般攝影、紫外、紅外、顯微照相）。
2. 媒材與基底材強度測試。
3. 表面除塵。
4. 墨色、朱印、顏料及結構加固。
5. 清洗、除褐斑。
6. 表面暫時性局部、全面加固保護。
7. 揭除舊背紙。
8. 填補破損及摺痕頂條。
9. 小托命紙。
10. 移除暫時性加固材料。
11. 重新加拖背紙及裝裱。
12. 修復報告書製作。
13. 裝裱：原木組合外框含壓克力板（無酸處理）。

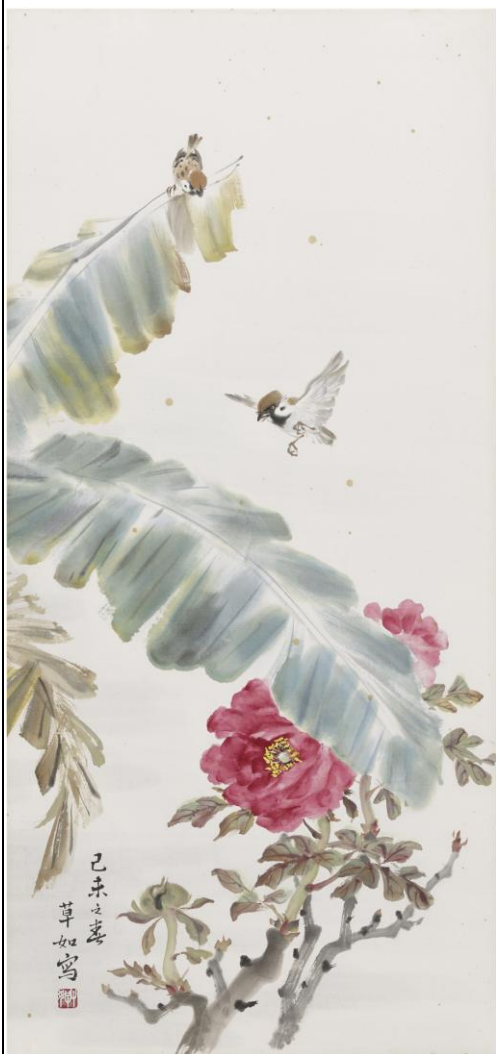
(編號 25)

1. 作品有髒污、黃化以及褐斑，需進行修復及維護。
2. 裝裱老舊。

1. 檢視登錄（包括一般攝影、紫外、紅外、顯微照相）。
2. 媒材與基底材強度測試。
3. 表面除塵。
4. 墨色、朱印、顏料及結構加固。
5. 清洗、除褐斑。
6. 表面暫時性局部、全面加固保護。
7. 揭除舊背紙。
8. 小托命紙。
9. 移除暫時性加固材料。
10. 重新加拖背紙及裝裱。
11. 裝裱：原木組合外框含壓克力板（無酸處理）。
12. 修復報告書製作。

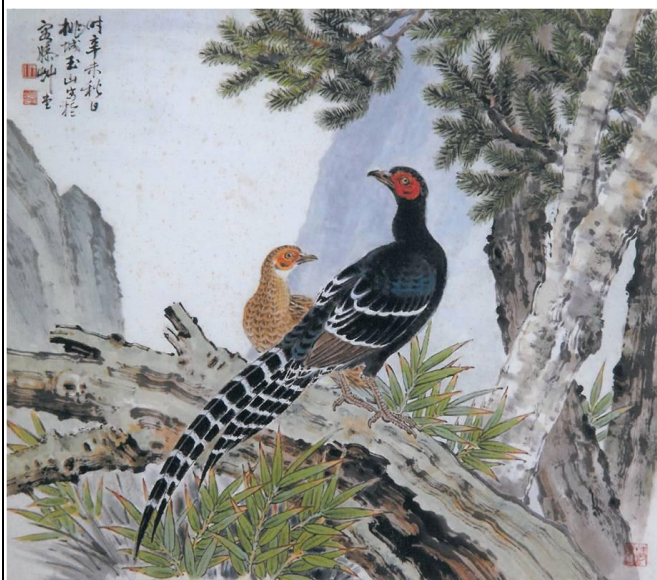
(編號 26)

作品有髒污、黃化以及褐斑，需進行修復及維護。

1. 檢視登錄（包括一般攝影、紫外、紅外、顯微照相）。
2. 媒材與基底材強度測試。
3. 表面除塵。
4. 墨色、朱印、顏料及結構加固。
5. 清洗、除褐斑。
6. 表面暫時性局部、全面加固保護。
7. 揭除舊背紙。
8. 填補破損及摺痕頂條。
9. 小托命紙。
10. 移除暫時性加固材料。
11. 重新加拖背紙及裝裱。
12. 裝裱：原木組合外框含壓克力板（無酸處理）。
13. 修復報告書製作。

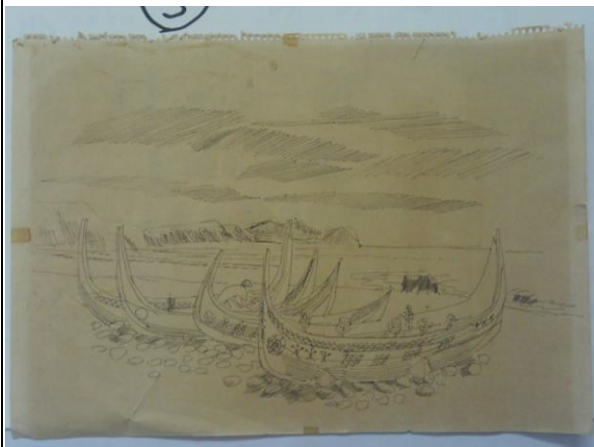
(編號 27)

1. 作品基底材老化變色，有破損、髒污、黃化、褐色膠漬以及不明漬痕，需進行修復及維護工作。
2. 尚未裝裱及保護措施。

1. 檢視登錄（包括一般攝影、紫外、紅外、顯微照相）。
2. 媒材與基底材強度測試。
3. 表面除塵。
4. 結構加固。
5. 清洗、除褐斑。
6. 表面暫時性加固。
7. 填補破損。
8. 畫心加壓攤平。
9. 修復報告書製作。
10. 裝裱：原木組合外框含壓克力板（無酸處理）。

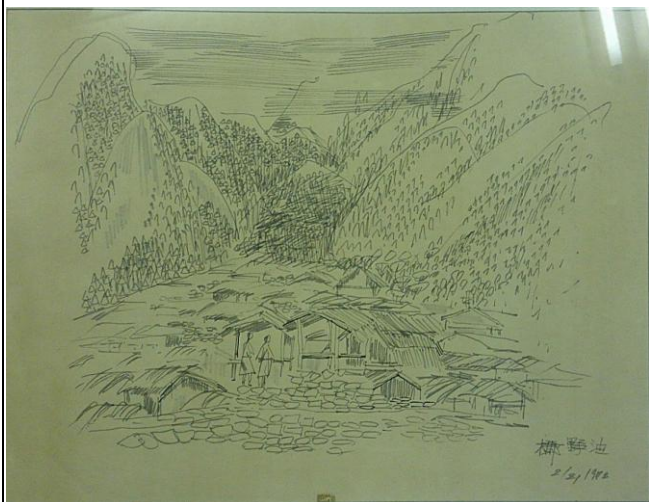
(編號 28)

1. 作品基底材老化，有髒污、黃化以及不明漬痕，需進行修復及維護工作。
2. 裝裱老舊。

1. 檢視登錄（包括一般攝影、紫外、紅外、顯微照相）。
2. 媒材與基底材強度測試。
3. 表面除塵。
4. 結構加固。
5. 清洗、除褐斑。
6. 填補破損。
7. 畫心加壓攤平。
8. 裝裱：原木組合外框含壓克力板（無酸處理）。
9. 修復報告書製作。

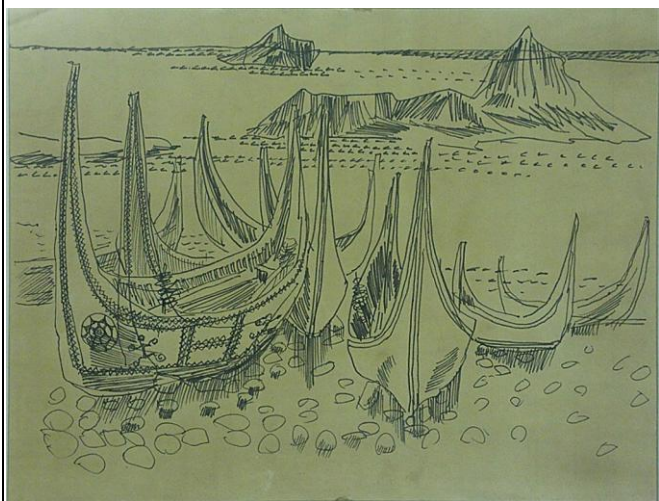
(編號 29)

1. 作品基底材老化有髒污、黃化以及不明漬痕，需進行修復及維護工作。
2. 尚未裝裱及保護措施。

1. 檢視登錄（包括一般攝影、紫外、紅外、顯微照相）。
2. 媒材與基底材強度測試。
3. 表面除塵。
4. 結構加固。
5. 清洗、除褐斑。
6. 填補破損。
7. 畫心加壓攤平。
8. 裝裱：原木組合外框含壓克力板（無酸處理）。
9. 修復報告書製作。

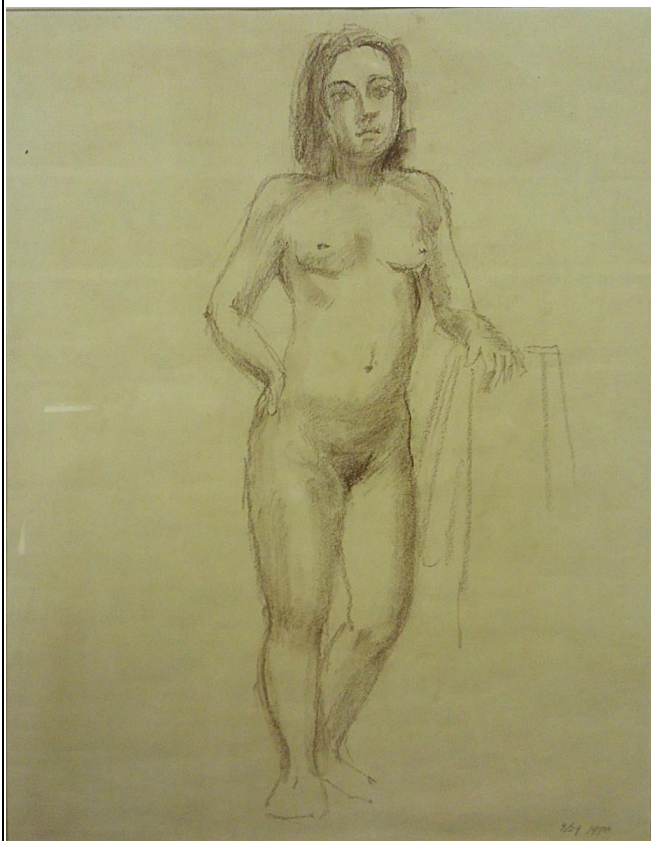
(編號 30)

1. 作品基底材老化有髒污、黃化以及不明漬痕，需進行修復及維護工作。
2. 尚未裝裱及保護措施。

1. 檢視登錄（包括一般攝影、紫外、紅外、顯微照相）。
2. 媒材與基底材強度測試。
3. 表面除塵。
4. 結構加固。
5. 清洗、除褐斑。
6. 填補破損。
7. 畫心加壓攤平。
8. 裝裱：原木組合外框含壓克力板（無酸處理）。
9. 修復報告書製作。

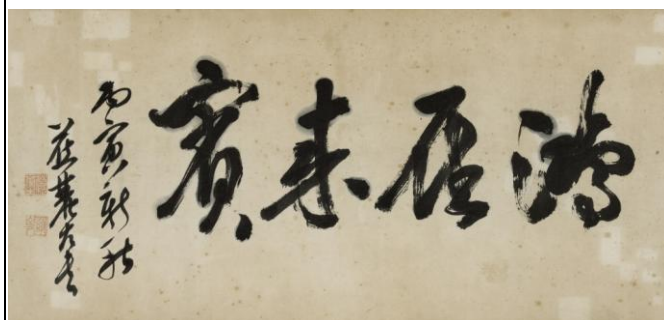
(編號 31)

1. 作品基底材老化，出現嚴重褐斑、黃化、局部白化、不明污漬，需進行修復及維護。
2. 裝裱老舊。

1. 檢視登錄（包括一般攝影、紫外、紅外、顯微照相。）
2. 媒材與基底材強度測試。
3. 乾式表面除塵。
4. 墨色及朱印固色。
5. 結構加固。
6. 斷裂折痕處貼頂條。
7. 畫心破損處暫時加固。
8. 清洗、除霉斑、褐斑。
9. 表面暫時性局部、全面加固保護。
10. 揭除舊背紙。
11. 填補破損。
12. 小托命紙。
13. 移除暫時性加固材料。
14. 重新裝裱。
15. 保護措施：原木壓克力板活動組合框、無酸保護盒。
16. 修復報告書製作。

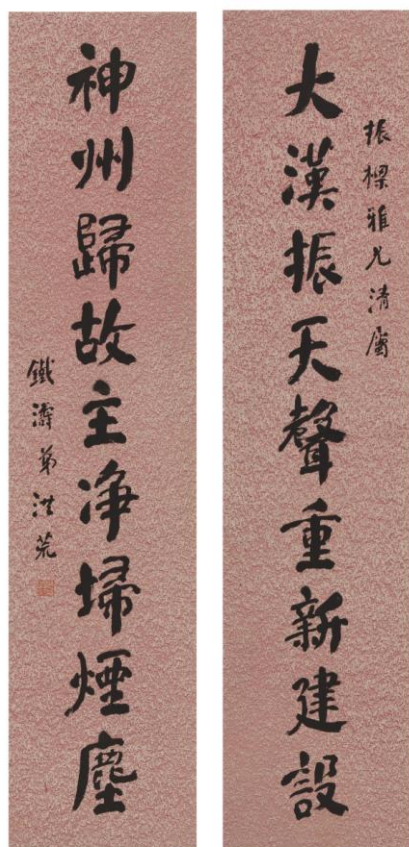
(編號 32)

1. 作品基底材老化有髒污、黃化，需進行修復及維護。
2. 裝裱老舊。

1. 檢視登錄（包括一般攝影、紫外、紅外、顯微照相。）
2. 媒材與基底材強度測試。
3. 表面除塵。
4. 墨色及朱印固色。
5. 結構加固。
6. 斷裂折痕處貼頂條。
7. 畫心破損處暫時加固。
8. 清洗、除霉斑、褐斑。
9. 表面暫時性局部、全面加固保護。
10. 揭除舊背紙。
11. 填補破損及摺痕頂條。
12. 小托命紙。
13. 移除暫時性加固材料。
14. 重新加拖背紙及裝裱。
15. 修復報告書製作。
16. 保護措施：梧桐木保護盒（無酸處理）。

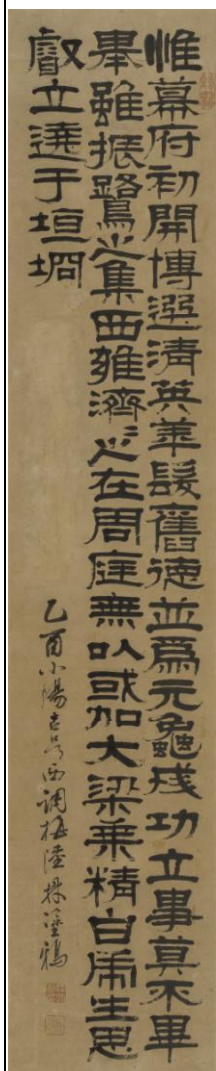
(編號 33)

1. 作品基底材老化有髒污、破損以及不明漬痕，需進行修復及維護。
2. 裝裱老舊破損。

1. 檢視登錄（包括一般攝影、紫外、紅外、顯微照相。）
2. 媒材與基底材強度測試。
3. 表面除塵。
4. 墨色及朱印固色。
5. 結構加固。
6. 斷裂折痕處貼頂條。
7. 畫心破損處暫時加固。
8. 清洗、除褐斑。
9. 表面暫時性局部、全面加固保護。
10. 揭除舊背紙。
11. 填補破損及摺痕頂條。
12. 小托命紙。
13. 移除暫時性加固材料。
14. 重新加拖背紙及裝裱。
15. 修復報告書製作。
16. 保護措施：梧桐木保護盒（無酸處理）。

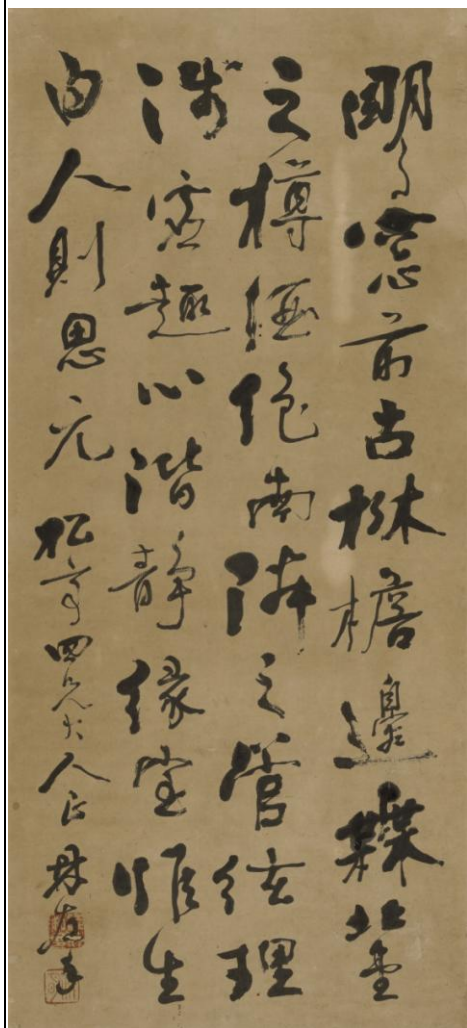
(編號 34)

1. 作品基底材老化有髒污、破損以及不明漬痕，需進行修復及維護。
2. 裝裱老舊破損。

1. 檢視登錄（包括一般攝影、紫外、紅外、顯微照相。）
2. 媒材與基底材強度測試。
3. 表面除塵。
4. 墨色及朱印固色。
5. 結構加固。
6. 斷裂折痕處貼頂條。
7. 畫心破損處暫時加固。
8. 清洗、除霉斑、褐斑。
9. 表面暫時性局部、全面加固保護。
10. 揭除舊背紙。
11. 填補破損及摺痕頂條。
12. 小托命紙。
13. 移除暫時性加固材料。
14. 重新加拖背紙及裝裱。
15. 修復報告書製作。
16. 保護措施：梧桐木保護盒（無酸處理）。

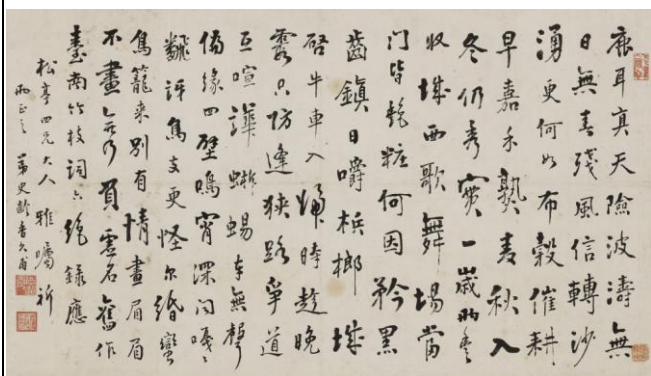
(編號 35)

1. 作品有髒污、摺痕、褐斑、黃化、不明漬痕，以及前人不當補色修復，需進行修復及維護工作。
2. 裝裱老舊。

1. 檢視登錄（包括一般攝影、紫外、紅外、顯微照相。）
2. 媒材與基底材強度測試。
3. 表面除塵。
4. 墨色及朱印固色。
5. 結構加固。
6. 斷裂折痕處貼頂條。
7. 畫心破損處暫時加固。
8. 清洗、除霉斑、褐斑。
9. 表面暫時性局部、全面加固保護。
10. 揭除舊背紙。
11. 填補破損及摺痕頂條。
12. 小托命紙。
13. 移除暫時性加固材料。
14. 重新加拖背紙及裝裱。
15. 保護措施：原木壓克力板活動組合框、無酸保護盒。
16. 修復報告書製作。

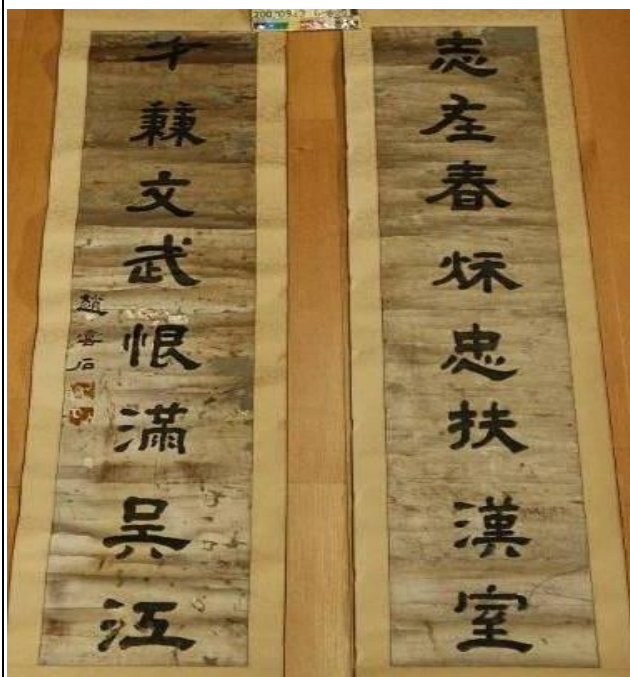
(編號 36)

作品有嚴重髒污、摺痕、破損、斷裂、不明漬痕，以及前人不當補色修復，裝裱老舊破損，需進行修復及維護工作。

1. 檢視登錄（包括一般攝影、紫外、紅外、顯微照相。）
2. 媒材與基底材強度測試。
3. 表面除塵。
4. 墨色及朱印固色。
5. 結構加固。
6. 斷裂折痕處貼頂條。
7. 畫心破損處暫時加固。
8. 清洗、除霉斑、褐斑。
9. 表面暫時性局部、全面加固保護。
10. 揭除舊背紙。
11. 填補破損及摺痕頂條。
12. 小托命紙。
13. 移除暫時性加固材料。
14. 重新加拖背紙及裝裱。
15. 修復報告書製作。
16. 保護措施：梧桐木保護盒（無酸處理）。

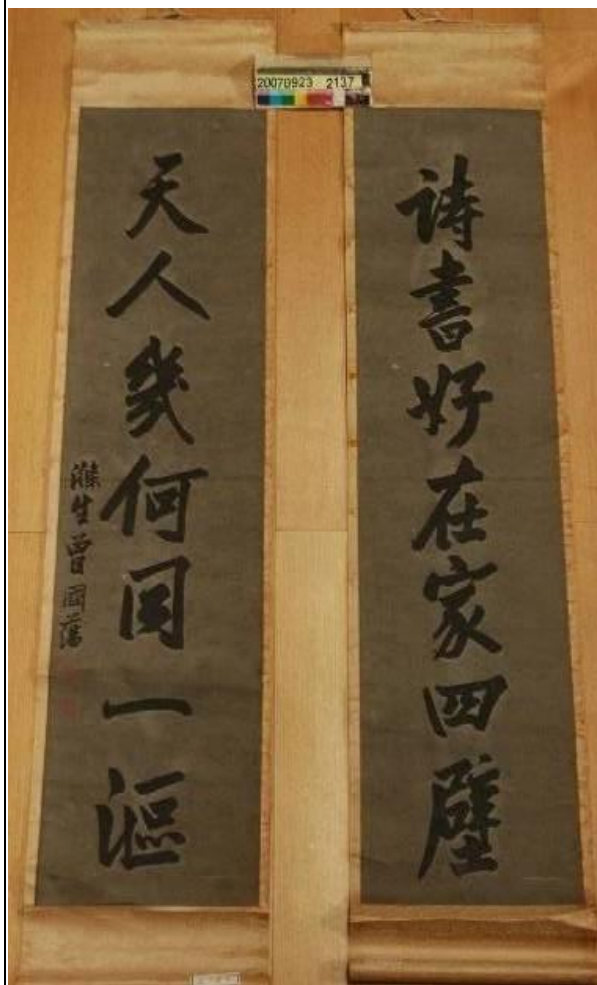
(編號 37)

1. 作品有髒污、摺痕及斷裂，需進行修復及維護。
2. 裝裱老舊破損。

1. 檢視登錄（包括一般攝影、紫外、紅外、顯微照相。）
2. 媒材與基底材強度測試。
3. 表面除塵。
4. 墨色及朱印固色。
5. 結構加固。
6. 斷裂折痕處貼頂條。
7. 畫心破損處暫時加固。
8. 清洗、除霉斑、褐斑。
9. 表面暫時性局部、全面加固保護。
10. 揭除舊背紙。
11. 填補破損及摺痕頂條。
12. 小托命紙。
13. 移除暫時性加固材料。
14. 重新加拖背紙及裝裱。
15. 修復報告書製作。
16. 保護措施：梧桐木保護盒（無酸處理）。

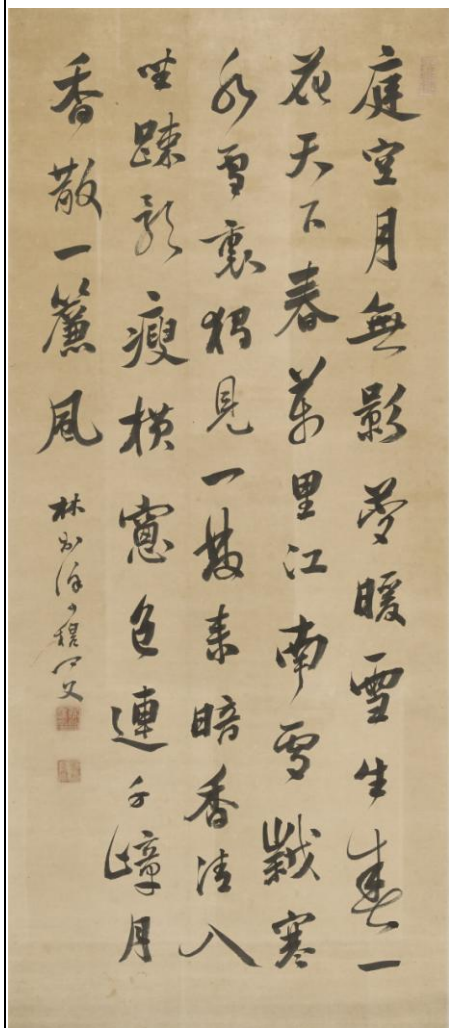
(編號 38)

1. 作品有髒污、摺痕及斷裂，需進行修復及維護。
2. 裝裱老舊破損。

1. 檢視登錄（包括一般攝影、紫外、紅外、顯微照相）。
2. 媒材與基底材強度測試。
3. 表面除塵。
4. 墨色、朱印及結構加固。
5. 清洗、除褐斑。
6. 表面暫時性局部、全面加固保護。
7. 揭除舊背紙。
8. 填補破損。
9. 小托命紙。
10. 移除暫時性加固材料。
11. 重新加拖背紙及裝裱。
12. 修復報告書製作。
13. 保護措施：梧桐木保護盒（無酸處理）。

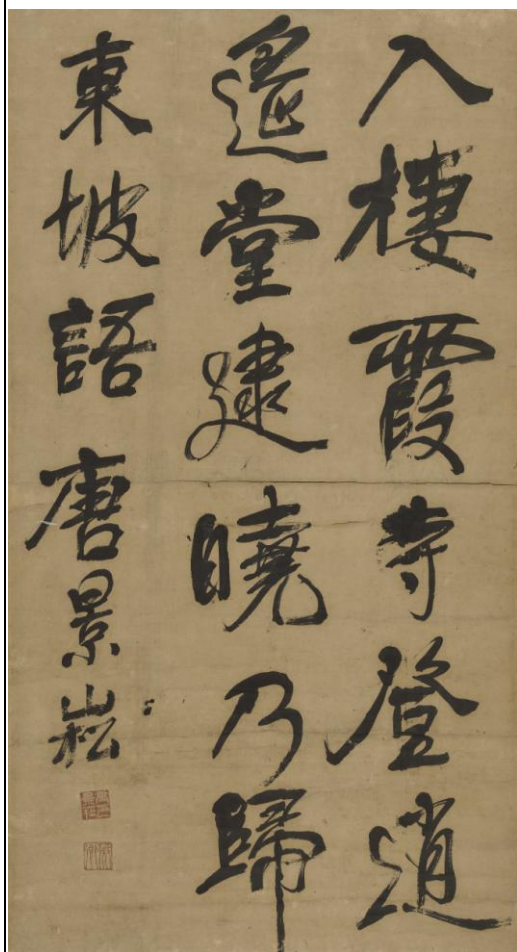
(編號 39)

1. 作品有髒污、摺痕及斷裂，需進行修復及維護。
2. 裝裱老舊破損。

1. 檢視登錄（包括一般攝影、紫外、紅外、顯微照相）。
2. 媒材與基底材強度測試。
3. 表面除塵。
4. 墨色、朱印及結構加固。
5. 清洗、除褐斑。
6. 表面暫時性局部、全面加固保護。
7. 揭除舊背紙。
8. 填補破損。
9. 小托命紙。
10. 移除暫時性加固材料。
11. 重新加拖背紙及裝裱。
12. 修復報告書製作。
13. 保護措施：梧桐木保護盒（無酸處理）。

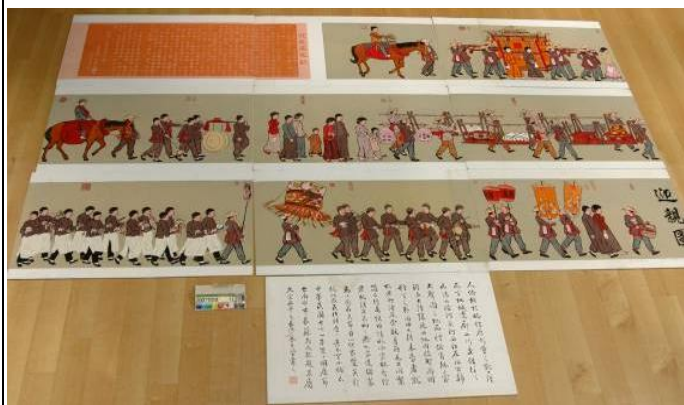
(編號 40)

1. 作品表面有灰塵、髒污及褐斑現象。
2. 作品背面不當裱貼有酸塑料板，需進行維修及保護工作。

1. 移除背面裱貼之有酸塑料板。
2. 畫心表面除塵。
3. 畫心局部暫時加固及清洗。
4. 畫作加壓攤平。
5. 保護措施：無酸保護盒。
