臺南市歸仁區公所整(修)建運動  
設施申請經費補助計畫書

臺南市歸仁區游泳池整修工程

申請單位：臺南市歸仁區公所

### 歸仁區游泳池損壞照片

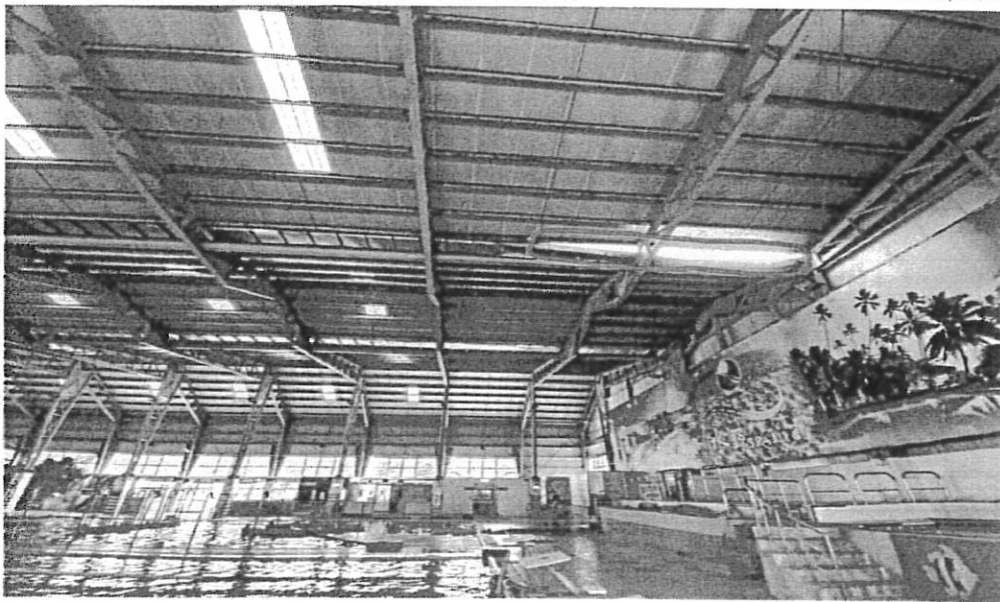
照片說明：屋頂水槽破裂

鋼天溝拆除換新。

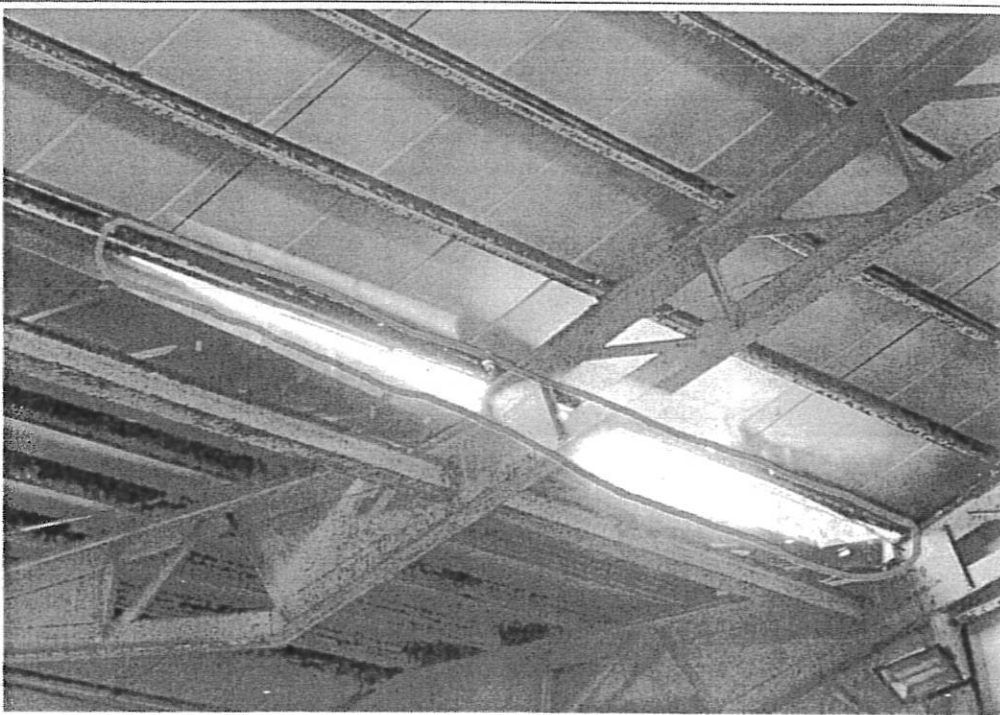
照片說明：屋頂水槽破裂

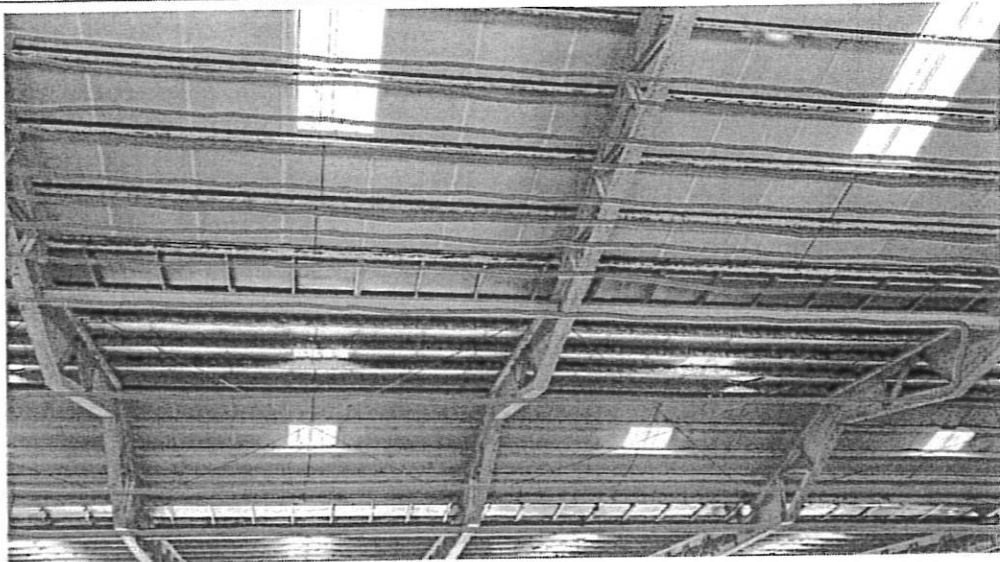
一、歸仁游泳池於民國 86 年 12 月 22 日興建完竣，民國 88 年 取得使用執照正式啟用，使用迄今已 21 年，屋頂大小約為 60M ×40M，共約 24 支柱，支柱外有一條外拉桿、四條內拉桿及螺絲，已逾 19 年從未再油漆及檢修故已鏽蝕。因鏽蝕部分對泳池造成清潔衛生以及安全上的疑慮，尤其颱風季節或大雨過後損毀情況亦趨嚴重危及安全，爰有亟需修繕之必要性，以達屋頂鋼樑結構之完整性及安全性。

照片說明：鋼柱鏽蝕

(一)屋頂鋼鐵除鏽油漆工程、螺絲固定及安全結構工程、不鏽

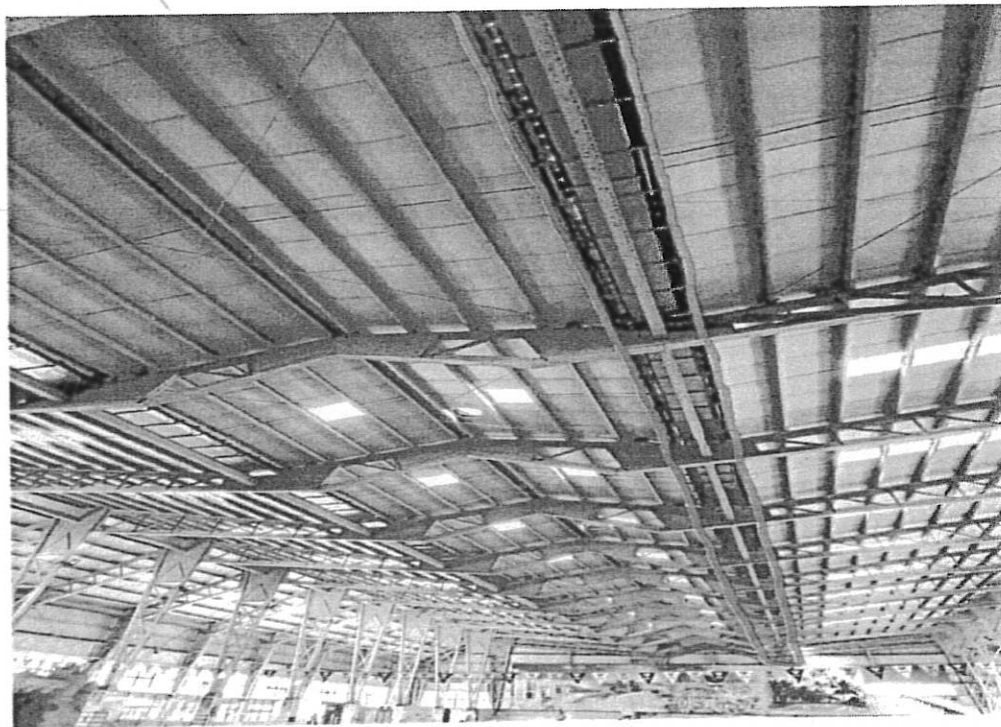
照片說明：鋼柱鏽蝕

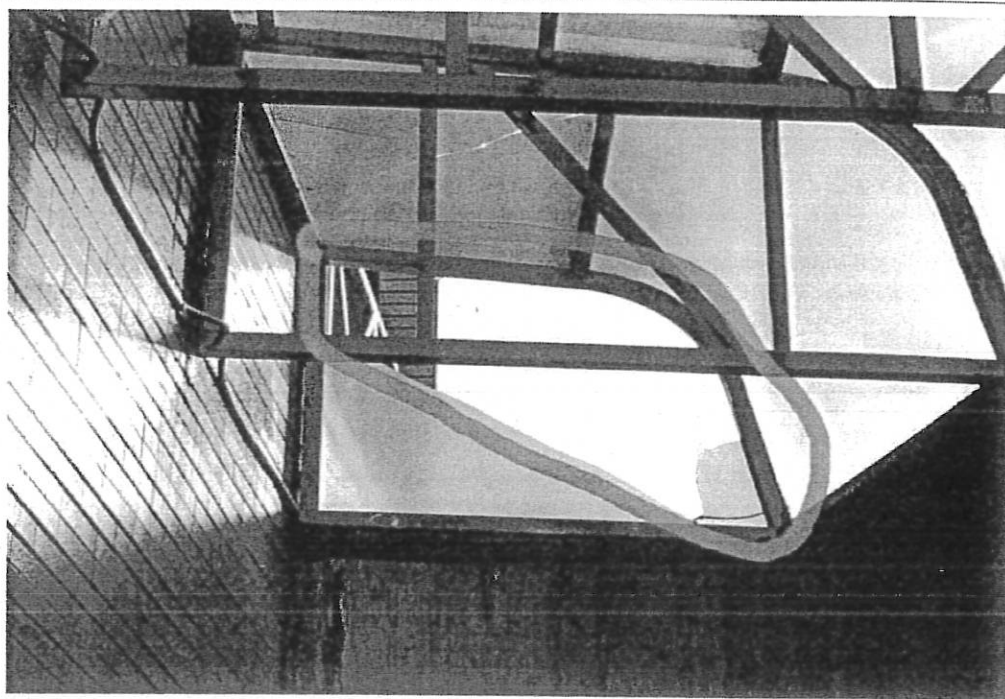
三、本池二樓之牌樓遮陽棚及屋頂，因年久失修已於梅姬颱風侵臺時損毀，致使二樓常因漏雨而積水。另男女更衣室隔間及搗擺，因已使用近 20 年，其中有 23 間隔板及柱腳已破損，為顧及衛生及公共安全，確有急需修繕之必要。

照片說明：2樓採光罩破裂

(三)更換二樓採光罩。

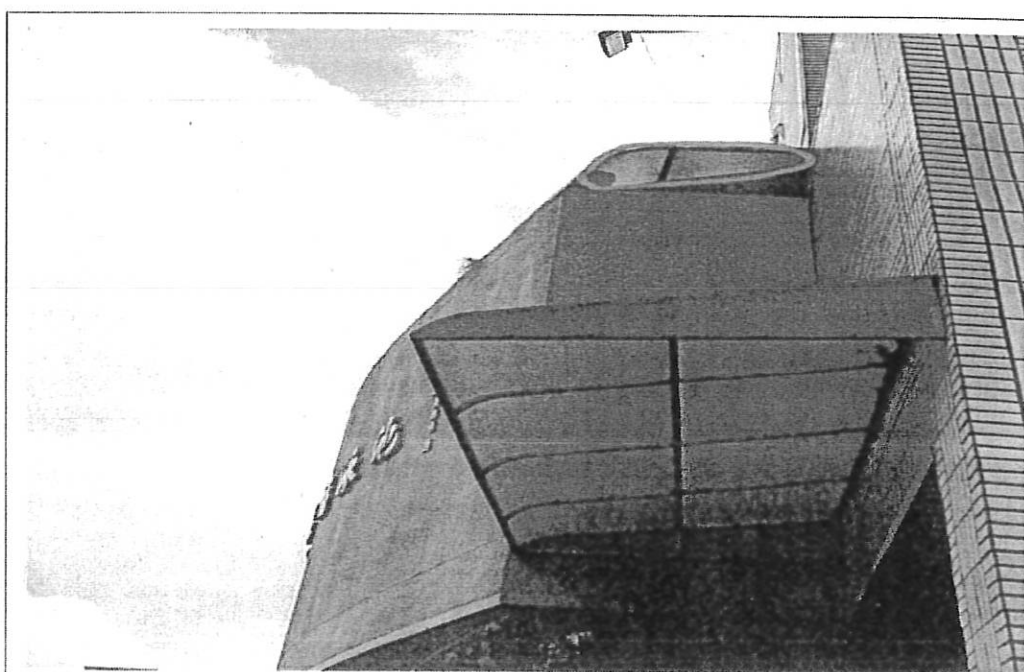
照片說明：2樓採光罩破裂

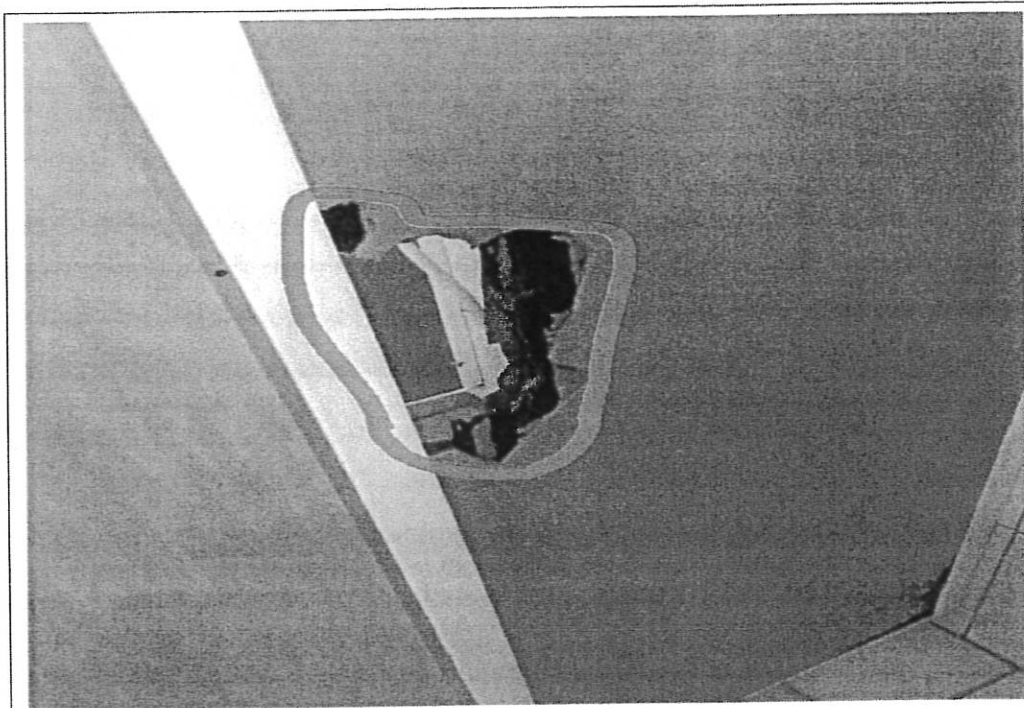
照片說明：更衣室隔間搗攪破損

(二)整建衛浴隔間之搗擺(約23間)。

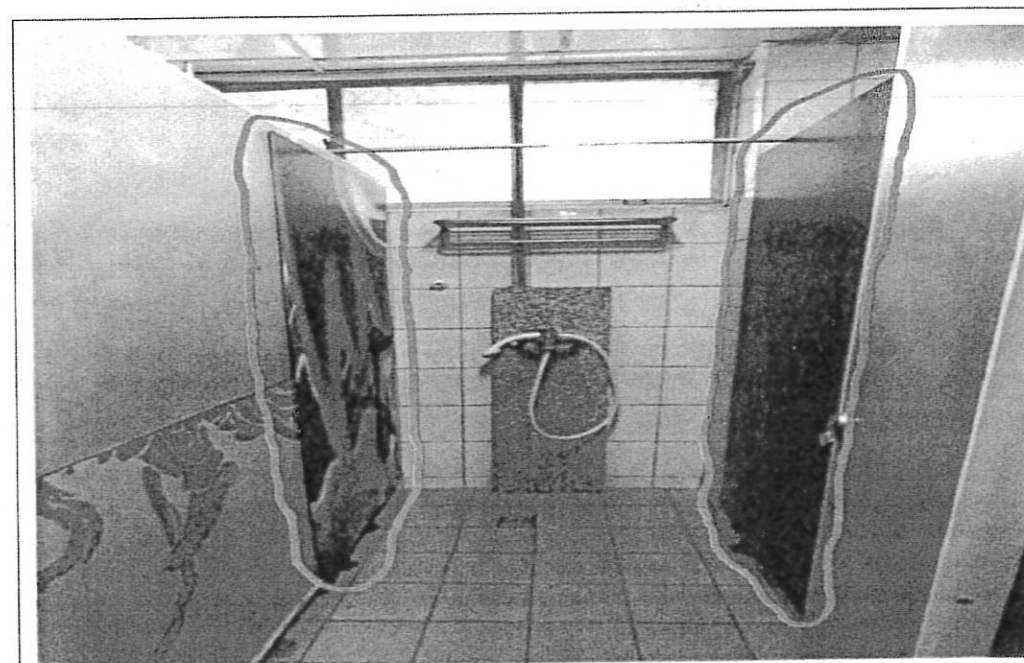
照片說明：更衣室隔間破損嚴重，暫用替代隔板
