附件資料：

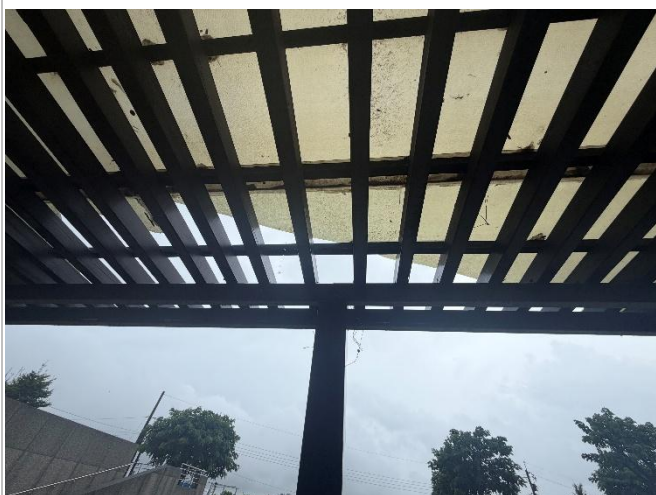
新營福園景行廳前方遮雨棚破損嚴重

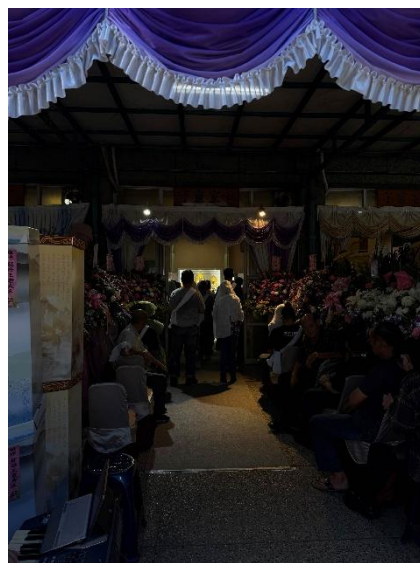
新營福園守靈空間照明昏暗

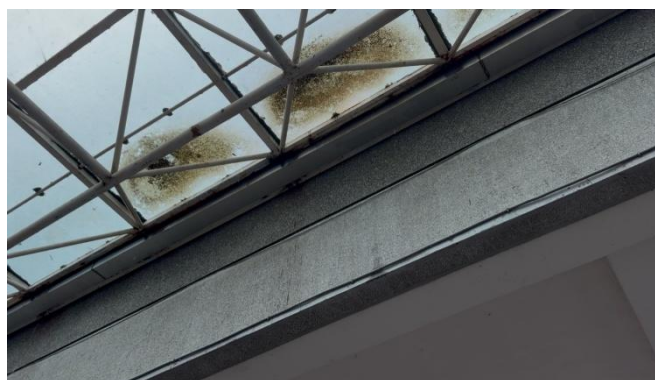
柳營祿園殯儀館入口處採光罩漏水

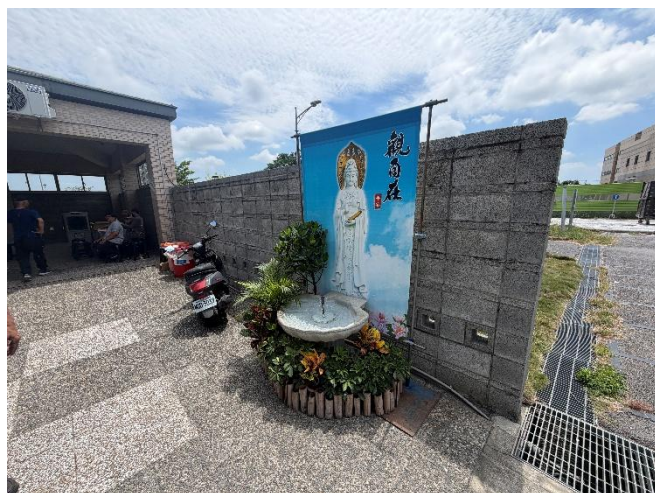
鹽水壽園守靈室目前電源配置示意位置
