主旨：檢送本局112年11月24日辦理南150市道(關廟區埤頭里保東路)設置下水道案會勘紀錄影本1份，請查照。

# 南 150 市道(關廟區埤頭里保東路)設置下水道案

## 會勘紀錄

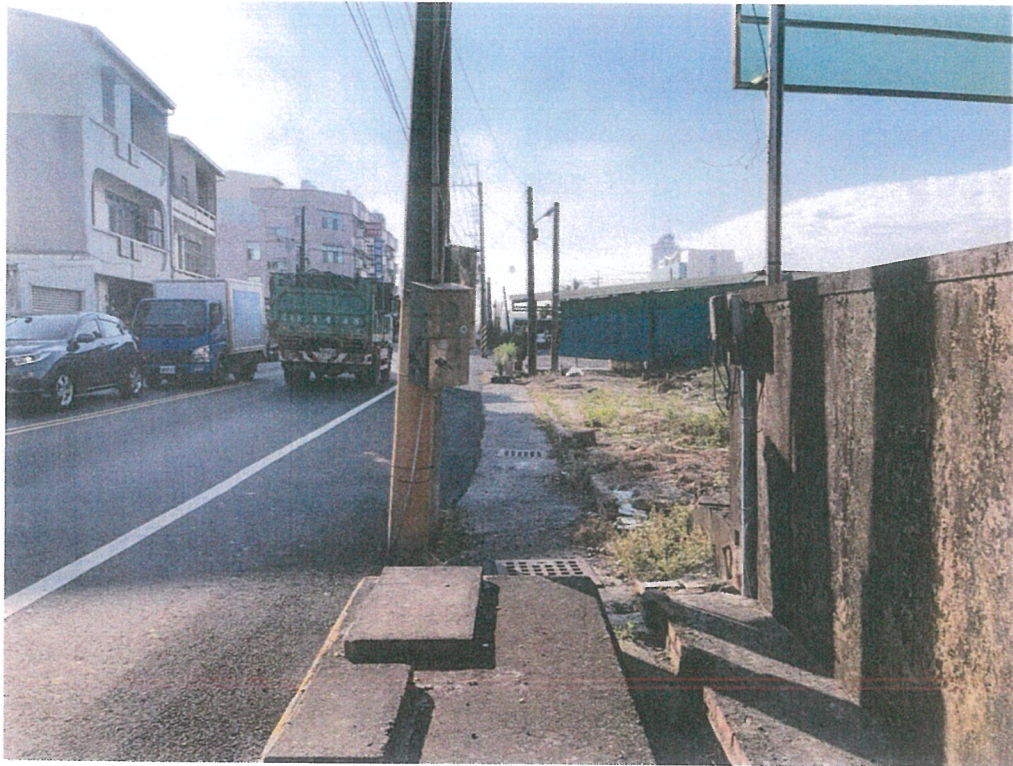
經現場探討勘查，關廟區保東路部分路段積淹水原因，主要係因洩水孔與側溝通洪斷面不足，及保東路與保東路 88 巷口之北側側溝斷面有束縮狀況，導致上游水流無法順利流至下游側溝，故本案請關廟區公所提報亟需改善側溝路段之方案予臺南市政府工務局，後續將由臺南市政府工務局錄案辦理。

保東路與保東路 88 巷口下游段之北側側溝現況

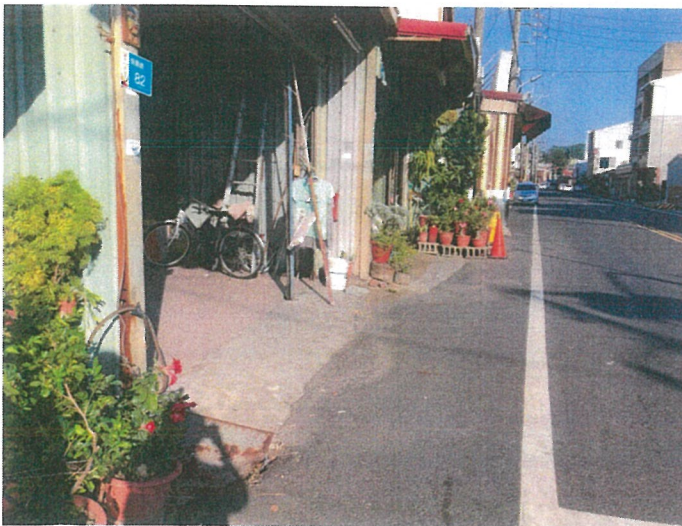
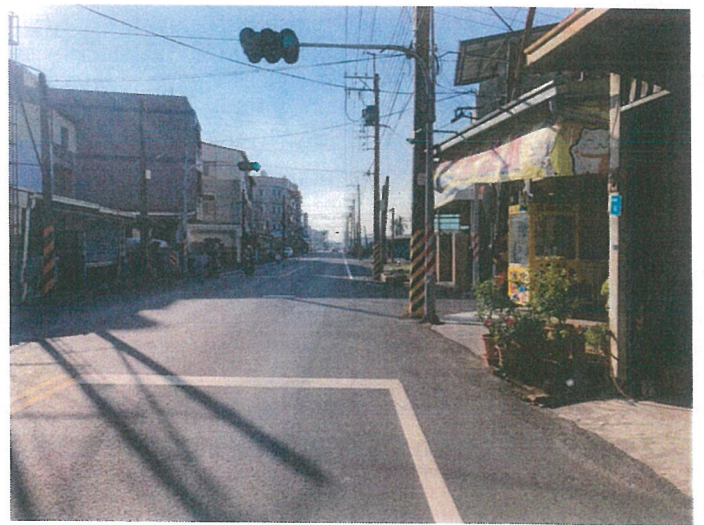
保東路與保東路 88 巷口上游段之北側側溝現況
