# 臺南市政府工務局 書函

主旨：檢送111年9月29日「市道165線六甲區中正路(復興街路口至民族街路口)及174線六甲區曾文街(中正路路口至菜寮橋止)路面破損龜裂，老化嚴重」會勘紀錄1份，請查照。

市道 165 線中正路(復興街路口至民族街路口)及 174 線曾文街(中正路路口至菜寮橋止)路面破損龜裂，老化嚴重  
案會勘紀錄

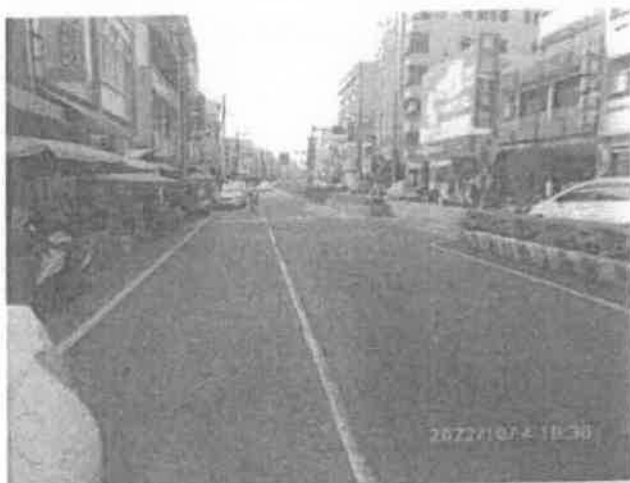
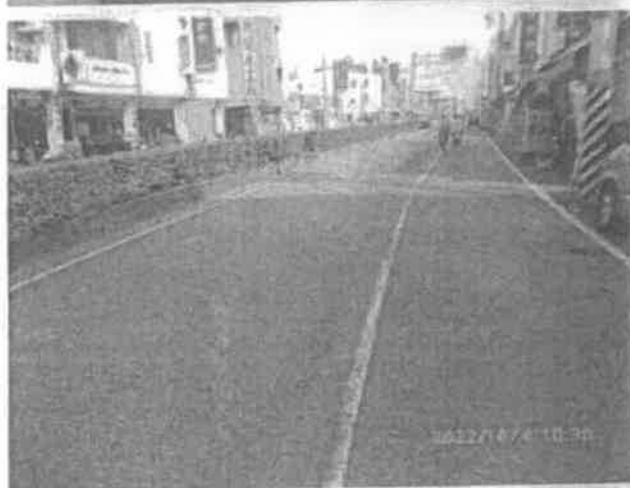
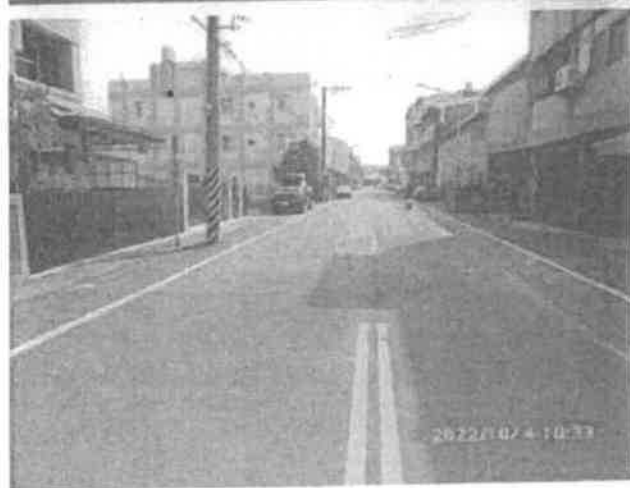
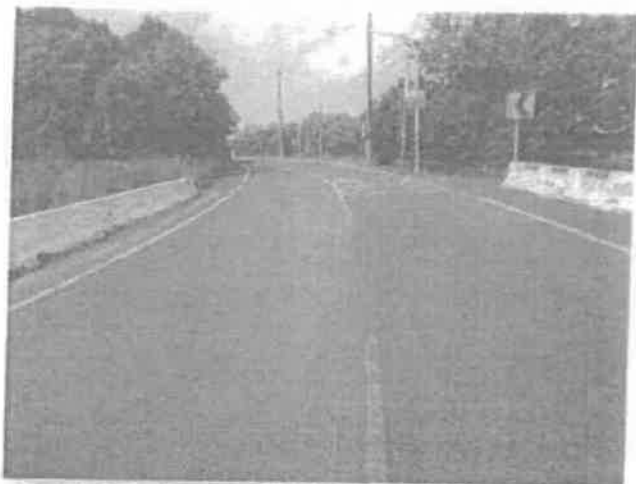
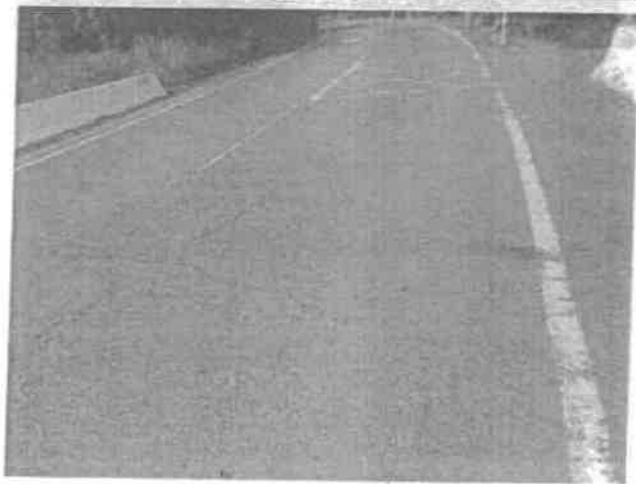
1. 經現場勘查，需改善路段計 2 段，分別為長約 200 公尺(174 線 29K+200~29K+500 與 165 線共線)，寬約 20 公尺及長約 700 公尺(174 線 29K+500~30K+200 與 165 線部分共線)，寬約 12 公尺，112 年將視經費情形研議辦理。
