本府就「0206 善款使用情形」專案報告會議結論第三點，敬答覆如下：

## 0206震後校舍毀損照片 —大光國小

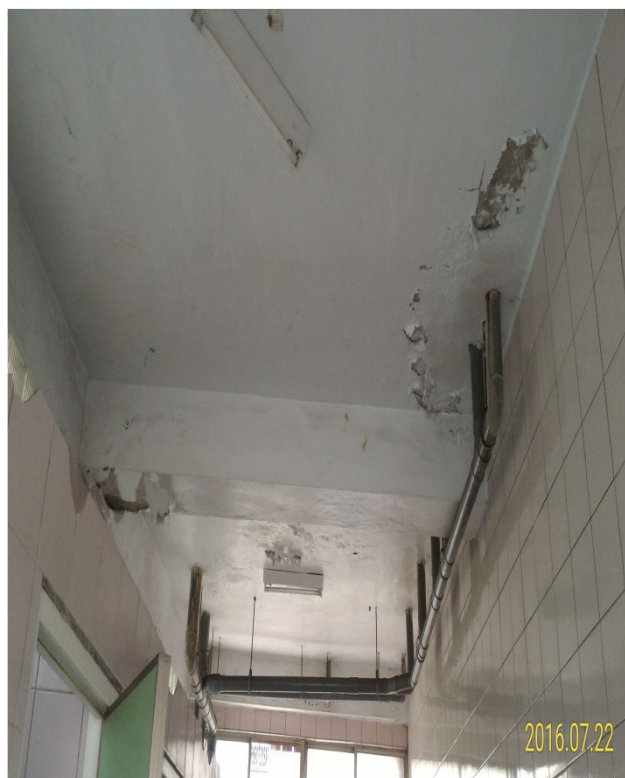
天花板混凝土剝落、樑龜裂及鋼筋外露

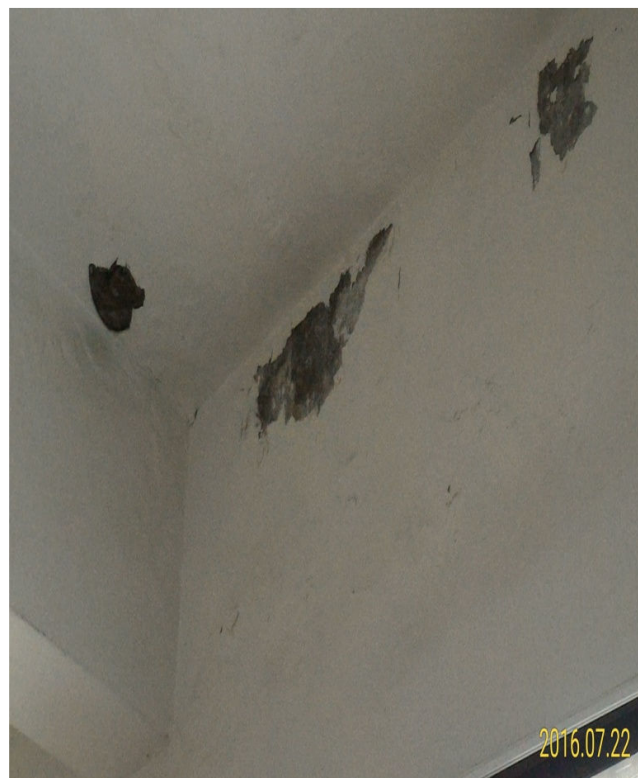
天花板混凝土剝落、樑龜裂及鋼筋外露

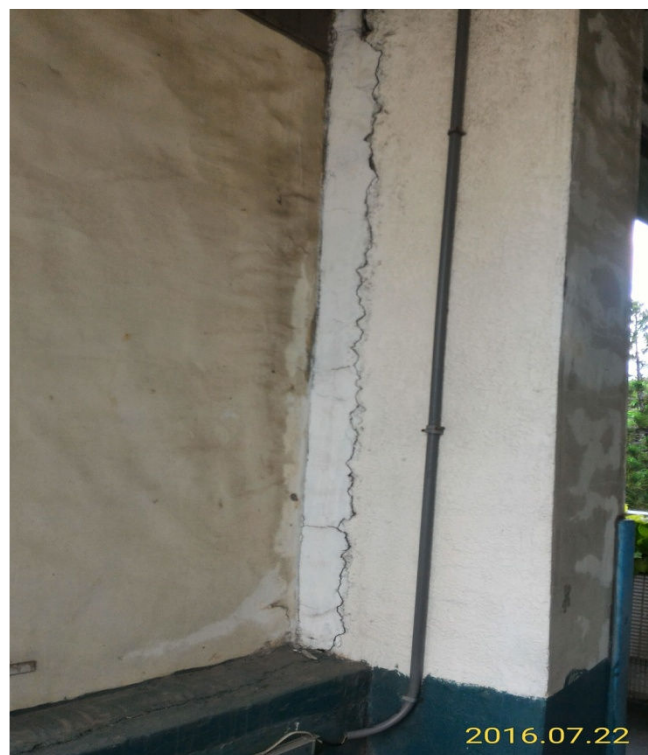
東棟走廊柱體龜裂

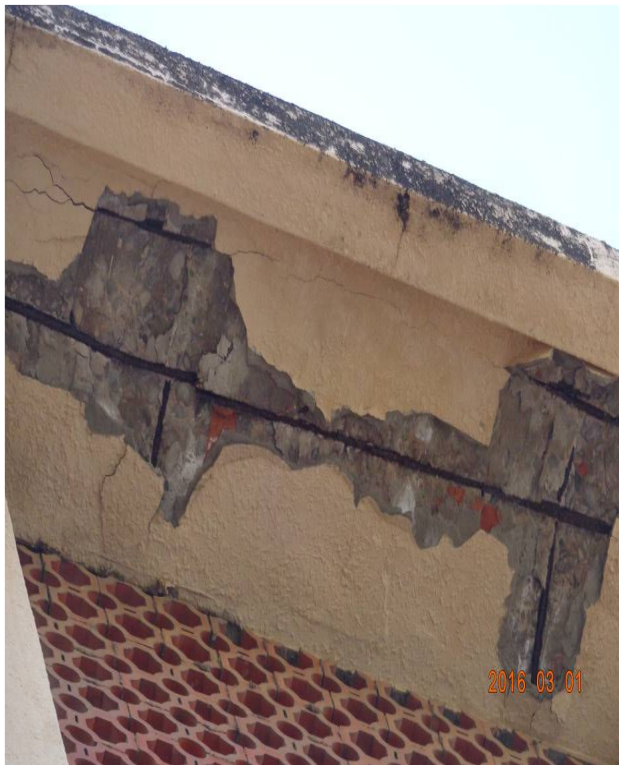
雨遮板裂縫、保護層剝落、鋼筋外露

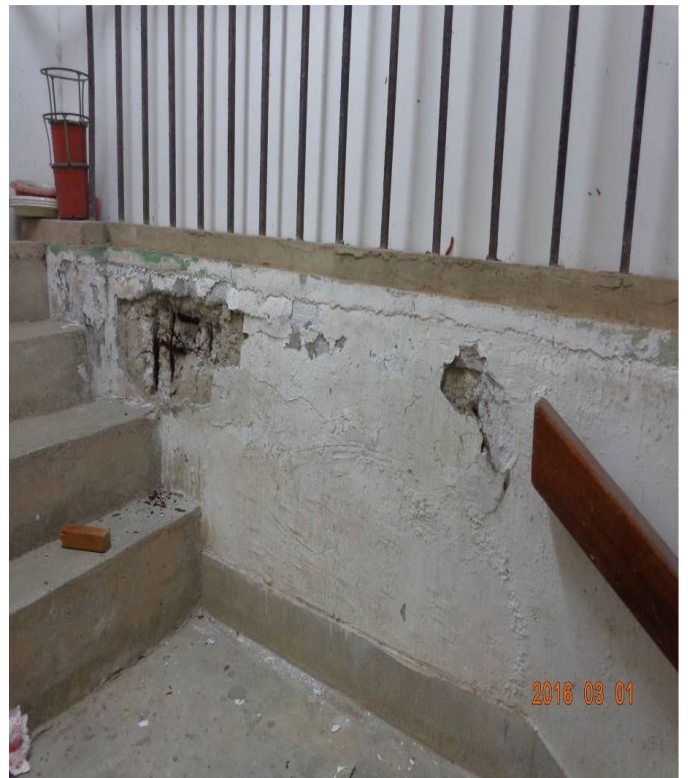
地下室往一樓梯間牆保護層剝落，鋼筋外露

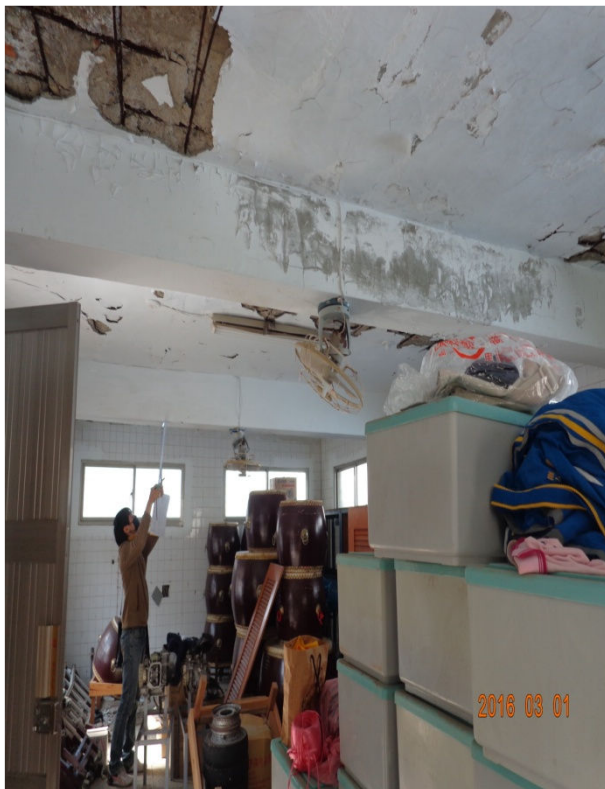
樓頂板混凝土剝落、鋼筋外露，甚至斷裂

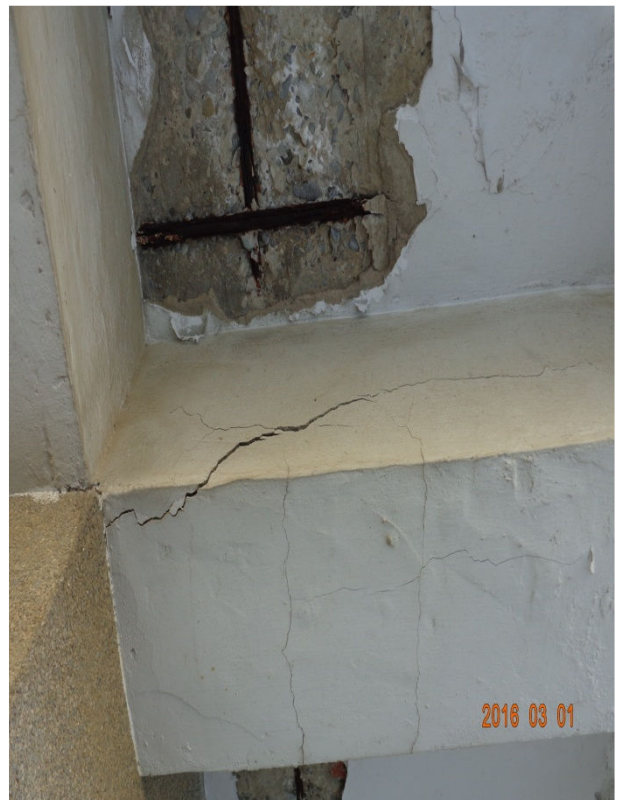
走廊懸臂樑龜裂、樓頂板混凝土剝落

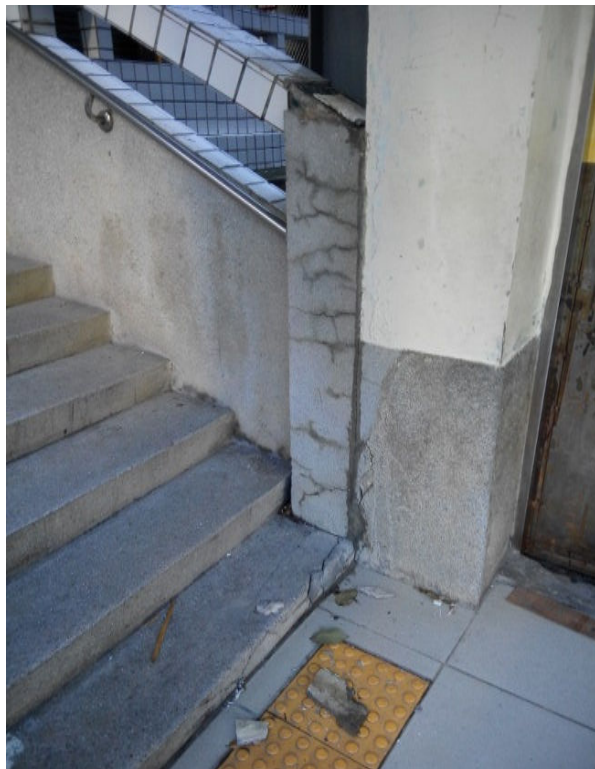
校舍伸縮縫牆面龜裂、混凝土剝落

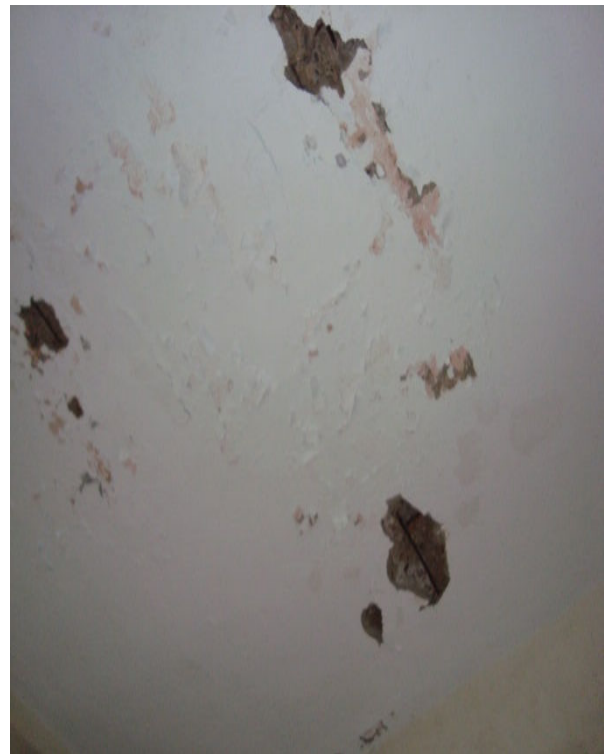
教室頂板混凝土剝落、鋼筋外露

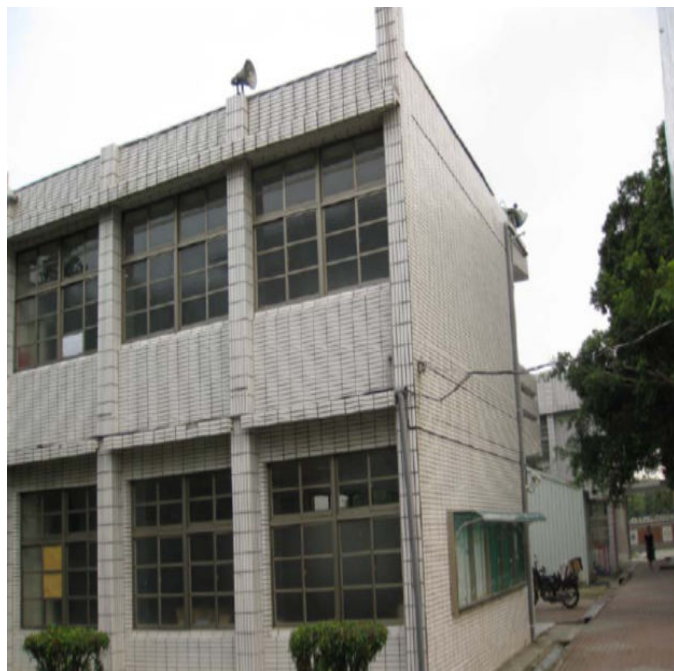
2樓柱體傾斜

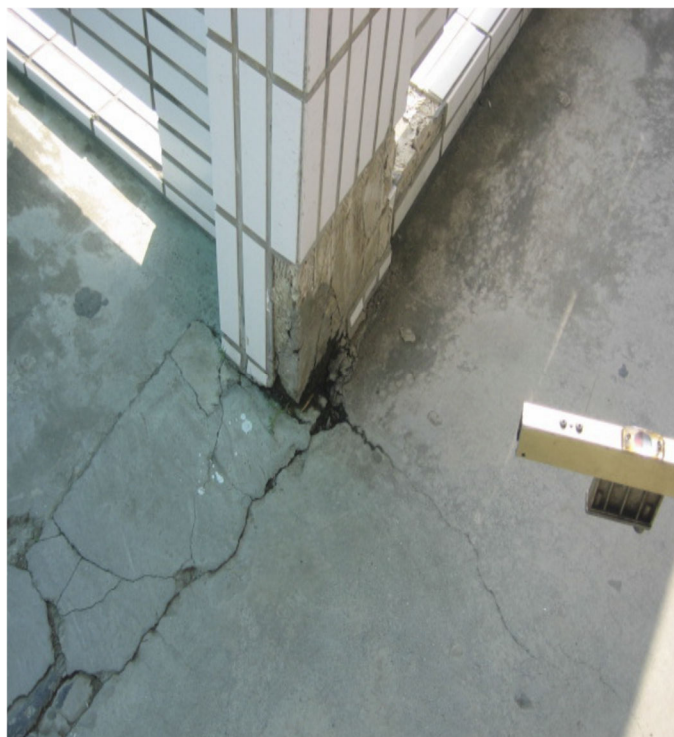
柱面混凝土剝落、鋼筋外露、地板嚴重龜裂

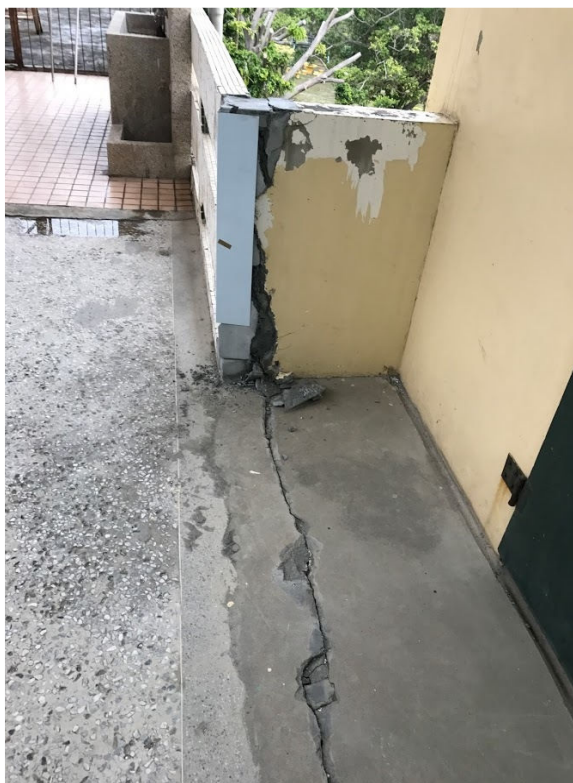
地坪嚴重龜裂

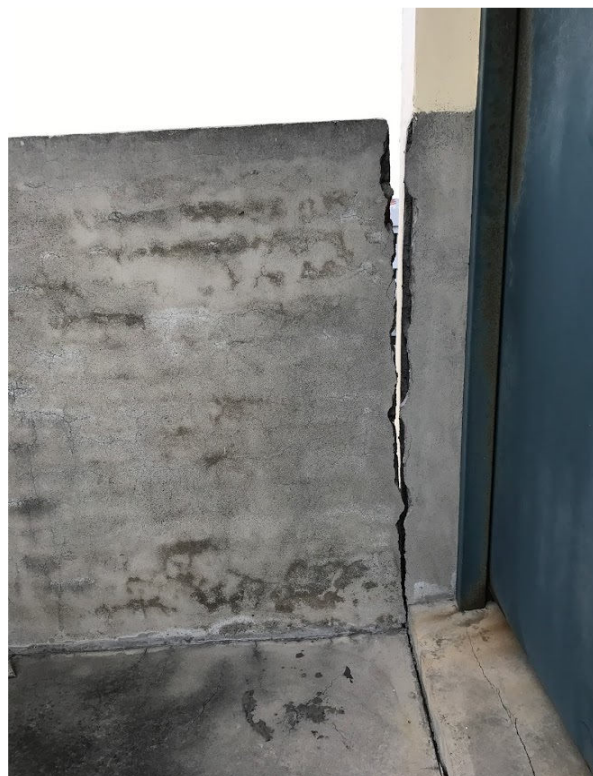
伸縮縫處嚴重龜裂

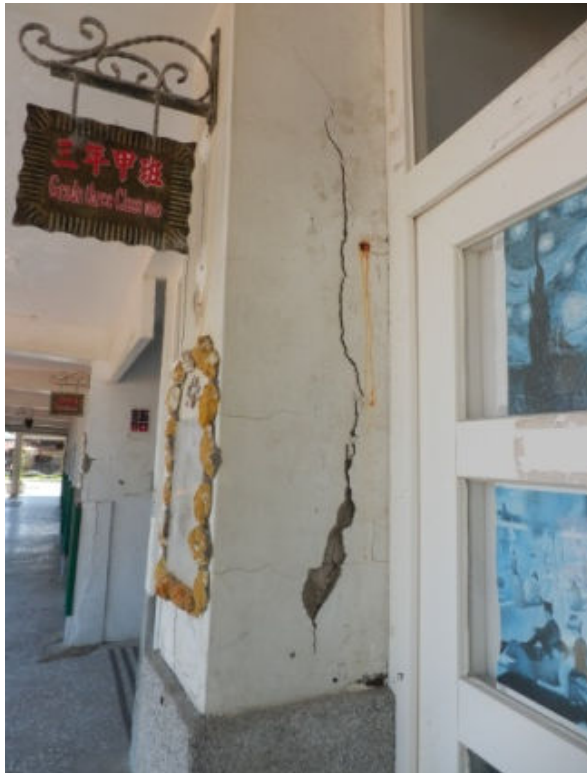
結構柱龜裂、混凝土剝落

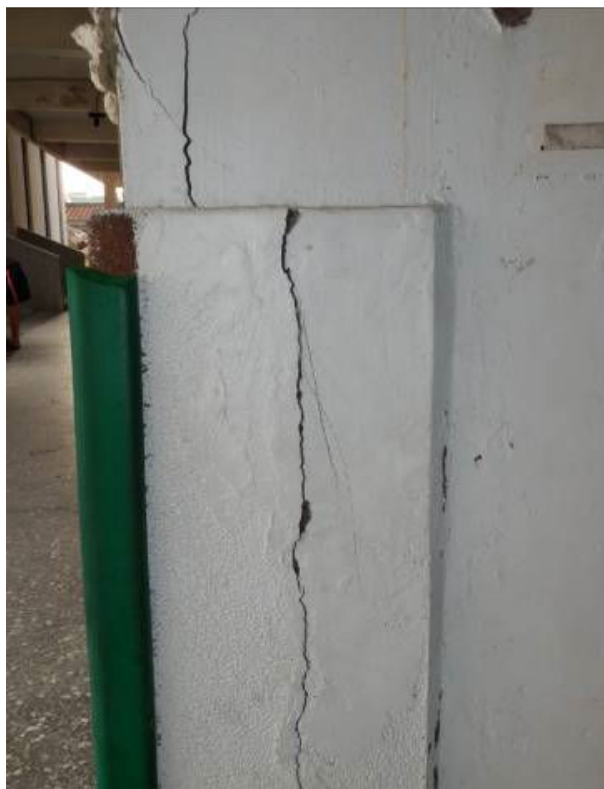
牆面大幅垂直龜裂

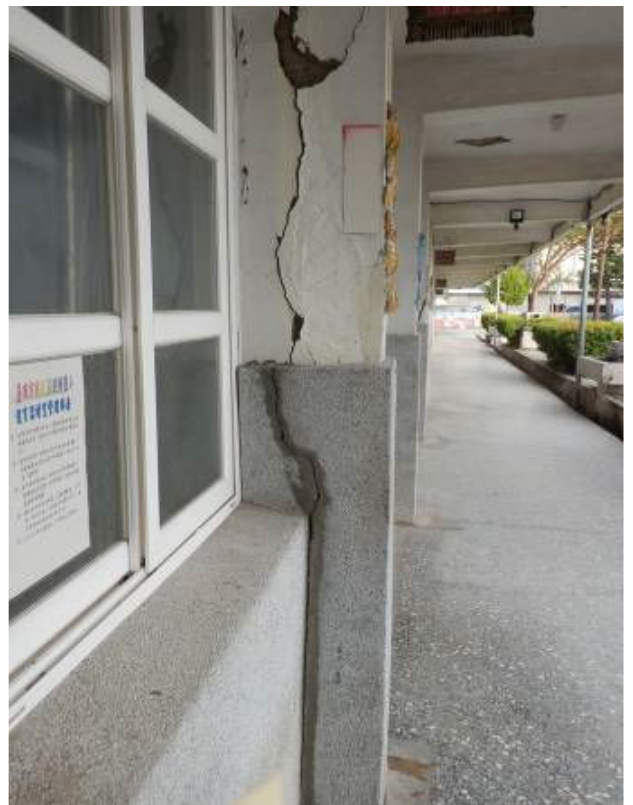
結構柱受擠壓，已產生爆柱情形
