本府就「麻豆區北勢里尙祖廟段174-1地號排水為老舊鵝卵石護岸、並有破損掏空情形，建請整治改善，以提升東北勢排水支流防洪效能。」案，敬答覆如下：

### 麻豆區北麻豆小排3-1(CR支線)排水改善評估

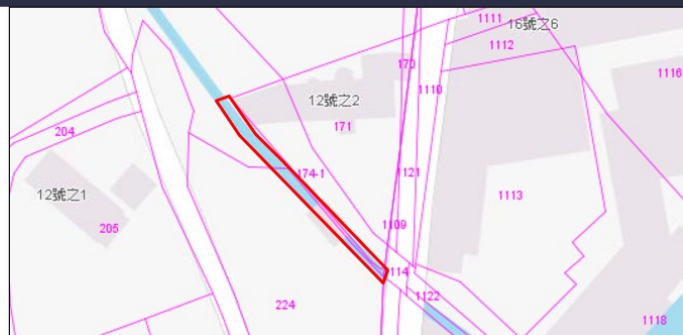
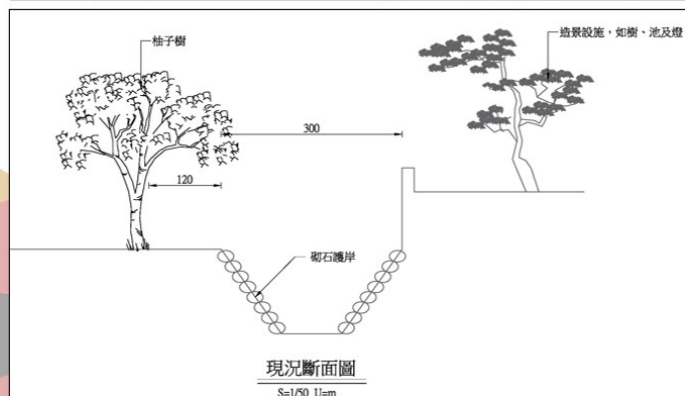
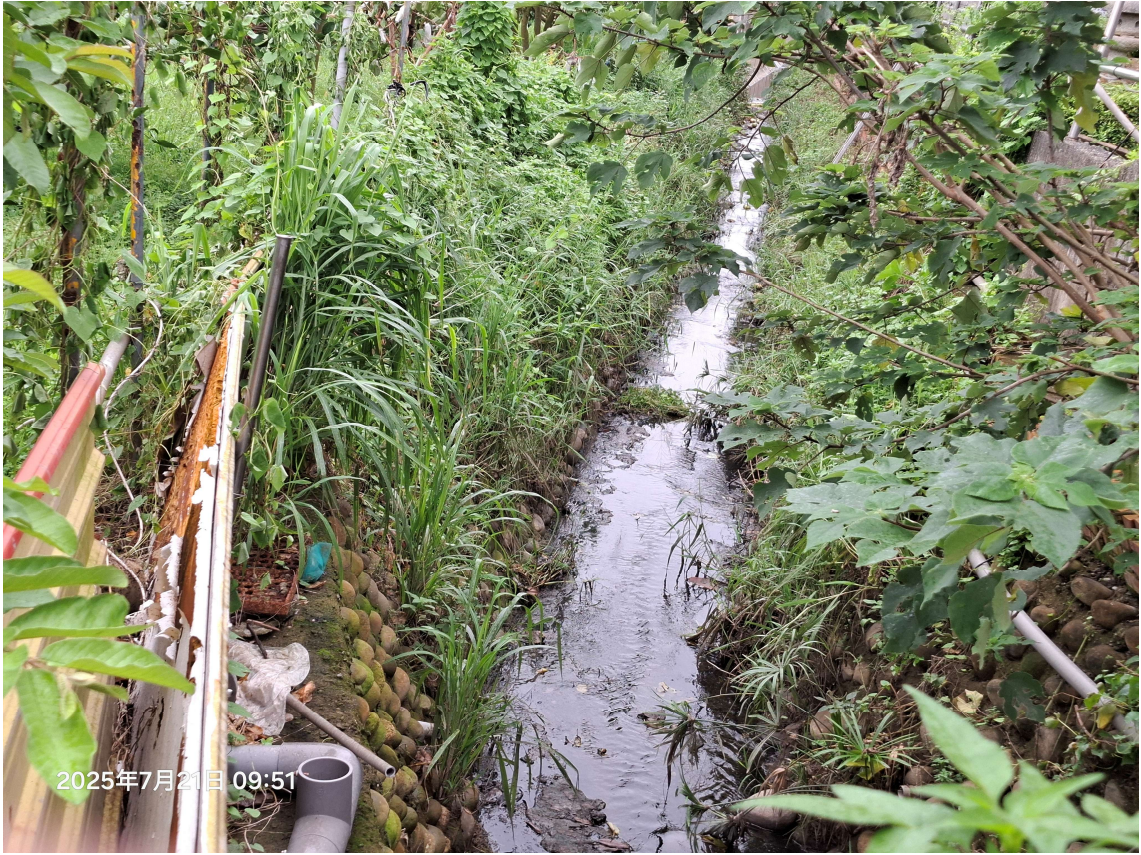
- 一、旨揭地號水路現況為2.5~3m 寬砌石溝，長度約50m，其上下游已依下水道規劃報告改善為 $W \times H = 3.5 \times 2.4\text{m}$  矩形溝。
- 二、為推動改善工程，113年7月17日本府水利局召開用地協調說明會，邀集地主協調用地及地上物(果樹、造景樹、池)，因未取得共識且砌石溝尚穩定不予改建。
- 三、丹娜絲颱風過後，本府水利局114年7月21日勘查砌石溝妥善性仍屬完好。

- 欲改善段部分位於私有地(厝祖廟段 174-1、224地號)。
- 現況護岸為砌石溝，左岸為果樹園，右岸為私人民宅。
- 依照規劃報告內容，該段改善斷面為 $W \times H = 3.5 \times 2.4\text{m}$ 。
- 該段若需進行整治，勢必會占用到兩側私有地，並且會拆除兩側的私人財產，如左岸的柚子樹(老欖)，右岸的造景設施，如造景樹、造景池景觀高燈等。
- 未來若要進場施工，務必先行取的土地使用同意書。
