計畫名稱：歷史建築原臺南陸軍偕行社修復工程
(修正一版)

109 年度 B 類文化資產保存維護計畫補助
「歷史建築原臺南陸軍偕行社修復工程」
審查意見綜理表

歷史建築原臺南陸軍偕行社修復工程 綜合資料表

計畫書

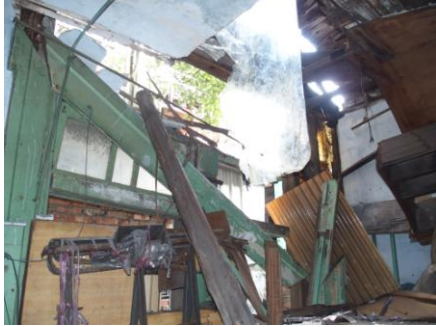
原臺南陸軍偕行社(第一棟)天花板損壞	原臺南陸軍偕行社(第一棟)牆面損壞
