臺南市議會第四屆第五次臨時會

提案墊付案補充資料

(工務委員會市提第3號案-安南區

土城仔排水防潮閘門治理工程)

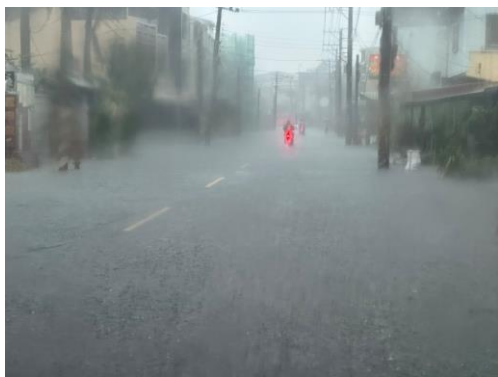
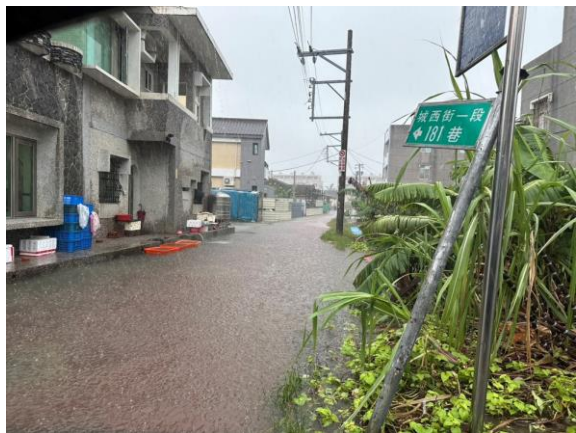
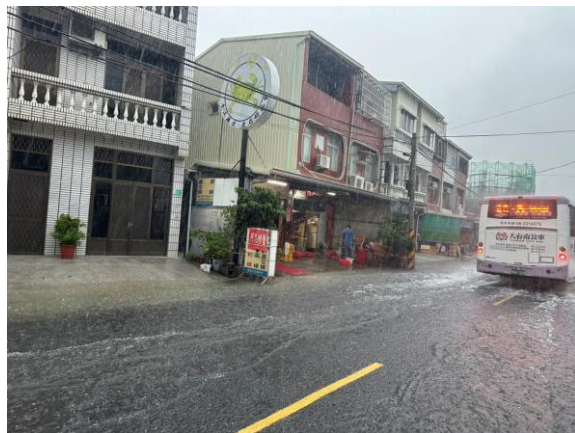
# 112年0810豪雨淹水現況

## 淹水狀況：

- 淹水面積約7.5公頃
- 住家人口約2,000人，
- 淹水深度15~30公分，淹水時間約1-3小時。

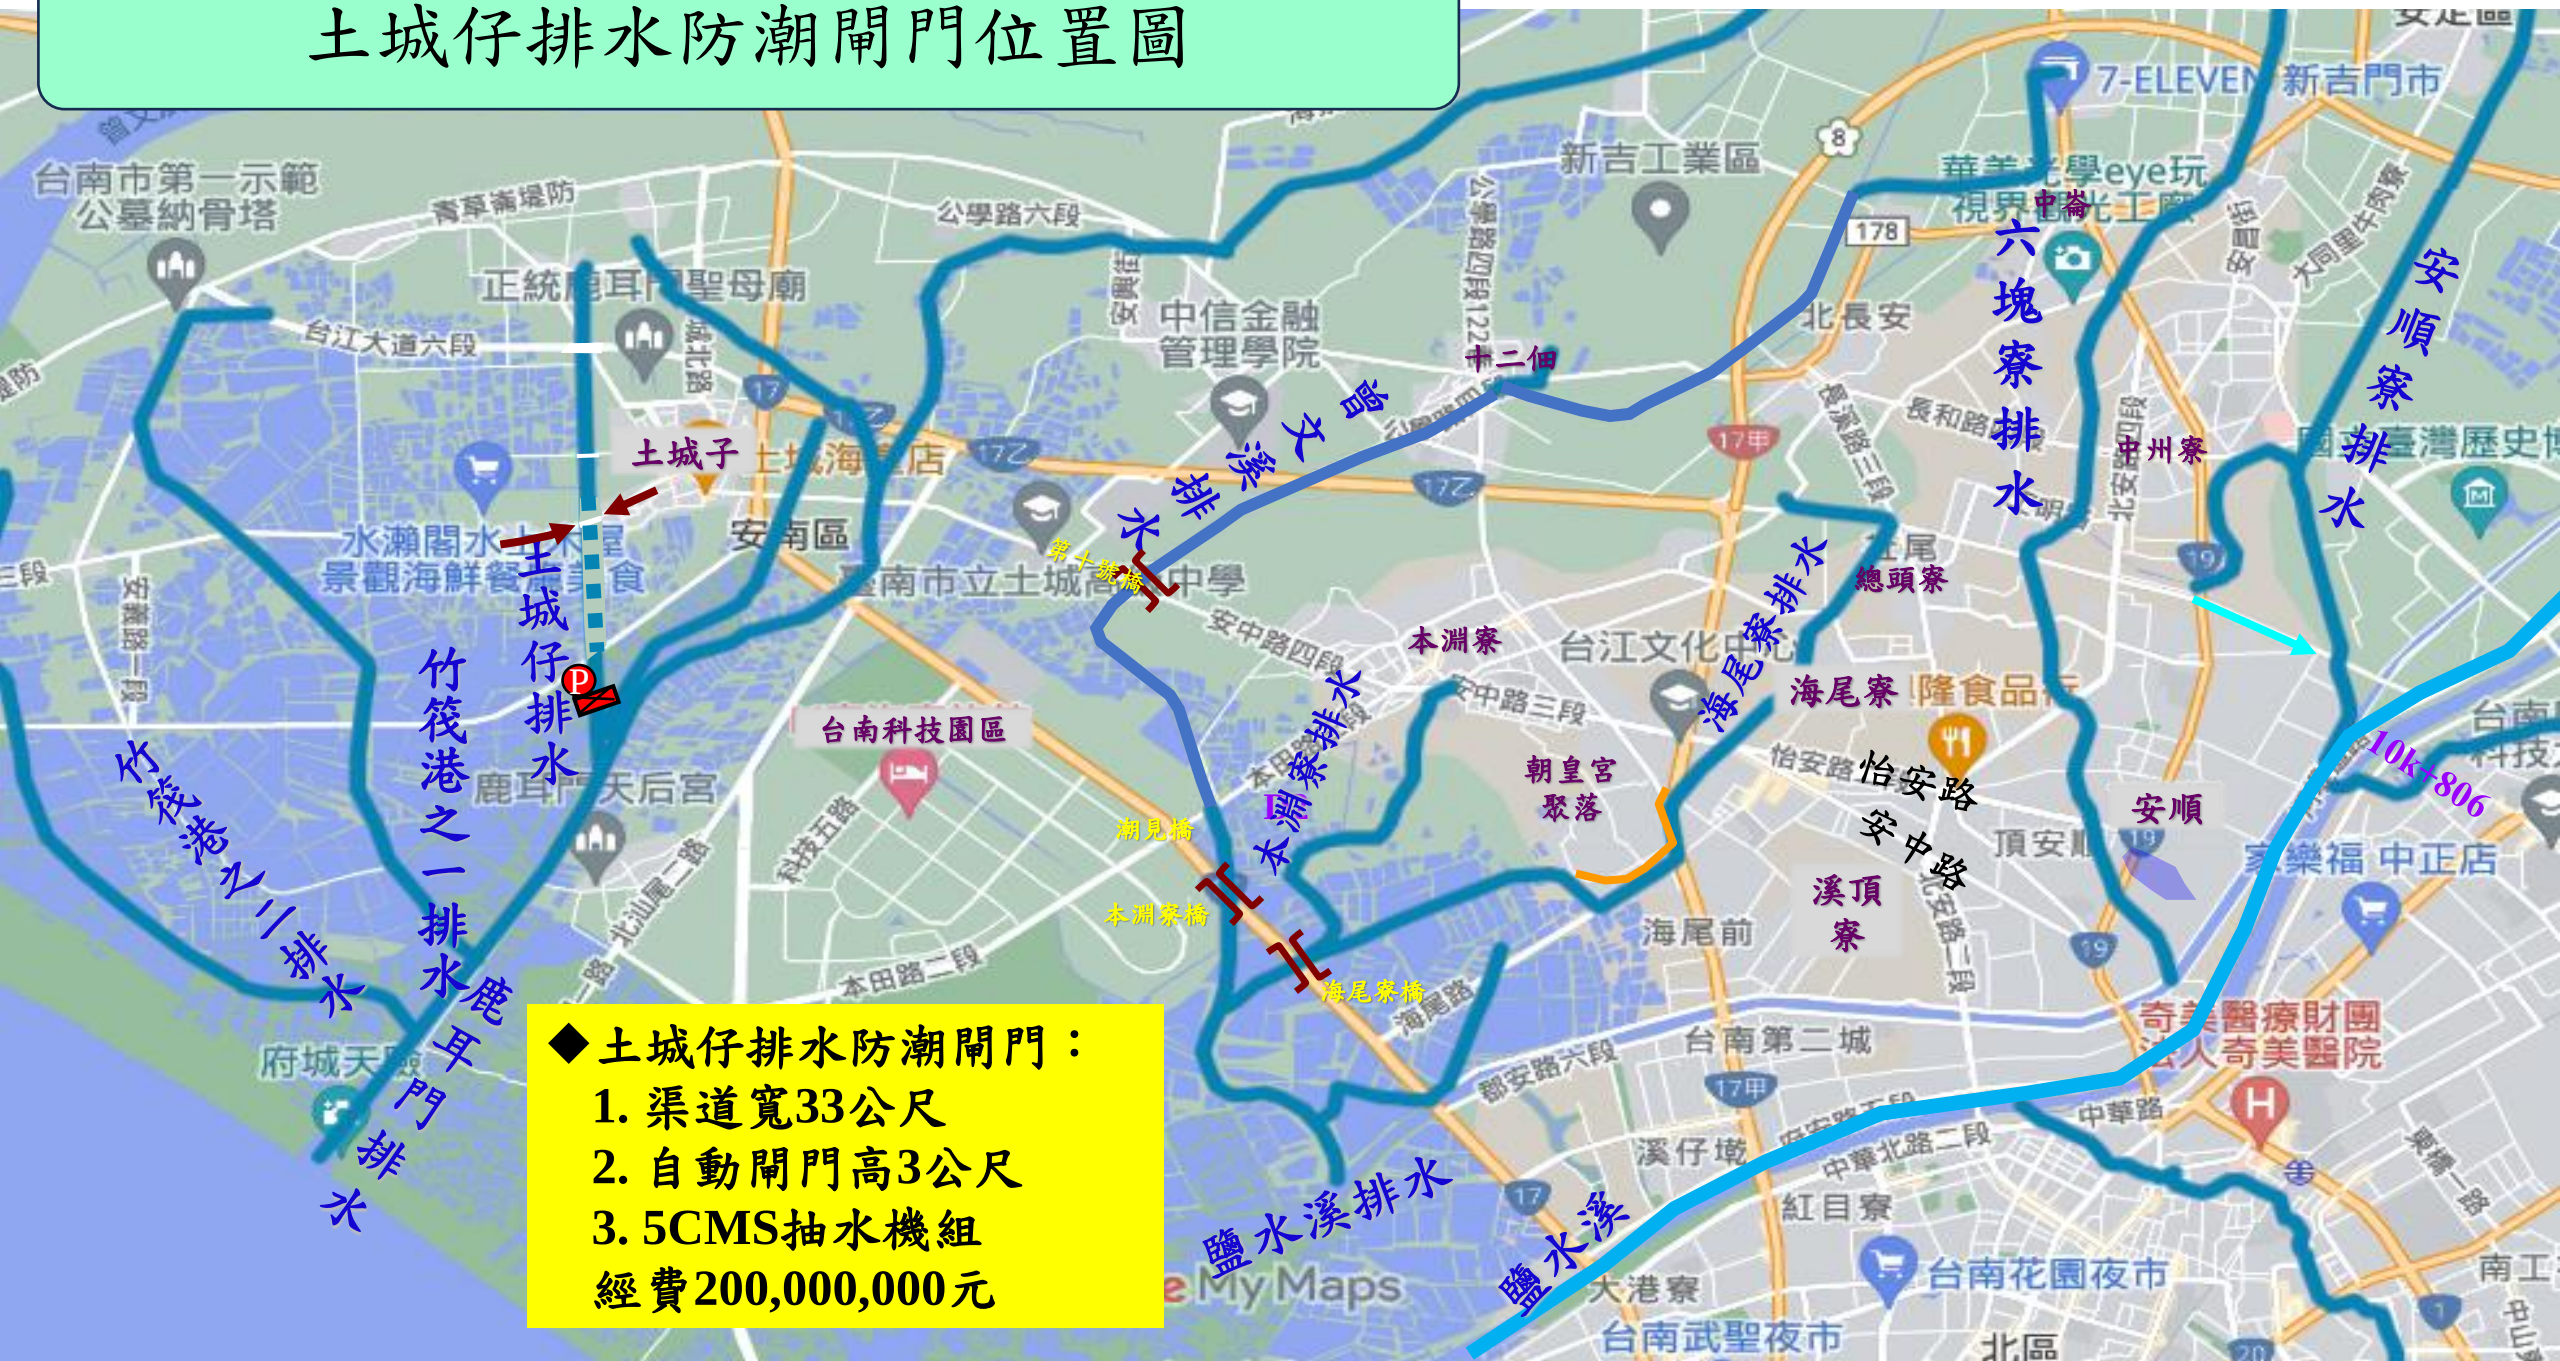
# 土城仔排水防潮閘門位置圖

- ◆土城仔排水防潮閘門：
1. 渠道寬33公尺
  2. 自動閘門高3公尺
  3. 5CMS抽水機組
- 經費200,000,000元

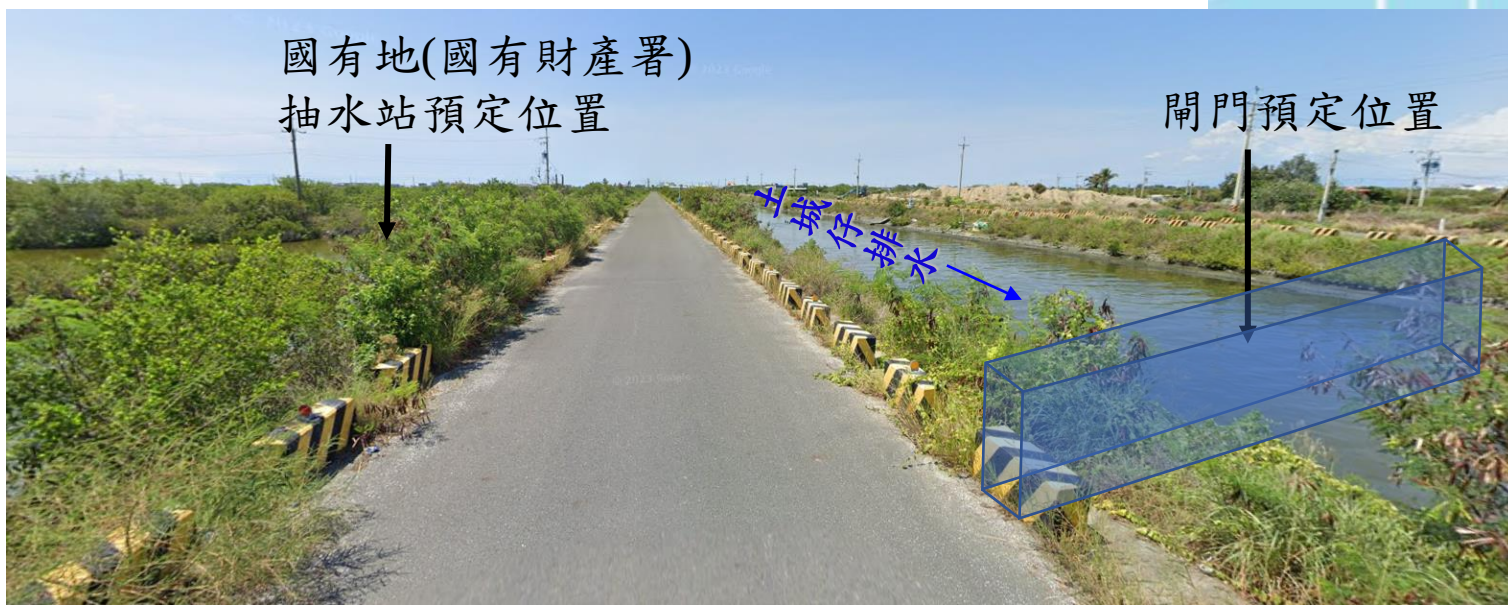
# 土城仔排水防潮閘門位置圖

淹水改善成效：

- 改善淹水面積約7.5公頃。
- 保全人口約2,000人。
