文化部文化資產局 函

主旨：檢送貴府申請「文化資產保存修復及管理維護計畫(B類)」經費補助案審查結果，請依說明事項辦理，請查照。

計畫名稱：歷史建築原臺南農校日式宿舍群修復再利用工程

歷史建築原臺南農校日式宿舍群修復再利用工程 綜合資料表

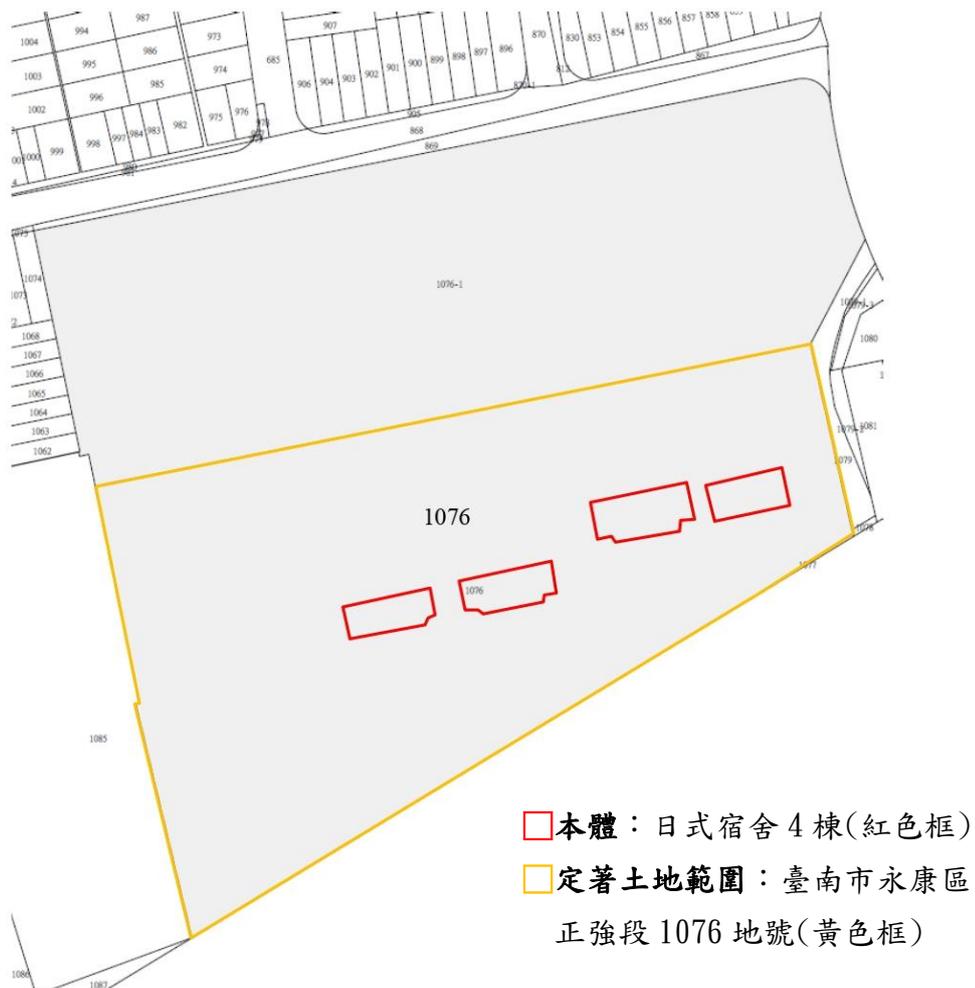
圖 1 定著土地範圍地籍套繪圖

(四) 定著土地範圍：臺南市永康區正強段 1076 地號，面積為 10,458.47m²。

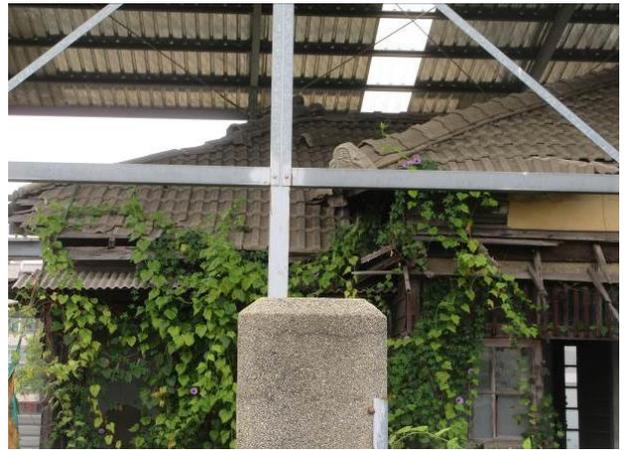
圖 2 宿舍群植物攀生至屋面

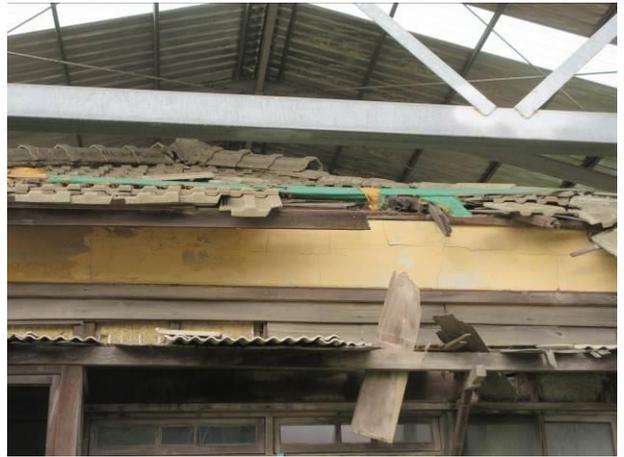
圖 4 宿舍群屋瓦多處破損

構造部位	損壞概況	修復原則與建議
屋頂	1. 現況屋面板損壞，防水檜木皮掉落、佚失。	<ul style="list-style-type: none"> • 因現況屋面板損壞及腐朽嚴重，全面更新為 5 分厚企口杉木板(踏步對接)。另堪用者集中擇處回鋪。 • 屋面檜木皮防水層手工拆卸後做展示，屋頂新鋪七皮油毛氈。
	2. 屋頂邊瓦損壞佚失、脊瓦位移。	<ul style="list-style-type: none"> • 原有水泥瓦檢測後，堪用者集中回鋪於 A 棟南向屋面，其餘新鋪。
	3. 雨遮均改為石棉浪瓦。	<ul style="list-style-type: none"> • 拆除石棉浪瓦，雨庇以紅銅片新作。
	4. 排水天溝、落水管佚失。	<ul style="list-style-type: none"> • 以紅銅新作排水天溝與立管。

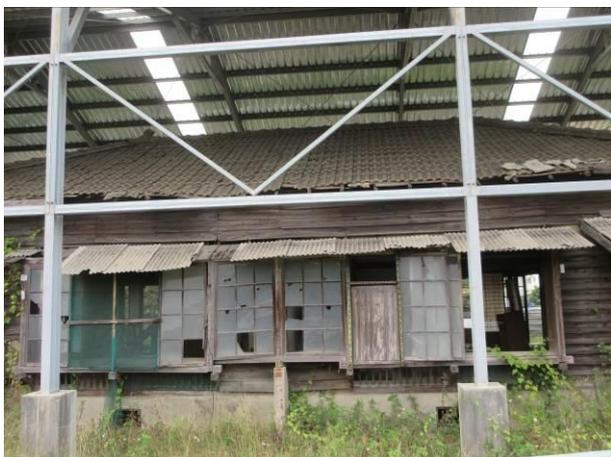
圖 5 屋面及屋身多處破損

原臺南農校日式宿舍群共有四棟雙併日式宿舍，因長期無人使用屋頂損壞導致水氣入侵，木料遭白蟻蛀蝕及腐朽等狀況，各棟建築物狀況均不佳，目前已完成保護棚架防止進一步的損壞。

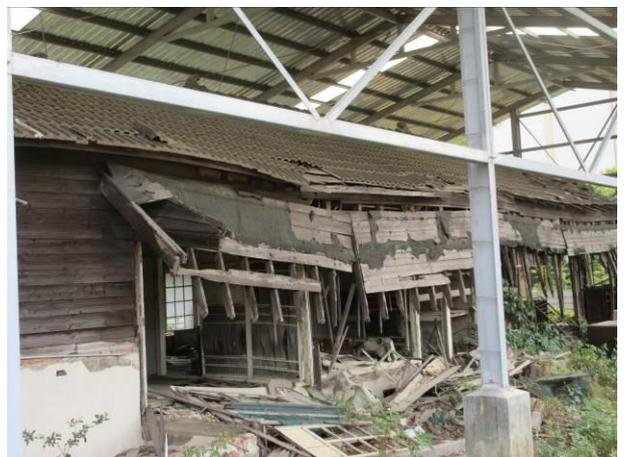
圖 6 屋面沉陷、屋身多處崩落

4.屋頂坍塌，屋架及桁條嚴重損壞及佚失。	<ul style="list-style-type: none"> • 屋架構件抽新換料。
	5.屋架鐵件多有鏽蝕現象。	<ul style="list-style-type: none"> • 堪用鐵件除鏽與防鏽處理後重新使用。 • 鏽蝕嚴重鐵件以適當形式鐵件取代或製作原樣式鐵件。
牆體	1.編竹泥牆均有嚴重龜裂損壞，部分牆體崩壞及佚失。	<ul style="list-style-type: none"> • 編竹夾泥牆全面檢修，損壞依不同層級修復。
