臺南市議會

客家事務委員會補充資料

## 臺南市客家文化會館性別友善空間規劃設計暨工程施作案

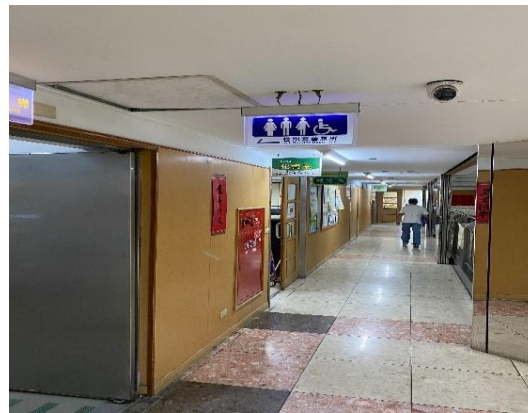
性別友善公廁入口處標示與 LOGO

| 原則說明 | 既有建築物設置性別友善空間與增設友善設施 |
|---|---|
| 既有建築物之公廁改建、修繕工程：依現有的法規規範、空間現狀及使用狀況考量可改為單間式廁所(多功能廁所)或多間式廁所，並設置性別友善空間或增設友善設施。 | <p>複合式廁所(單間式+多間式) 設置說明如下：</p> <ol style="list-style-type: none"> <li>1. 公廁出入口明確標誌：出入口外側壁面標示性別友善公廁中英客語名稱及標誌（LOGO），且避免使用傳統性別刻板印象之顏色或圖示。</li> <li>2. 重視使用者隱私：單間式廁所及多間式廁所各種便器（小便斗、蹲式坐式馬桶）皆具有完整隔間。</li> <li>3. 廁間門首標示便器圖示：多間式廁所廁間門首標示小便斗、蹲式、坐式</li> </ol> |

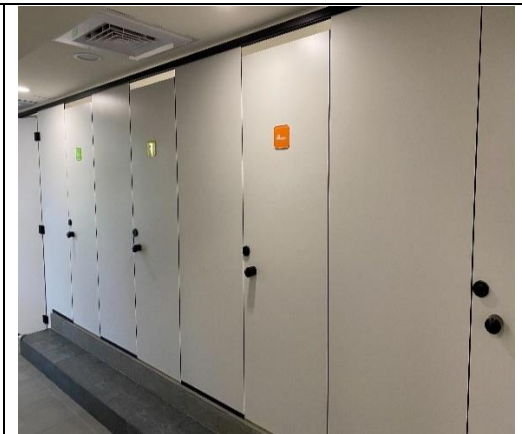
各類便器皆設有完整獨立隔間

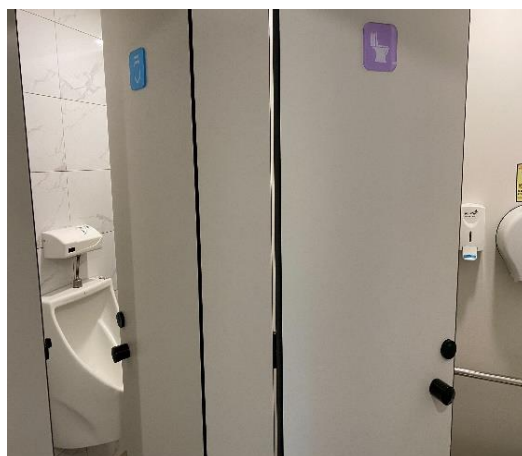
小便器獨立隔間

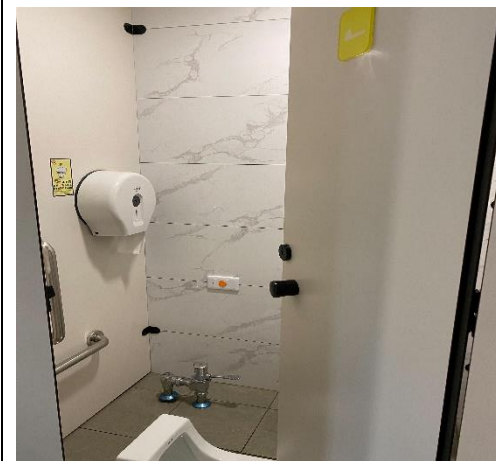
大便器(坐式/蹲式)獨立隔間

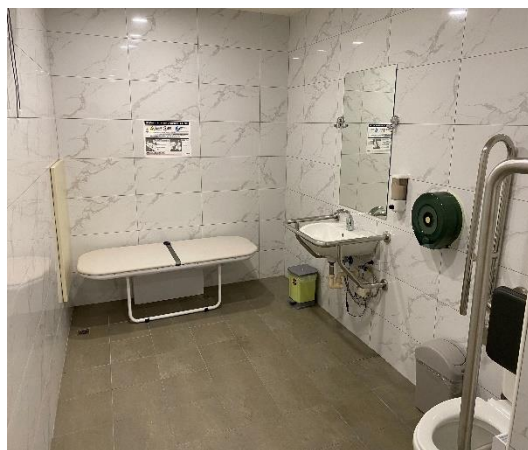
無障礙廁間

5. 設置無障礙或親子廁所獨立廁間（單間式廁所）：考量身心障礙者及兒童使用公廁權益，設置性別友善公廁亦需一併考量無障礙廁間及親子廁間之空間規劃。

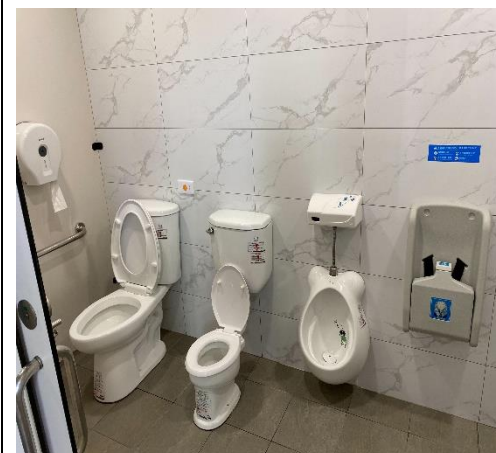
親子廁間

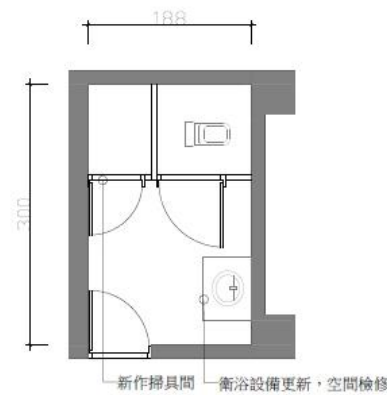
左後廁所平面圖 (S=1/50(A3))  
地坪面積5.64M2  
牆面面積29.28M2

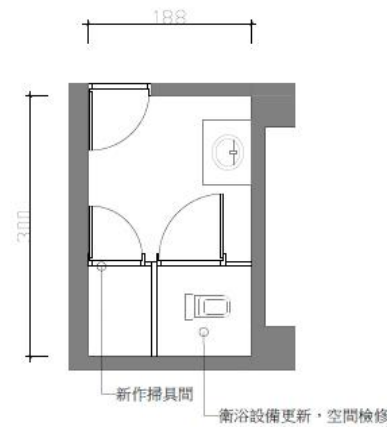
右後廁所平面圖 (S=1/50(A3))  
地坪面積5.64M2 牆面面積29.28M2

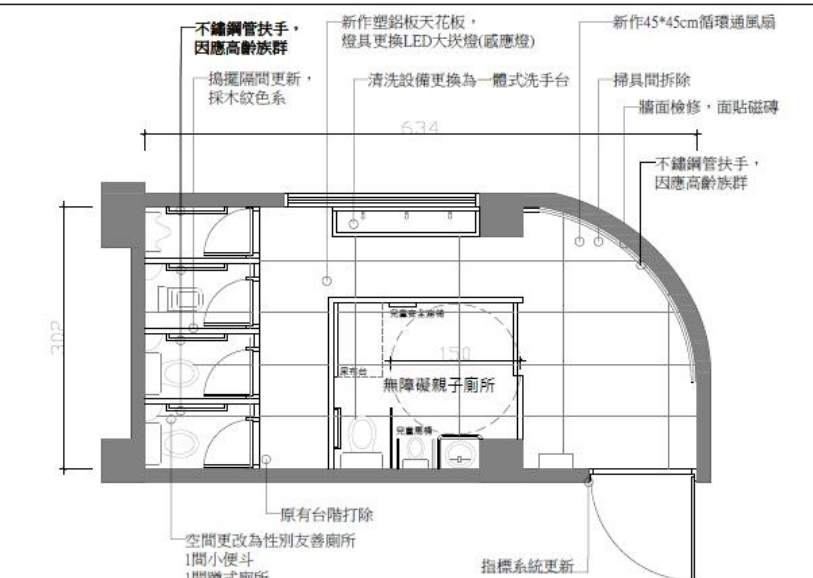
左側性別友善及無障礙親子廁所平面圖 (S=1/50(A3))  
地坪面積18.4M2  
牆面面積55.74M2

七、設計構想:依建築技術規則與性別平等政策，並視場域目標對象需求，將各層廁所便器比例(小便斗:蹲式/坐式馬桶皆修正為符合 1:3)之廁所規劃，提升對於生理女性與跨性別者如廁之友善性，增加設置無障礙親子廁所，並以木紋色調之中性色裝潢廁所內部，增添客家元素，詳如附件各樓層修復平面圖。

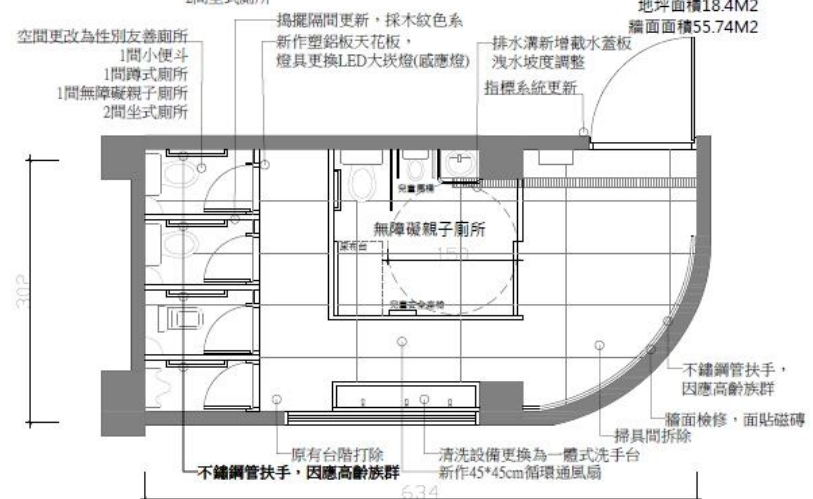
右側性別友善及無障礙親子廁所平面圖 (S=1/50(A3))  
地坪面積18.4M2 牆面面積55.74M2

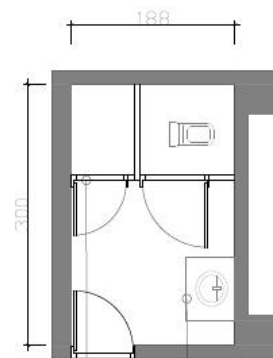
新作掃具間 衛浴設備更新，空間檢修

左後廁所平面圖 (S=1/500(A3))  
地坪面積5.64M2  
牆面面積29.28M2

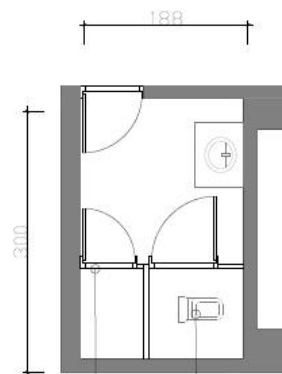
新作掃具間 衛浴設備更新，空間檢修

右後廁所平面圖 (S=1/500(A3))  
地坪面積5.64M2 牆面面積29.28M2

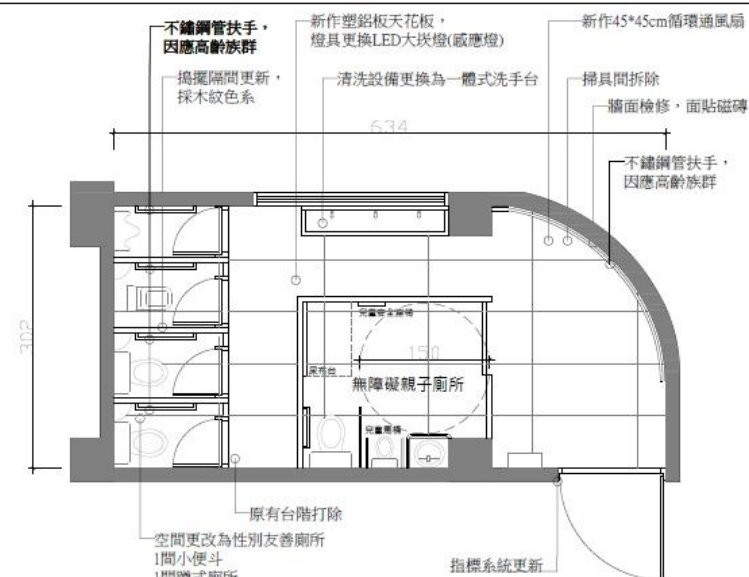
左側性別友善及無障礙親子廁所平面圖 (S=1/500(A3))  
地坪面積18.4M2  
牆面面積55.74M2

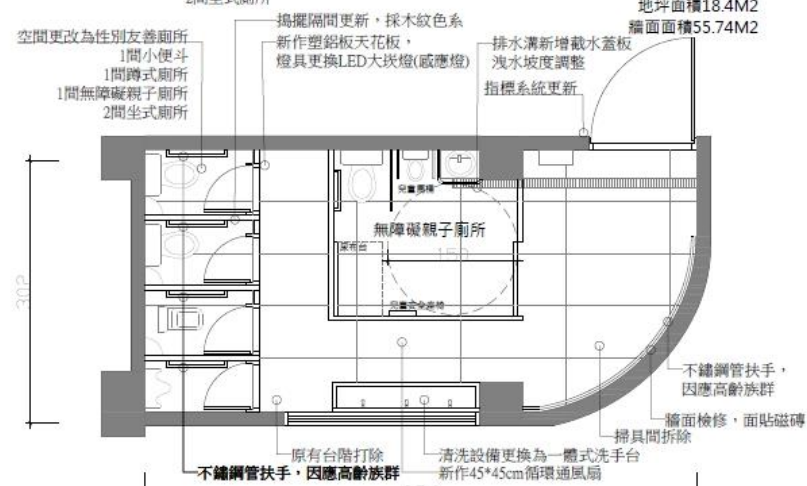
右側性別友善及無障礙親子廁所平面圖 (S=1/500(A3))  
地坪面積18.4M2 牆面面積55.74M2

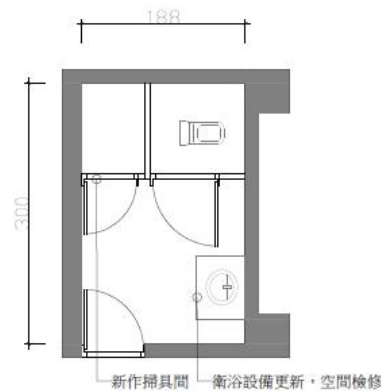
左後廁所平面圖  
S=1/50(A3)  
地坪面積5.64M2  
牆面面積29.28M2

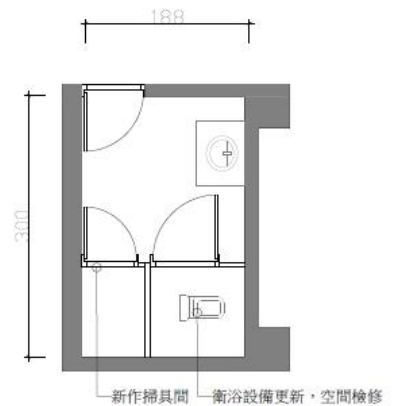
右後廁所平面圖  
S=1/50(A3)  
地坪面積5.64M2 牆面面積29.28M2

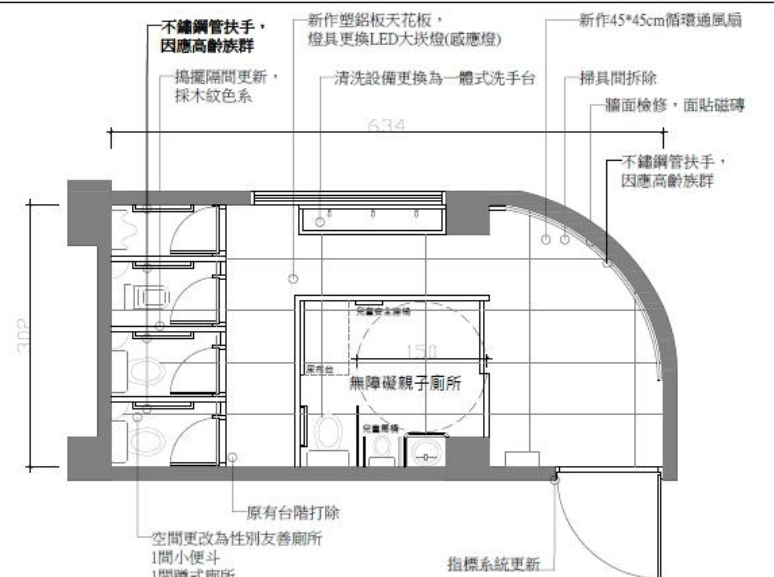
左側性別友善及無障礙親子廁所平面圖  
S=1/50(A3)  
地坪面積18.4M2  
牆面面積55.74M2

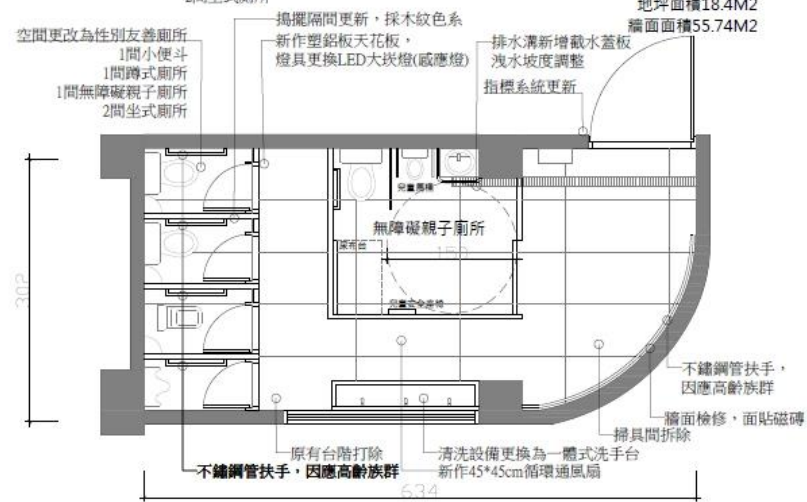
右側性別友善及無障礙親子廁所平面圖  
S=1/50(A3)  
地坪面積18.4M2 牆面面積55.74M2

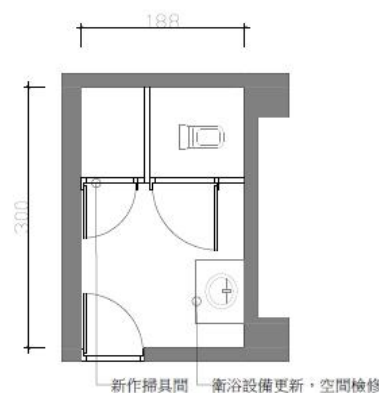
左後廁所平面圖  
S=1/50(A3)  
地坪面積5.64M2  
牆面面積29.28M2

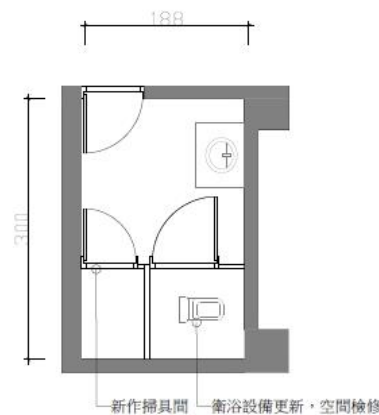
右後廁所平面圖  
S=1/50(A3)  
地坪面積5.64M2 牆面面積29.28M2

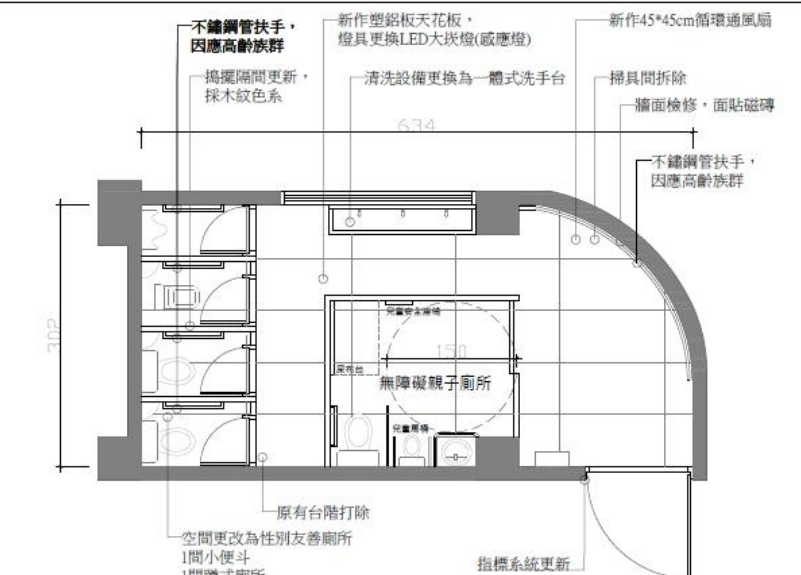
左側性別友善及無障礙親子廁所平面圖  
S=1/50(A3)  
地坪面積18.4M2  
牆面面積55.74M2

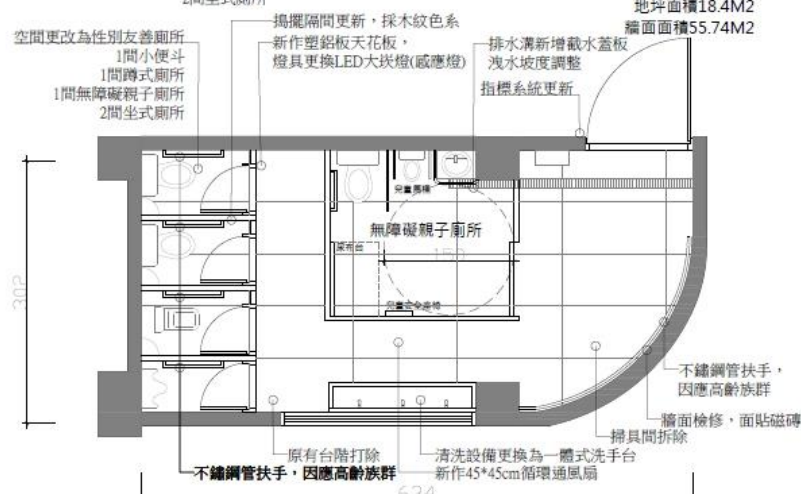
右側性別友善及無障礙親子廁所平面圖  
S=1/50(A3)  
地坪面積18.4M2 牆面面積55.74M2
