## 經濟部水利署南區水資源分署 函

主旨：所送「115年度水資源作業基金水庫清淤公益支出」之  
『楠西區密枝里新社區邊坡防落石工程』計畫案，同意辦  
理，詳如說明，請查照。

# 115 年度水資源作業基金公益支出計畫書

## 「楠西區密枝里新社區邊坡防落石工程」

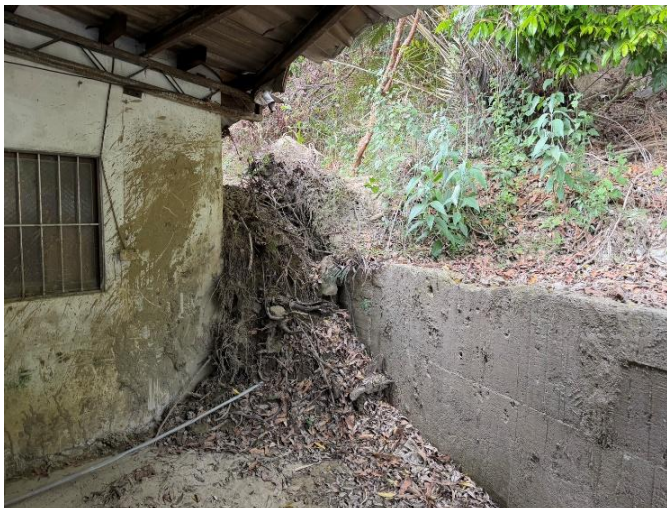
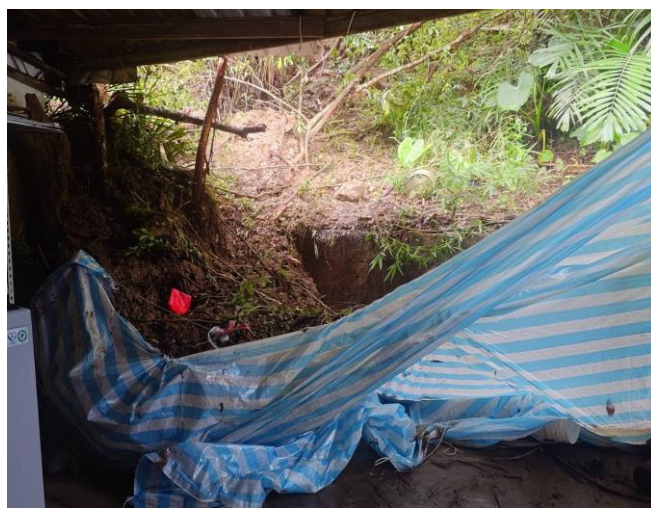
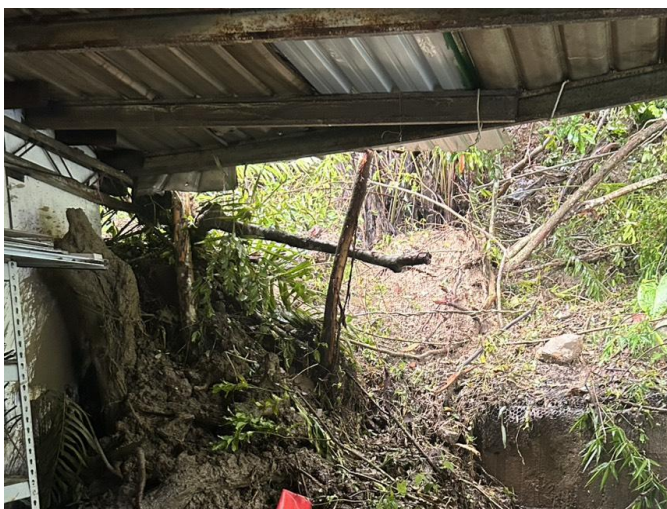
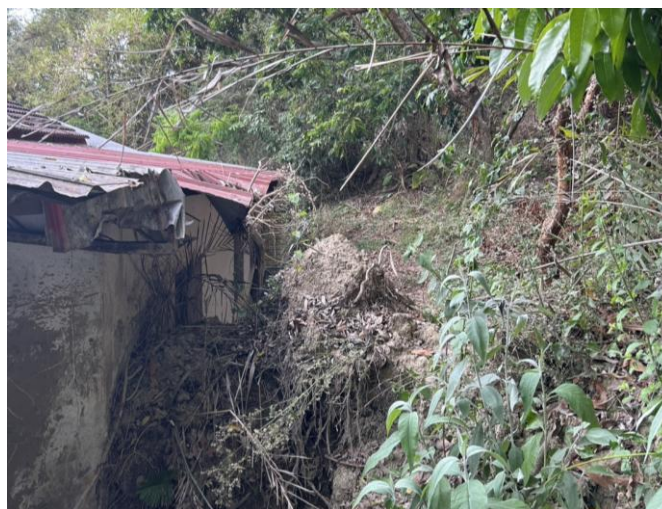
## 2. 工區現況照片及說明

因擋土設施老舊，經大雨及地震影響，擋土牆強度已不足以攔截土砂，致後方邊坡土石滑落民宅，造成土砂堆積於民宅內部並堵塞周遭排水系統。

里民反映後方擋土牆年久失修，且 114 年 0121 地震及 7 月豪雨，致後方山坡發生土石流流進民宅，並使擋土牆發生位移，為保護社區安全，擬於該邊坡與居民住處間施作 H=1.5m、L=30m 擋土牆及 H=1.5m 防落石柵改善，期望達攔蓄土砂目的，改善後預計可保護邊坡下方約 10 戶居民安全。

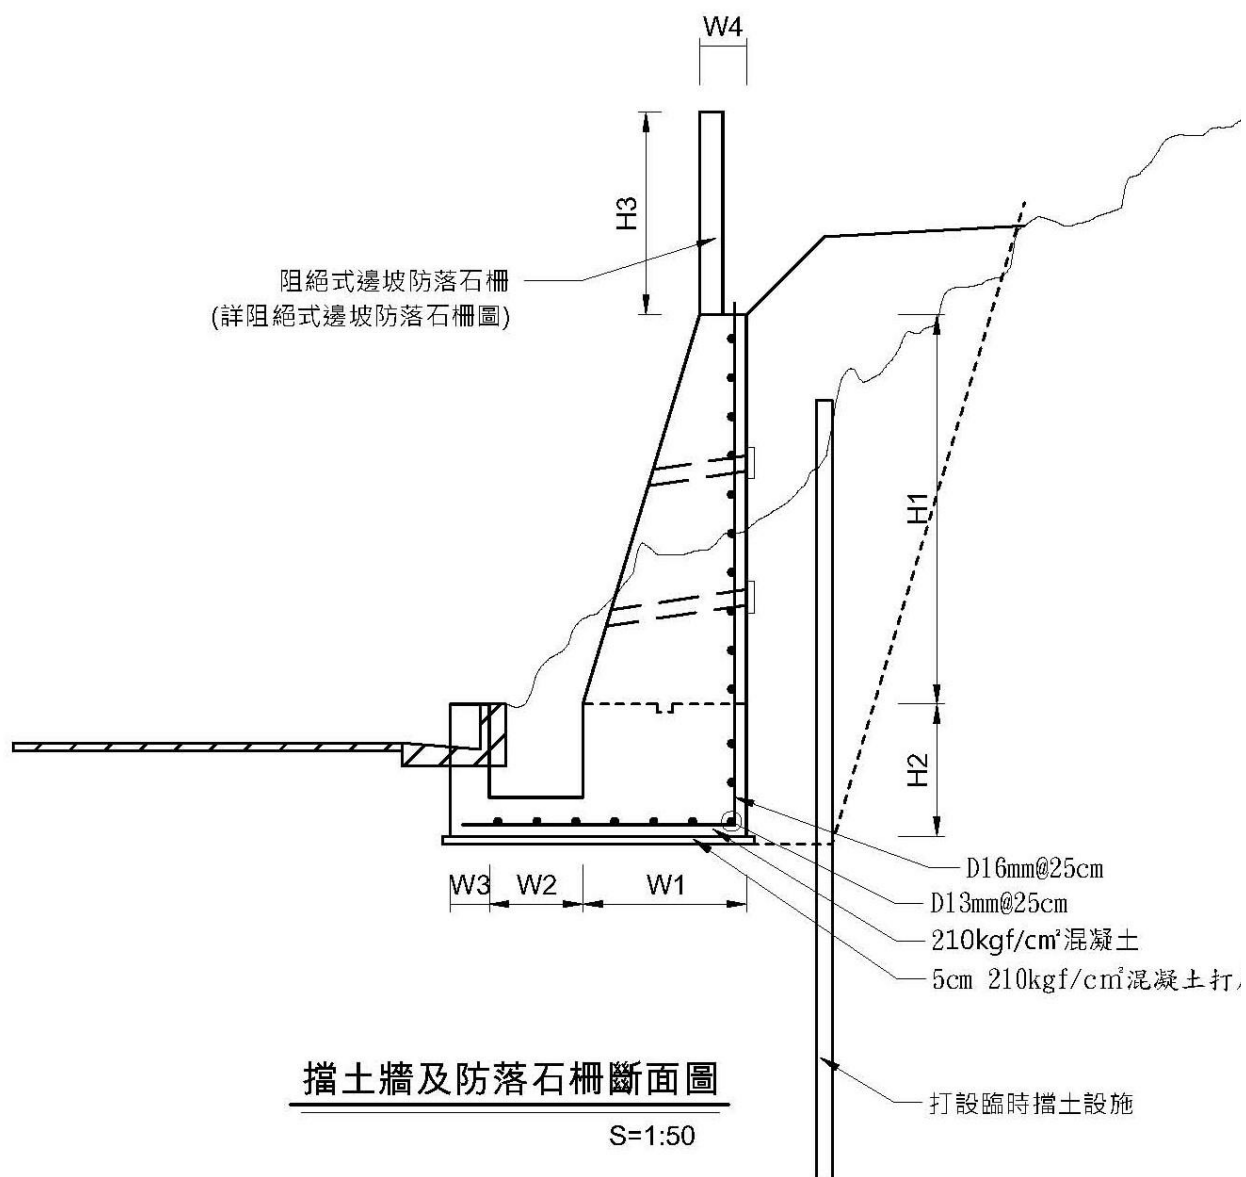
### 3. 工程設計圖

\*本圖示意圖，實際工程圖說將依計畫核定經費及現地調整

| 序<br>號 | 工程項目 | 單<br>位 | 單價(元) | 數量 | 複價(元) | 備註 |
|---|---|---|---|---|---|---|
| 1 | H=1.5m 擋土牆及矩形溝(含小型<br>機具施工及混凝土小運搬) | m | 35,000 | 30 | 1,050,000 | |
| 2 | 防落石柵(H=1.5m) | m | 10,000 | 30 | 300,000 | |
