**114 年度大內二期垃圾衛生掩埋場
補助改善計畫**

提報主辦機關:臺南市政府環境保護局

提報日期:113 年 09 月

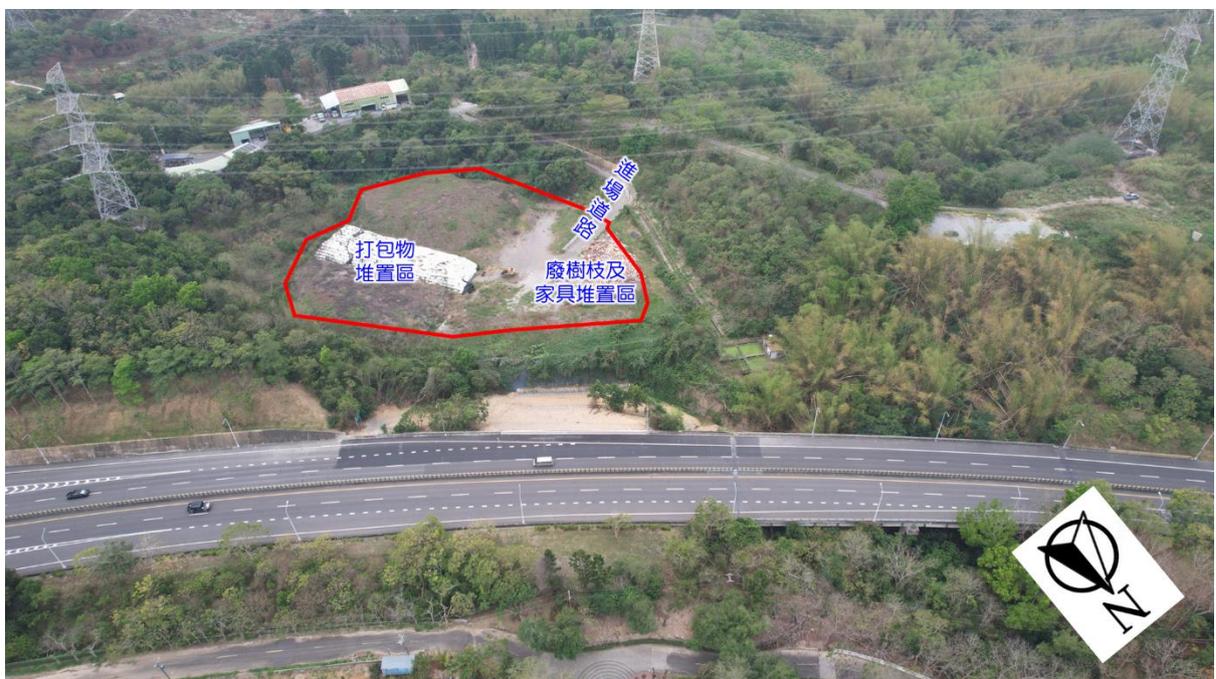
圖 2、本計畫掩埋場配置說明

114 年度大內二期垃圾衛生掩埋場消防設施改善計畫(以下簡稱本計畫)，計畫場址地理位置位快速道路 84 號東向與市道南 182 號頭社交流道之西南側約 0.6 公里處(如圖 1 所示)。目前為營運中之掩埋場，目前掩埋場現場配置如圖 2 所示。

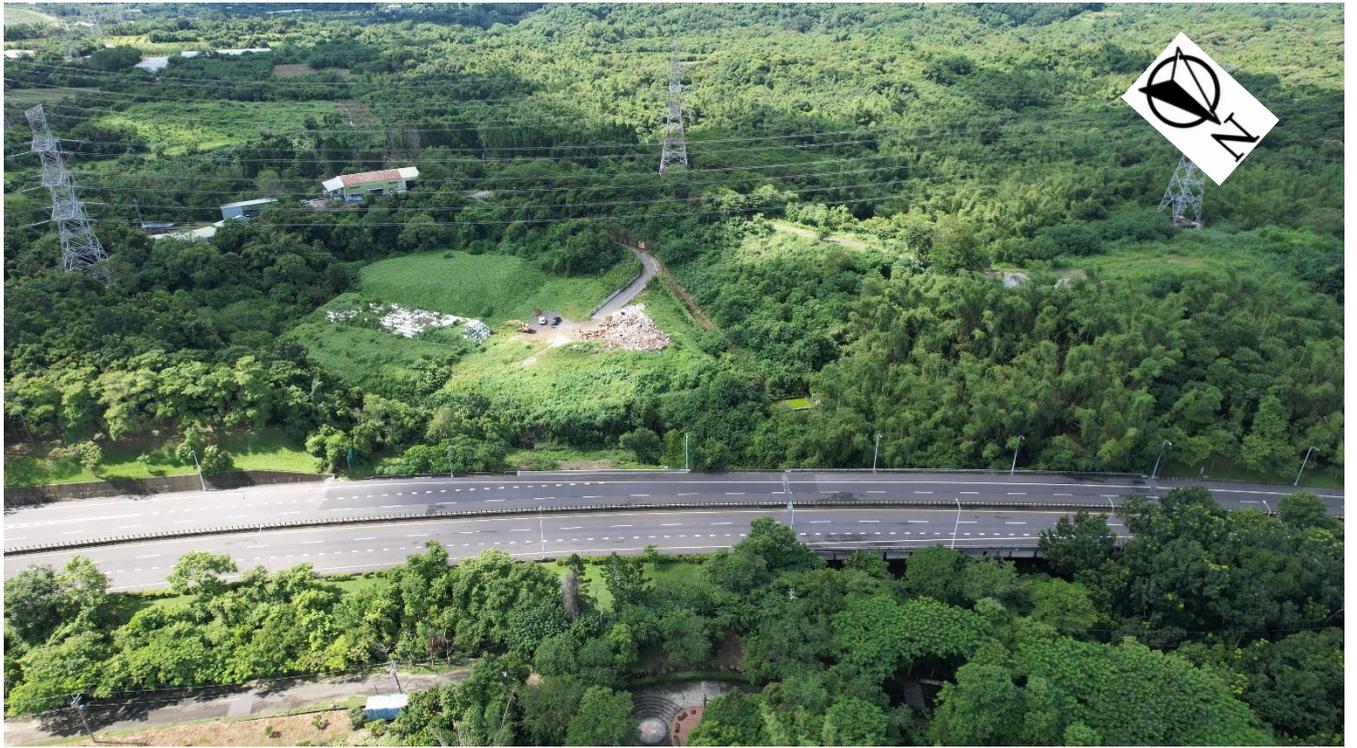
大內二期垃圾衛生掩埋場全景空拍圖(113.09 月拍攝)
大門口場址座標: X : 120.222758 ; Y : 23. 81761

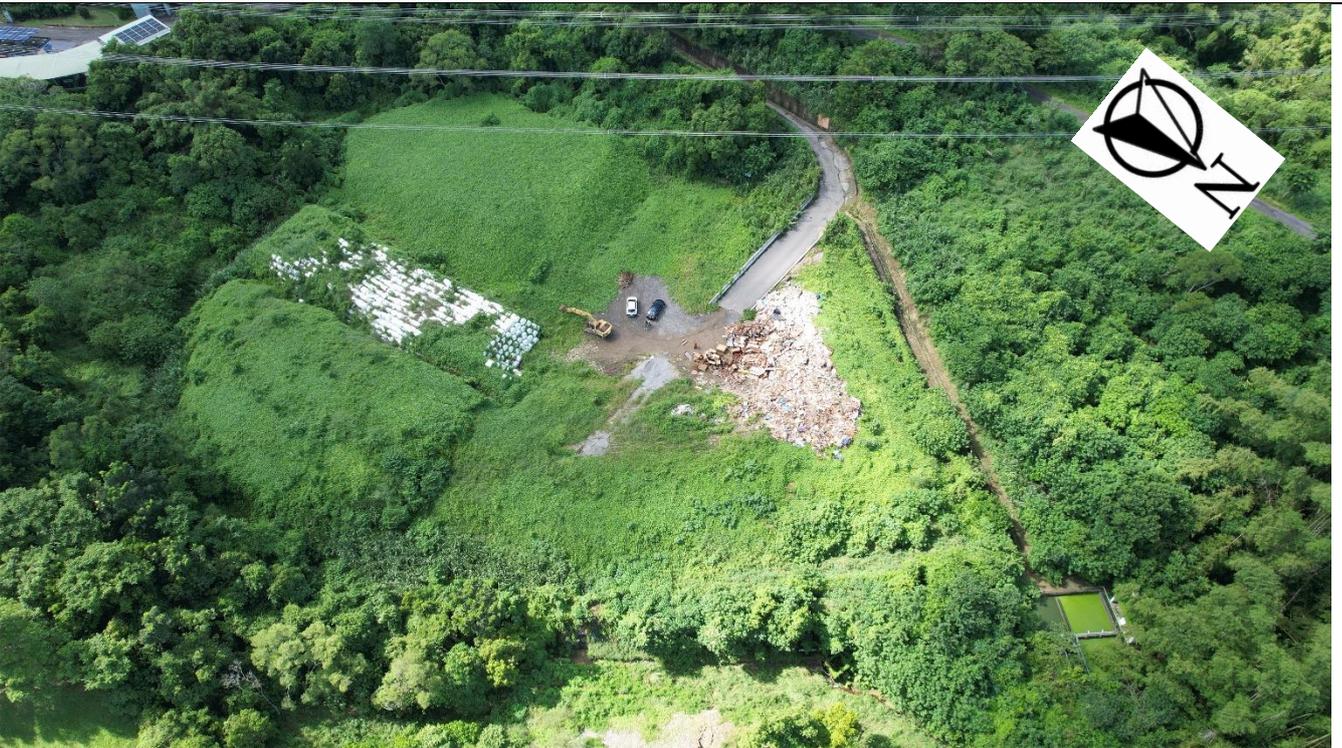
大內二期掩埋面上方暫置廢家具及樹枝空拍圖(113.09 月拍攝)

目前場內主要暫置廢家具及樹枝，統計 112 年本場巨大垃圾總暫置量為 55 公噸，其中家具總暫置量為 27 公噸，樹枝總暫置量為 28 公噸，另在二期場內堆置柳營六甲活化工程打包物，總暫置量為 12,234 公噸；考量後續大內二期掩埋場將收受玉井、東山、白河、楠西、南化、左鎮等 6 區巨大垃圾，預估每月約增 80-100 公噸巨大垃圾進場，目前場內僅在清潔隊辦公室放置滅火器，有鑑於場內掩埋面現場無相關消防設施設備且無監控設備，倘若場內若發生零星小火時，則無法有效即時滅火，恐導致引起更大火災事故發生，為預防火災事故發生，在本市財力不足下，爰此提報「114 年度大內二期垃圾衛生掩埋場補助改善計畫」，以提升掩埋場管理及防火措施，杜絕火警事故。

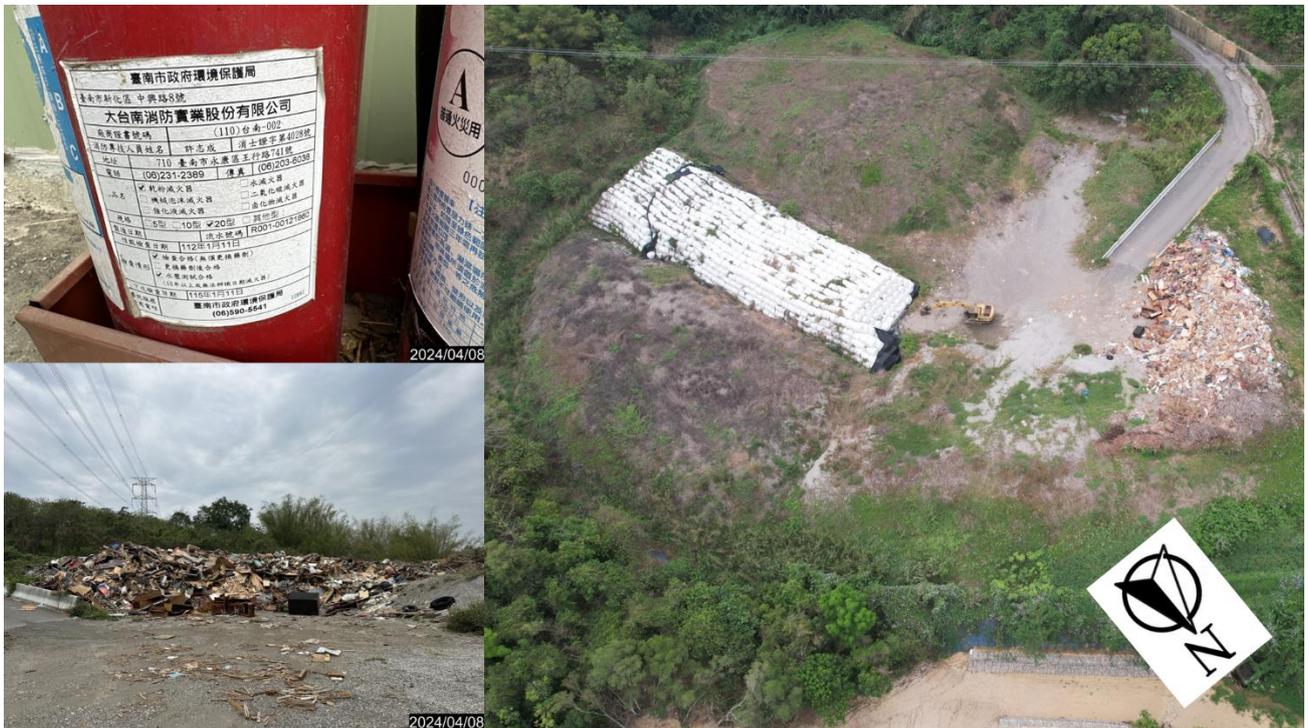
圖 3、本計畫大內二期消防設施設備及現場現況情形

目前本場 112 年掩埋場暫置廢家具及廢樹枝彙整如表 1 所示。另在二期場內堆置柳營六甲活化工程打包物，總暫置量為 12,234 公噸；考量後續大內二期掩埋場將收受玉井、東山、白河、楠西、南化、左鎮等 6 區巨大垃圾，目前掩埋場現況為掩埋面現場無任何消防設施設備且無監視器設備監控掩埋面情形，有關本計畫現場情況如圖 3 所示。

本場廢家具、樹枝堆置，目前掩埋面現場無任何消防設施設備及監視器設備情況下，若發生零星小火時，無法有效即時滅火，恐導致引起更大火災事故發生，為此消防設施設備及 AI 影像辨識系統設置完成後，能夠即時性監控，提升掩埋場營運管理成效，降低掩埋場火災風險。

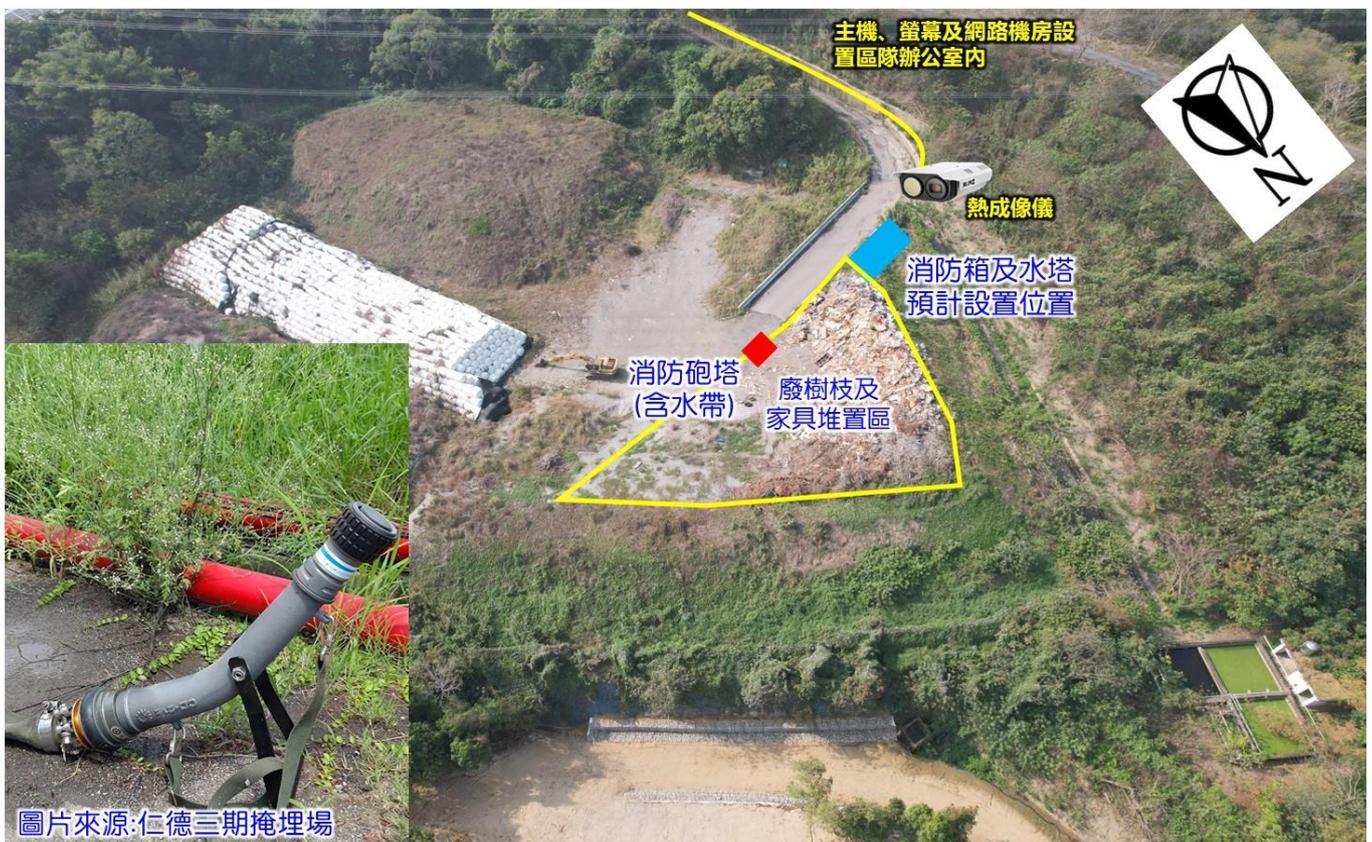
圖 4、本計畫預計增加消防設施設備及 AI 影像辨識系統位置圖

(一) 大內二期增設消防設施設備及 AI 影像辨識系統(如圖 4 所示)，
工作內容如下：

1. 消防水塔及消防箱設置作業
2. 消防管線作業
3. 加壓泵施工作業
4. 監視器電纜及網路牽線作業
5. AI 影像辨識系統設備安裝及測試
