本府就「0206 善款使用情形」專案報告會議結論第三點，敬答覆如下：

## 0206震後校舍毀損照片 —大光國小

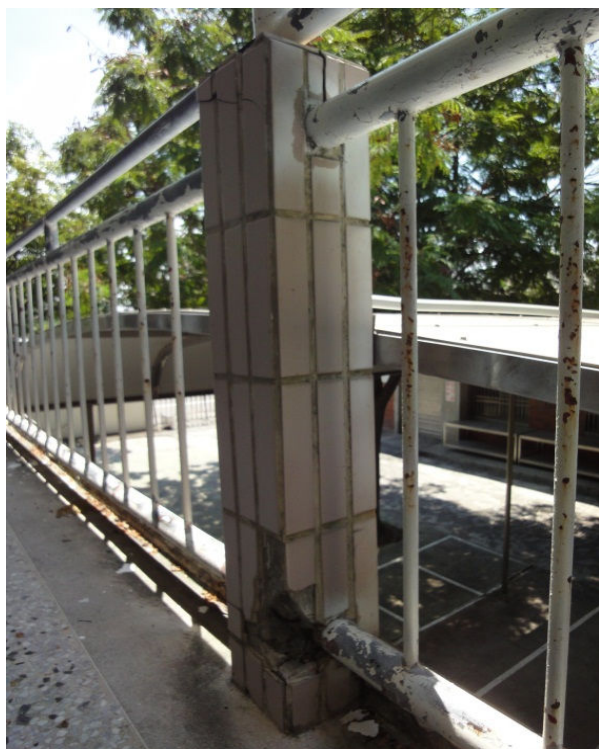
欄杆混凝土剝落、龜裂

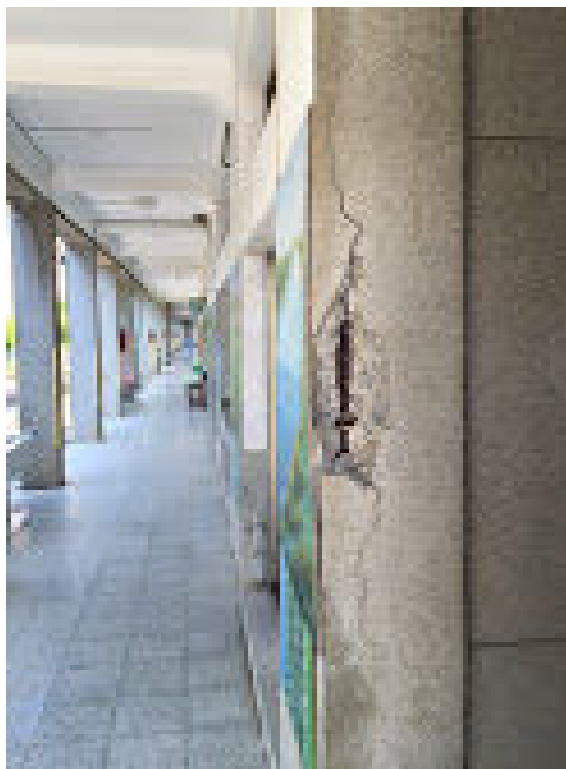
結構柱混凝土剝落、鋼筋外露

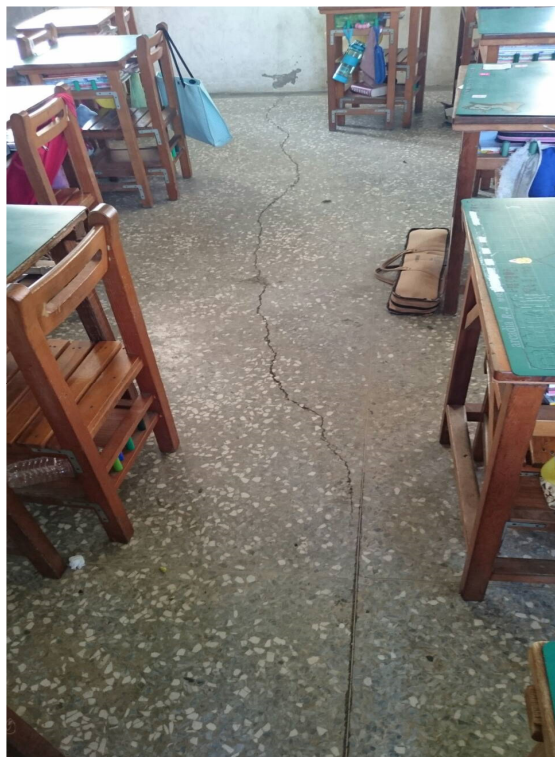
教室地板嚴重龜裂

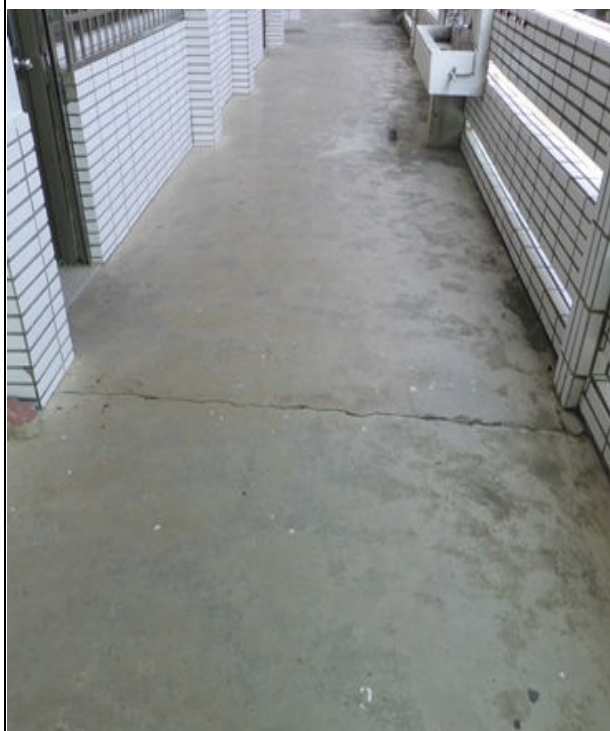
2樓底板貫穿式龜裂

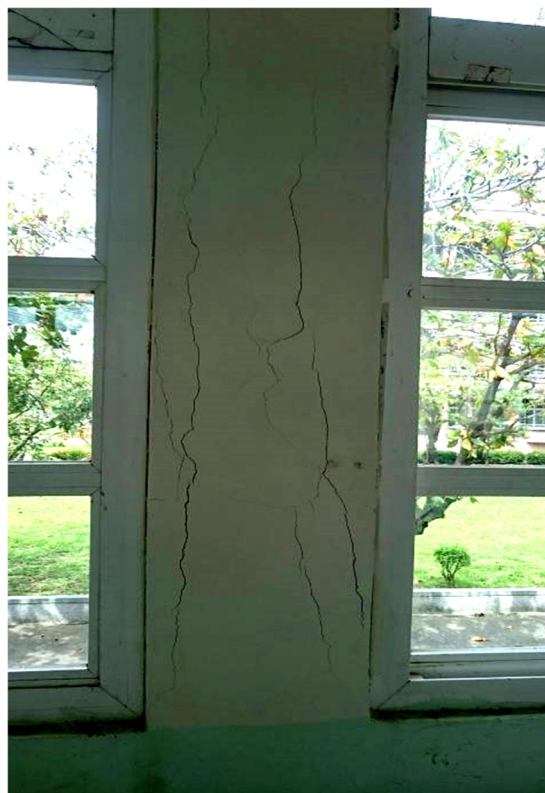
教室結構柱大面積龜裂

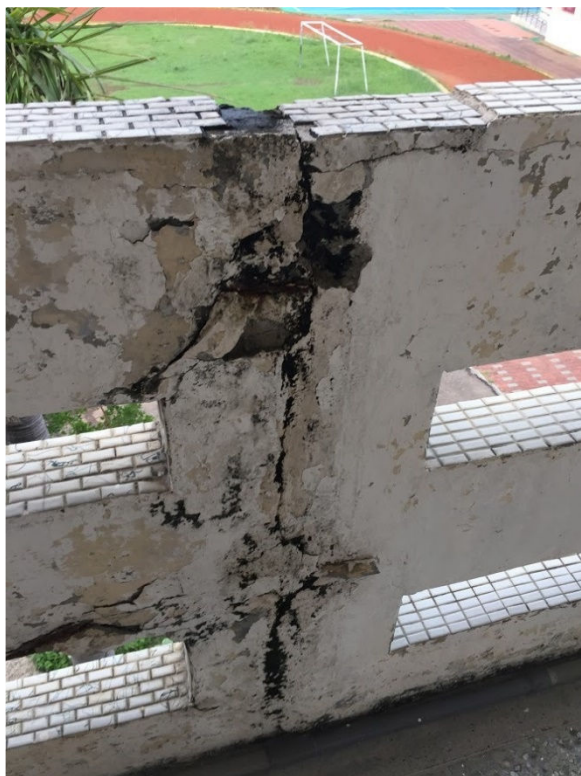
2樓女兒牆混凝土剝落、鋼筋外露

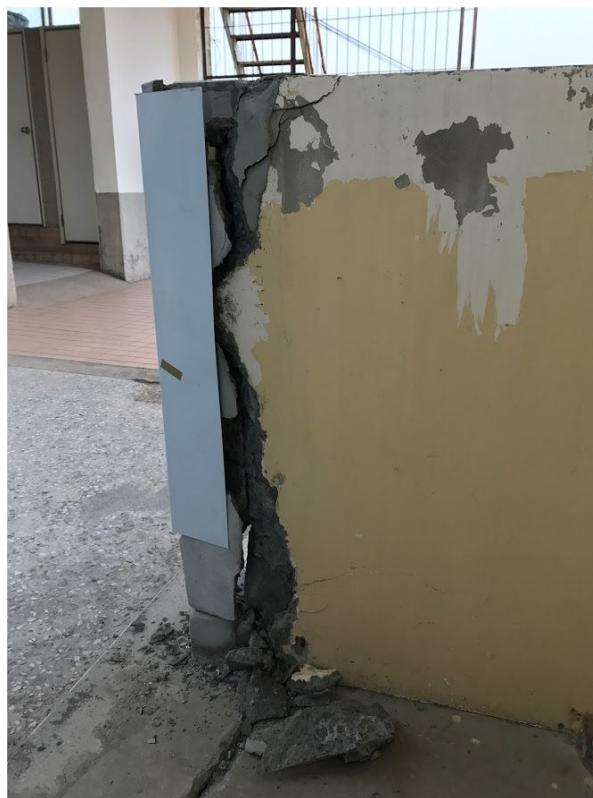
牆面混凝土大面積剝落、鋼筋外露

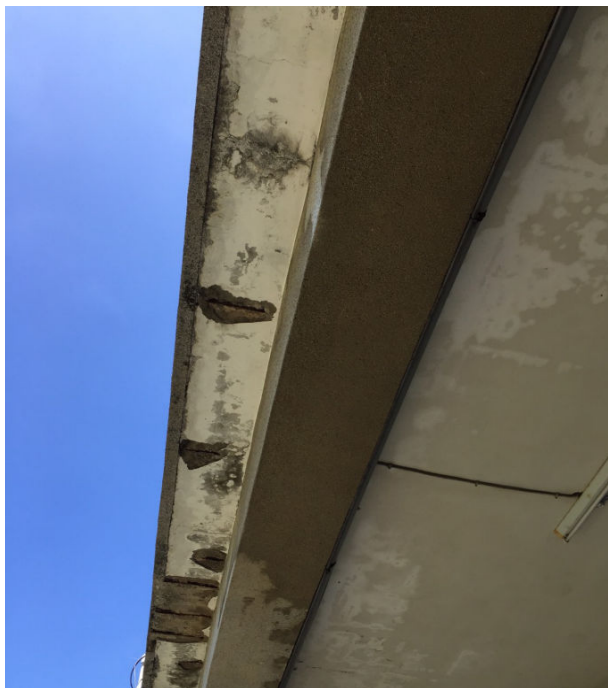
屋簷混凝土剝落、鋼筋外露

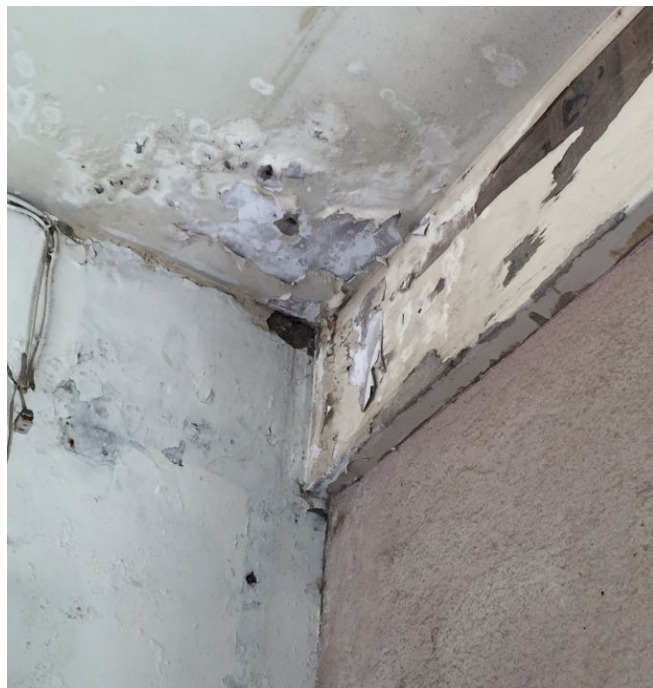
樓頂板混凝土大量剝落
