主旨：茲核定「臺南400—1624雙城記」補助案修正計畫書，餘如說明，請查照。

文化部文化資產局  
「臺南 400—1624 雙城記」

國定古蹟熱蘭遮堡遺構-編號 11（外堡南側牆  
體）緊急加固計畫  
計畫書

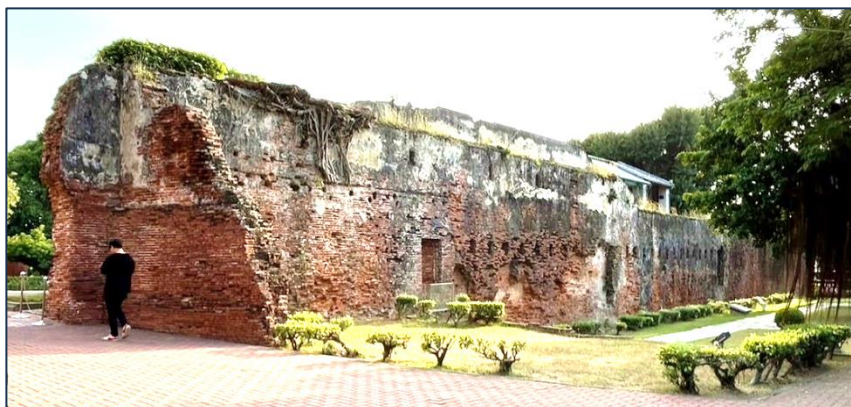
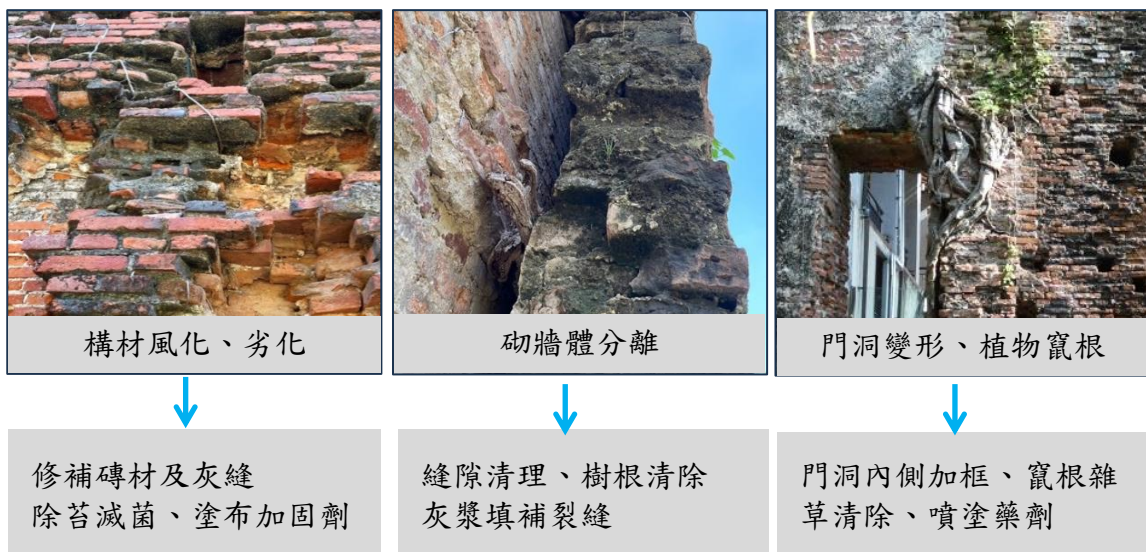
本計畫將針對熱蘭遮堡遺構(編號 11)磚砌牆體分離、牆體裂縫、紅磚鬆脫、紅磚風化、灰縫粉化、樹根附著牆體、門洞變形破壞之加固作業。另顧及園區對外營運需求，施作設施進行美化及分期分區施作，以減低對遊客觀覽之視覺影響。

殘牆因長期受自然環境(地震、風雨、日曬)影響，產生構材劣化問題。近期發生局部磚體突然掉落情事，經會同文化部、文資委員會勘認定應辦理緊急加固處理，以防止損害範圍擴大。
