文化部  
113 年地方藝文場館及文化資產多元活化計畫

計畫名稱：台灣烏腳病醫療紀念園區展館修護  
計畫

執行單位：台灣烏腳病醫療紀念園區  
財團法人王金河文化藝術基金會

中華民國 113 年 3 月 26 日

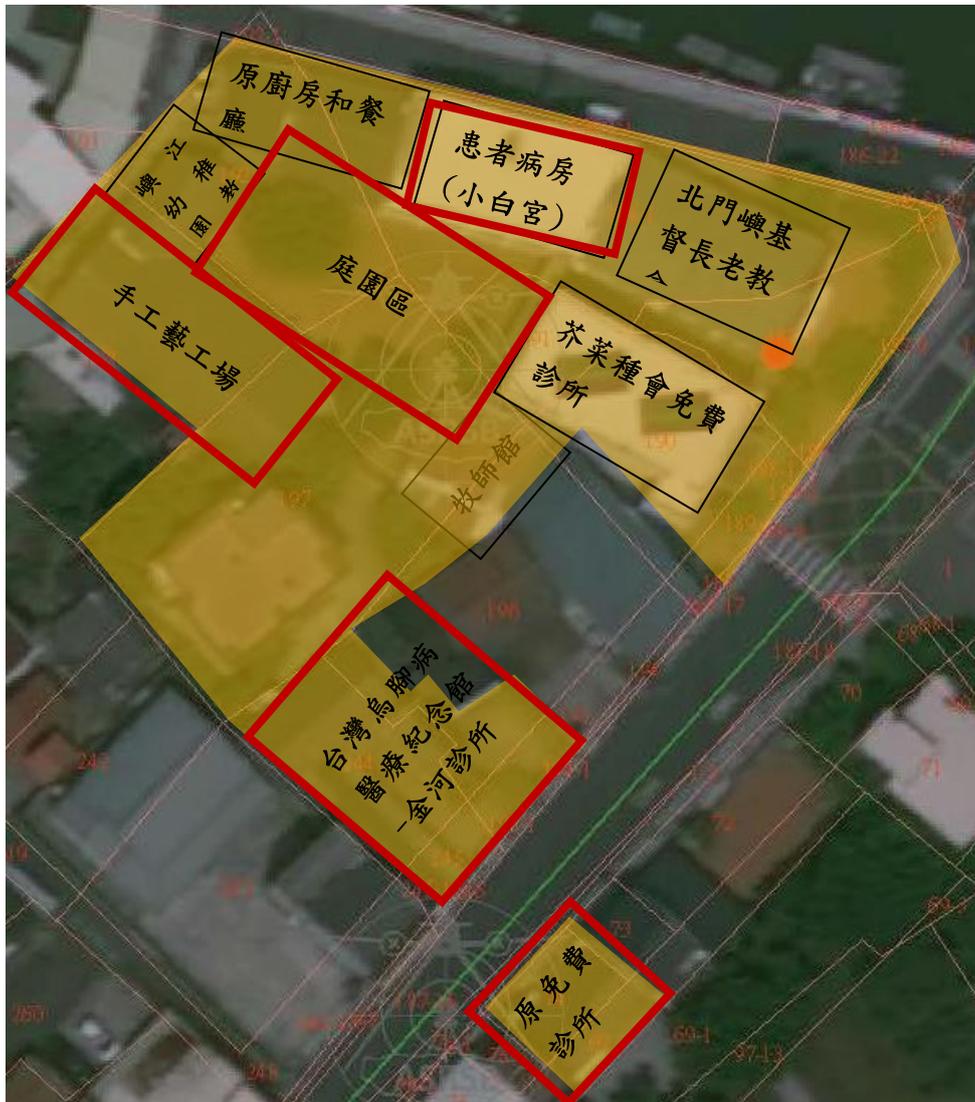
紅色框線處為主要實施區域，黑色框線處為周邊定著區域。

考量到園區整體規劃及修護影響，雖建物所有權分屬兩不同單位，但仍應以整體園區之範圍進行規劃。是以，擬定分為兩部分進行，一是以台灣烏腳病醫療紀念館(金河診所—臺南市名人故居)、原免費診所和手工藝工場及前方庭園區為主，另一是園區內其他建築物及所包圍之庭園區為紀念建築之定著範圍，以門牌號為臺南市北門區永隆里27號、31號及35號所包含之地上物(原免費診所、金河診所、患者病房(小白宮)、廚房和餐廳、嶼江幼稚園教室、牧師館、免費診所、北門嶼基督教長老教會)。
