本府就「下營區市道174線21K~23K 道路鋪面破損嚴重，提請改善以利行車安全。」案，敬答覆如下：

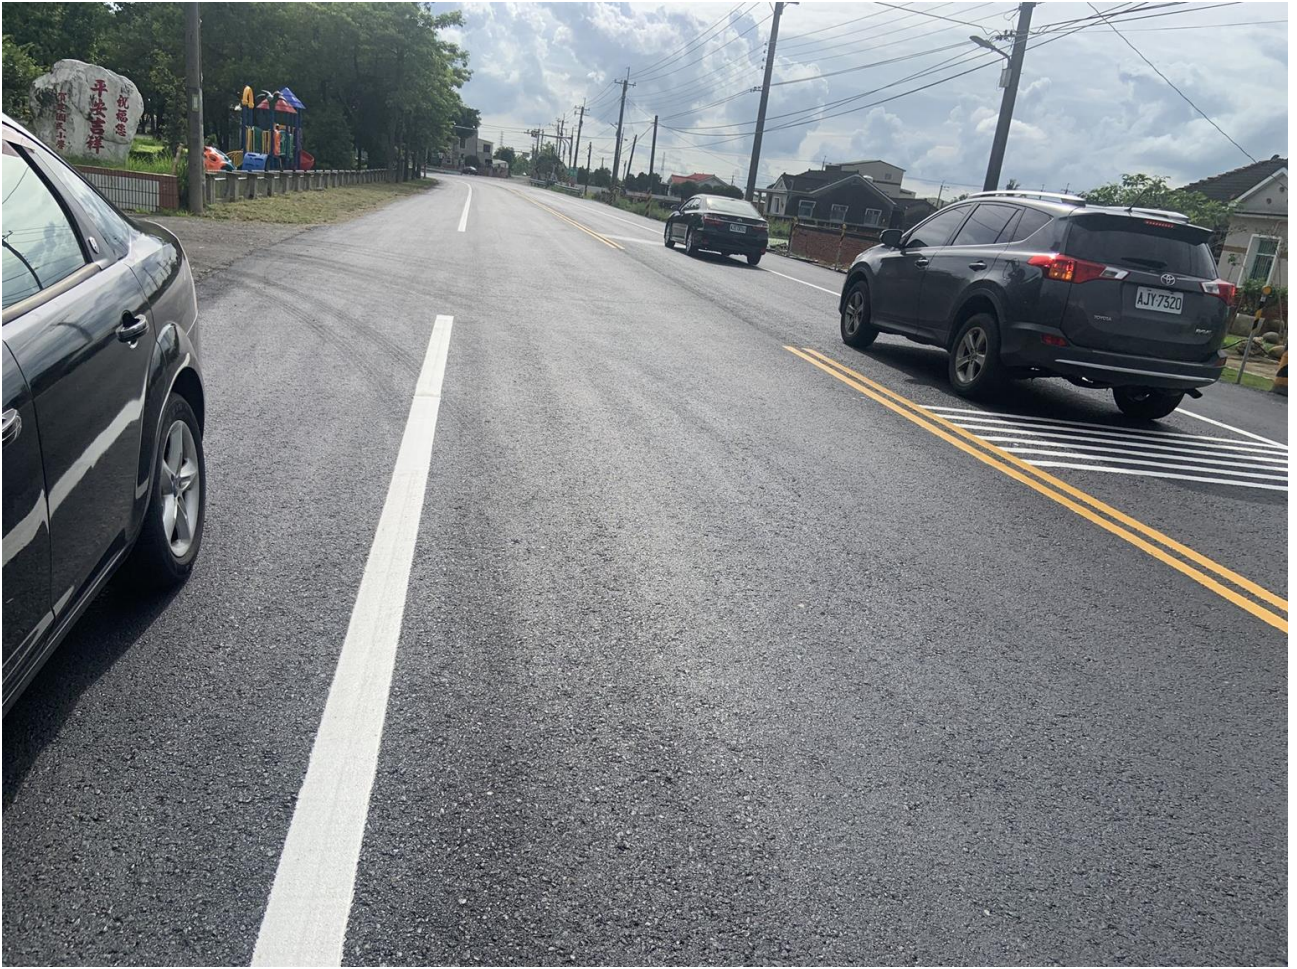
經本府工務局111年6月23日派員與下營區公所、陳秋宏議員服務處現場勘查，174線市道22K+000~22K+273位於賀建國小旁路面轉彎處部分路面有老舊、龜裂及下陷之情事，爰經丈量改善長度約273公尺，寬度13M，面積約3550M²，瀝青混凝土所需約408噸，經費共計135萬元，已於本(111)年7月14日改善完成(如照片)。
