臺南市政府工務局

會勘簽到表暨紀錄

- 一、事由：有關「改善龍崎區市道 182 線崎頂里段西行車道 20.5K 附近路面沉陷、道路護欄水泥結構剝離，以維用路人行車安全」一案，於現地辦理會勘
- 二、時間：114 年 8 月 1 日星期五下午 2 時 30 分
- 三、集合地點：龍崎區 182 線西向 20.5K
- 四、主持人：記錄：林思仲
- 五、出（列）席單位及人員：

市道 182 線崎頂里段西行車道 20.5K

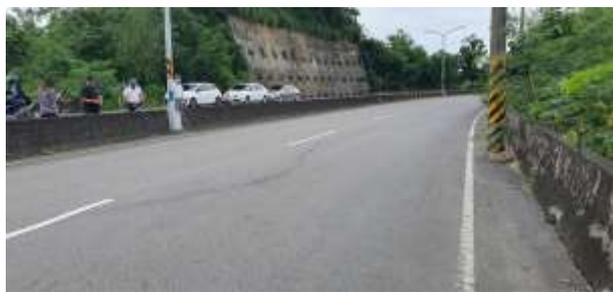
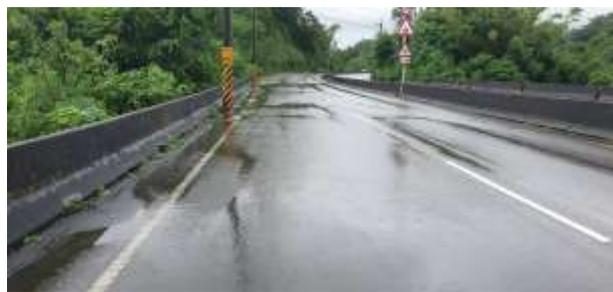
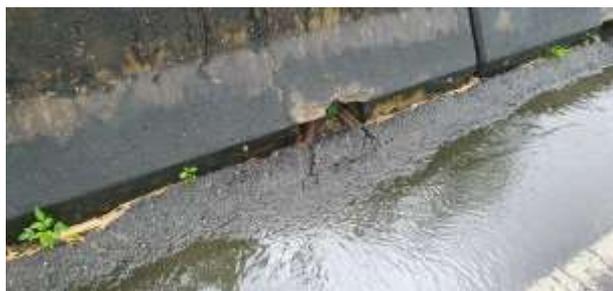
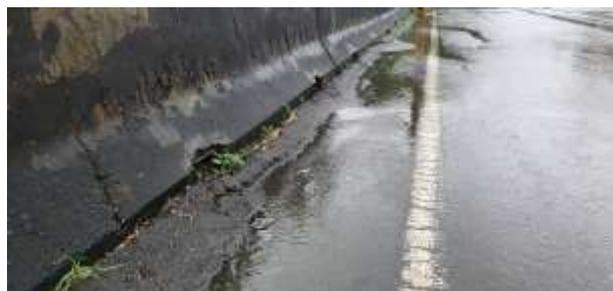
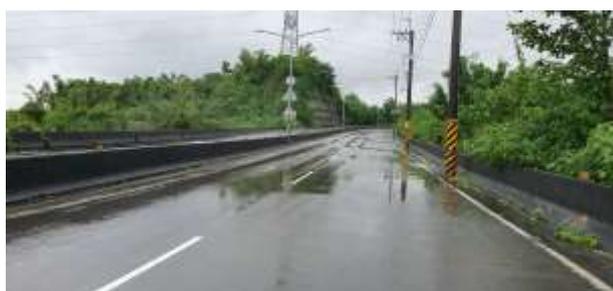
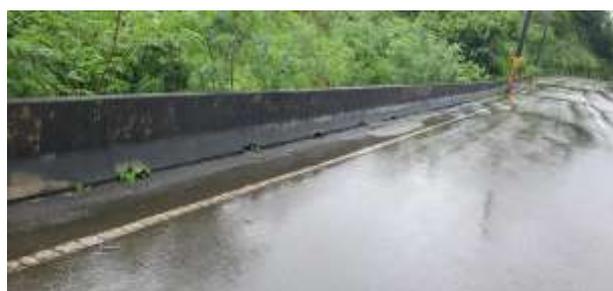
西向路面

1. 西向路面明顯龜裂下陷，且外側護欄底部洩水孔多處被植物生根侵入並延伸至路面，疑似進而造成邊界 AC 隆起。東向路面明顯龜裂但下陷較西向輕微，外側護欄底部洩水孔亦有西向之情形，但較少。
2. 本局先請廠商將護欄外側植物清除，避免入侵路底情況加劇。路面龜裂下陷改善，將錄案視財源籌措情形辦理。
