臺南市政府水利局 函

主旨：本局協助評估「107年度國有非公用山坡地需實施水土保持處理與維護勘查記錄表」——「白河區溫泉段543地號邊坡整治工程」案，惠請依「國有非公用山坡地需實施水土保持工作案件處理流程」儘速辦理，請查照。

107 年度 國有非公用山坡地需實施水土保持處理與維護案件勘查紀錄表

案由	白河區芳谷溫泉小棧旁山壁石頭滑落				建議單位	臺南市白河區公所			
建議工程名稱	白河區溫泉段 543 地號邊坡整治工程				文 號	年 月 日 字第 號			
陳情人	劉鴻銘	電話	06-6822222	日期	107	住 址	台南市白河區關子嶺 24-11 號		
勘 查 單 位	國有財產局（各分處）： <u>邱靜瑜</u> 水土保持局： <u>陳慧玲</u> 鄉鎮市區公所： <u>吳俊杰</u> 民意代表： <u> </u> 其他： <u>陳情人 劉鴻銘</u>				勘查 日期	107 年 08 月 31 日			
					地 點	子集水區名稱	集水區		
						GPS 座標	X：	Y：	EL：
						<input type="checkbox"/> 97 系統	198563	2581932	
						<input checked="" type="checkbox"/> 67 系統			
災 因	<input checked="" type="checkbox"/> 天然災害 <input type="checkbox"/> 非屬天然災害 <input type="checkbox"/> 其他				災 況 概 述	<input checked="" type="checkbox"/> 住宅邊坡 <input type="checkbox"/> 河岸邊坡 <input type="checkbox"/> 道路邊坡 <input type="checkbox"/> 公共設施邊坡 <input type="checkbox"/> 其他			
土地使 用現況	<input type="checkbox"/> 合法承租（ <input type="checkbox"/> 造林租約 <input type="checkbox"/> 建地租約 <input type="checkbox"/> 農地租約） <input checked="" type="checkbox"/> 未承租 <input type="checkbox"/> 不明占用				土地 座 落	<input type="checkbox"/> 都市計畫範圍 <input type="checkbox"/> 一般山坡地範圍 <input type="checkbox"/> 中央管河川、縣管河川、區域排水、中小排水 <input type="checkbox"/> 山坡地

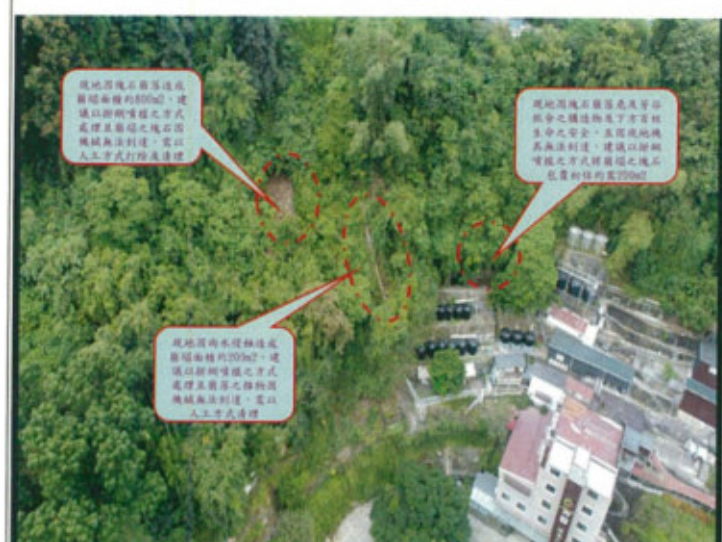
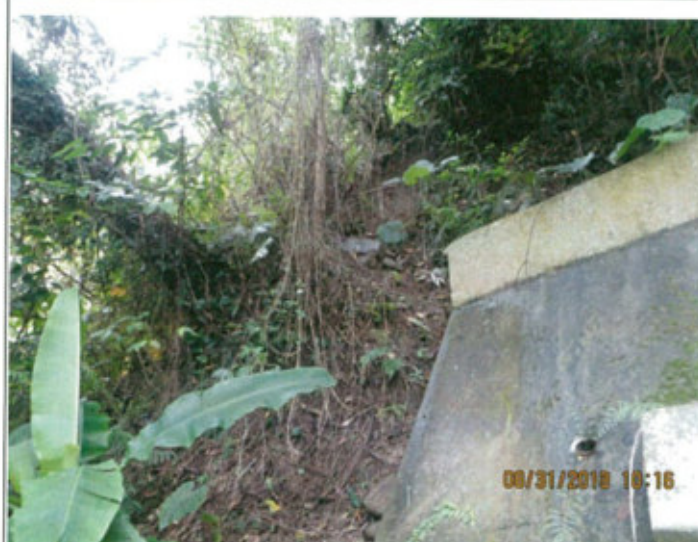
災害照片：

水土保 持義務 人	<input type="checkbox"/> 承租人（ <input type="checkbox"/> 已查報違規） <input checked="" type="checkbox"/> 財政部國有財產局				治 理 權 責 機 關	<input type="checkbox"/> 縣市政府（農路、區域排水） <input type="checkbox"/> 都市計畫主管機關 <input type="checkbox"/> 道路主管機關 <input checked="" type="checkbox"/> 其他：財政部國有財產署			
周邊使 用狀況	白河區溫泉段 543 地號巨石滑落影響下方建物安危					擬 辦 工 程 內 容	<input type="checkbox"/> 擋土牆 高____長____公尺 <input type="checkbox"/> 排水溝 高____寬____長____公尺 <input type="checkbox"/> 鉛絲網籠（1x1x1）____公尺 <input type="checkbox"/> 蛇籠（甲種）____公尺 <input type="checkbox"/> 箱涵 ____座 高____長____公尺 <input type="checkbox"/> 喬木栽植 ____株 <input type="checkbox"/> 植草（稻草敷蓋）____平方公尺 <input checked="" type="checkbox"/> 其他：		
預 期 效 益	保全人口： <u>10</u> 人；房 舍： <u>4</u> 棟 學 校： <u> </u> 間；道 路： <u> </u> 公尺 橋 樑： <u> </u> 座；農 地： <u> </u> 公頃 其 它： <u> </u>								
勘 查 意 見	<input checked="" type="checkbox"/> 提報國有財產局彙辦 <input type="checkbox"/> 由水土保持義務人處理（非國產局） <input type="checkbox"/> 自然復育 <input type="checkbox"/> 移請治理權責單位研處

預 估 經 費	新臺幣 500 萬元					執 行 機 關	財政部國有財產局		
						填 表 單 位	臺南市政府水利局

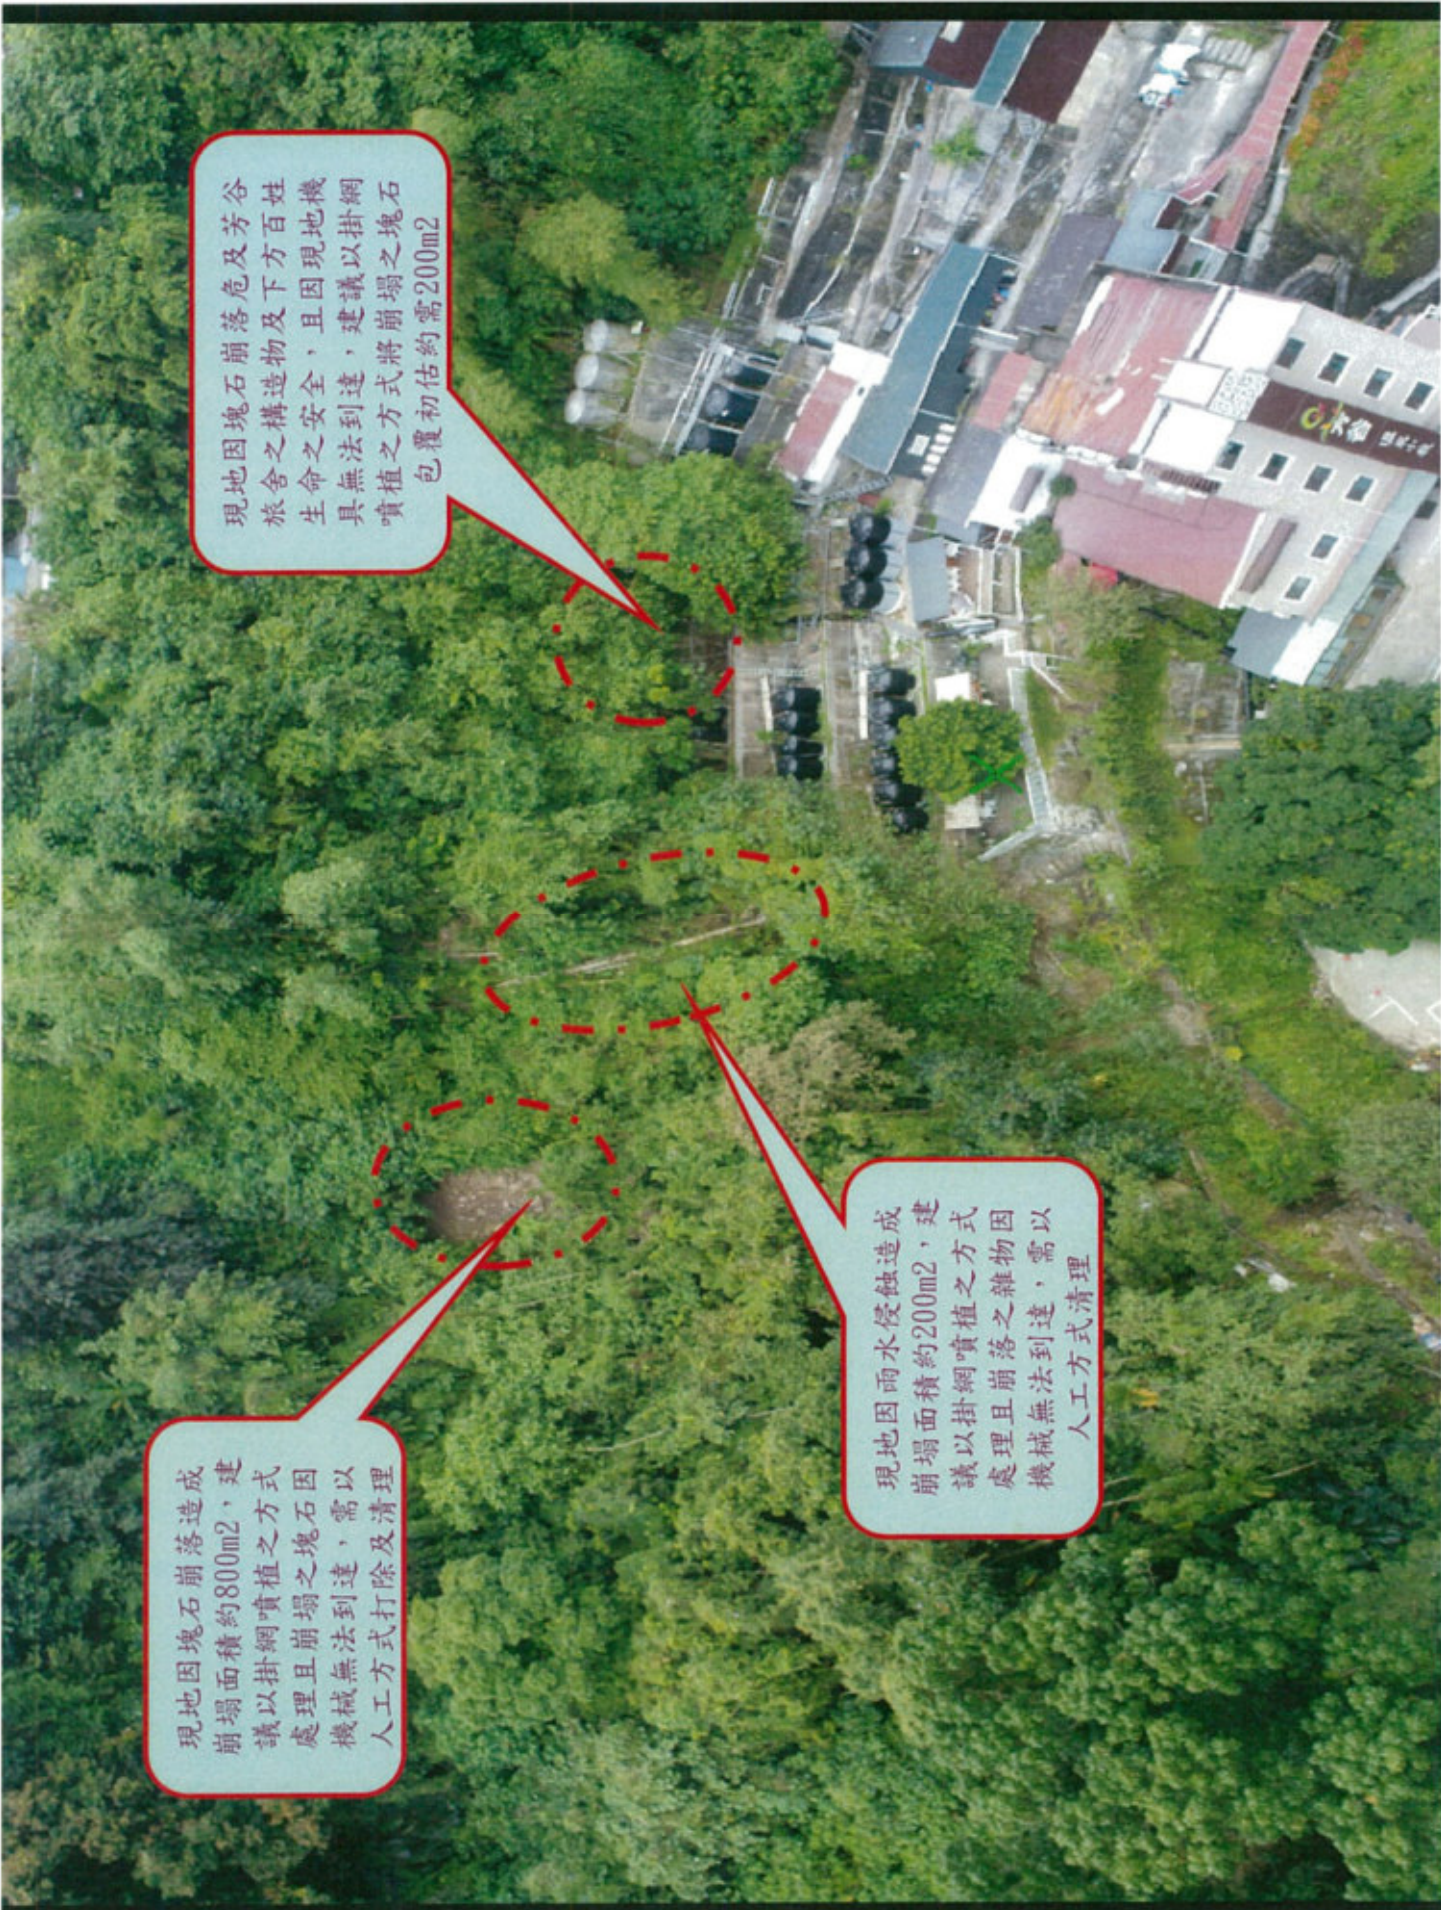
現地因塊石崩落造成崩塌面積約800m²，建議以掛網噴植之方式處理且崩塌之塊石因機械無法到達，需以人工方式打除及清理

現地因塊石崩落危及芳谷旅舍之構造物及下方百姓生命之安全，且因現地機具無法到達，建議以掛網噴植之方式將崩塌之塊石包覆初估約需200m²

現地因雨水侵蝕造成崩塌面積約200m²，建議以掛網噴植之方式處理且崩落之雜物因機械無法到達，需以人工方式清理
