本府就「0206 善款使用情形」專案報告會議結論第三點，敬答覆如下：

## 0206震後校舍毀損照片 —大光國小

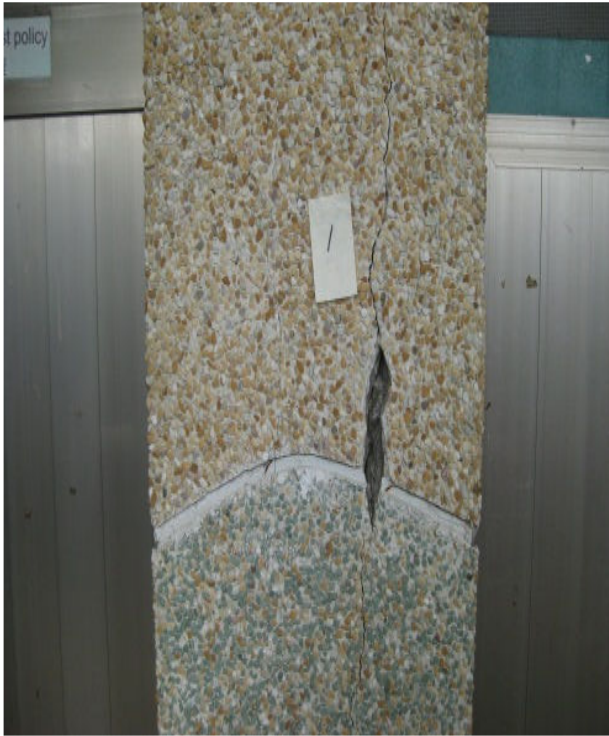
| <p>結構柱裂縫</p> | <p>教室地板坍塌、鋼筋外露變形</p> |

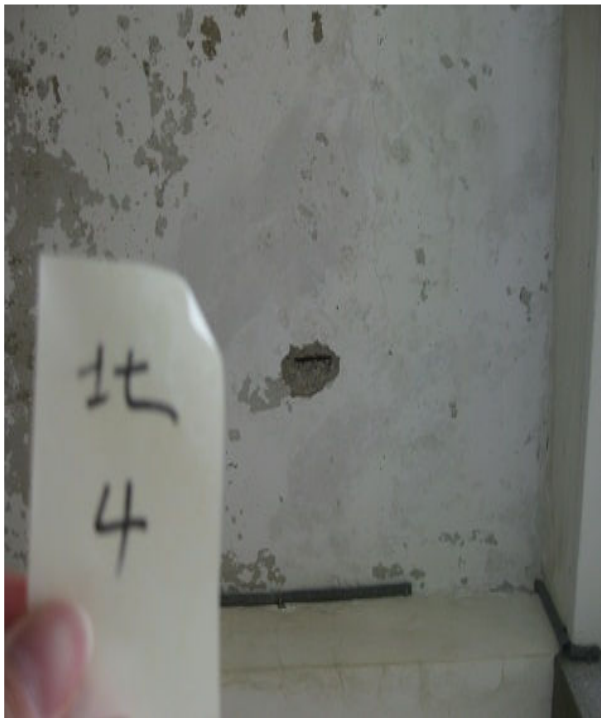
| <p>教室頂板混凝土剝落、鋼筋外露</p> | <p>教室樑柱混交界處龜裂、混凝土剝落</p> |

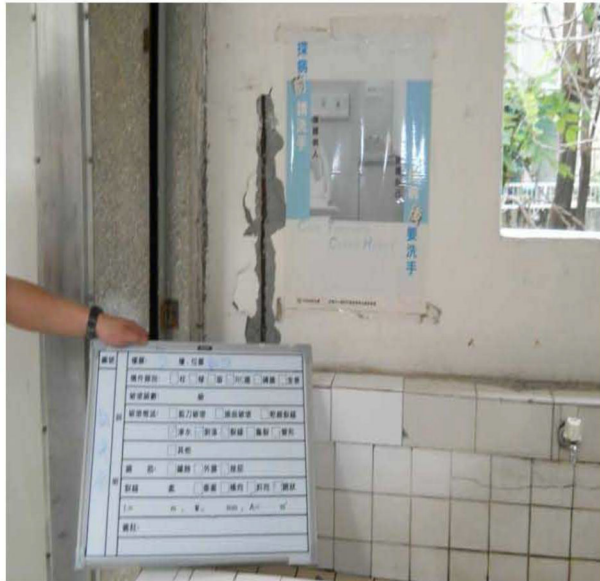
牆面混凝土剝落，鋼筋外露

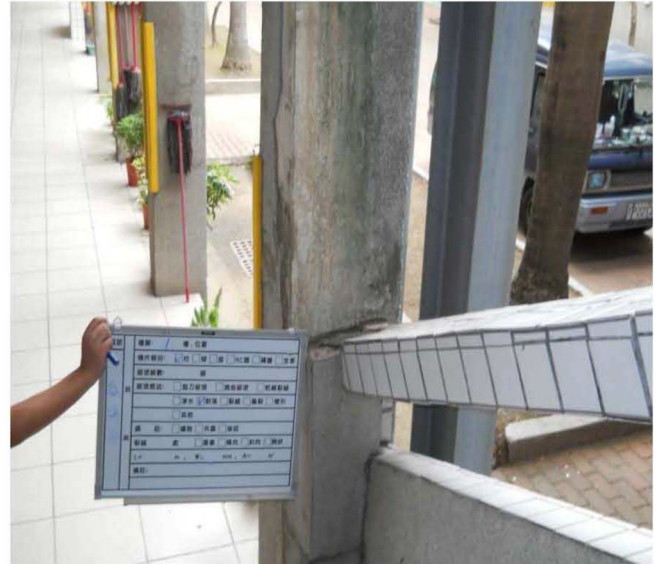
樓梯及結構柱交接處混凝土剝落、鋼筋外露

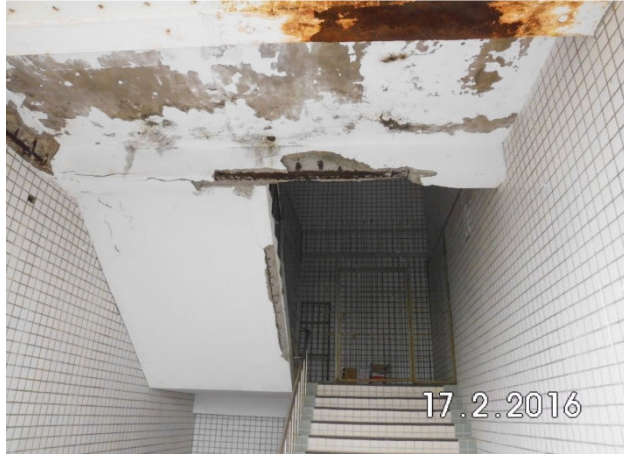
樓梯頂板混凝土剝落、鋼筋外露

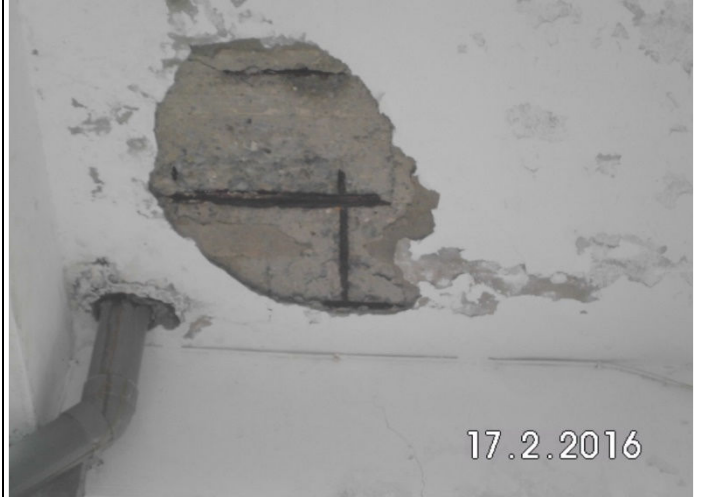
樓頂板混凝土剝落、鋼筋外露

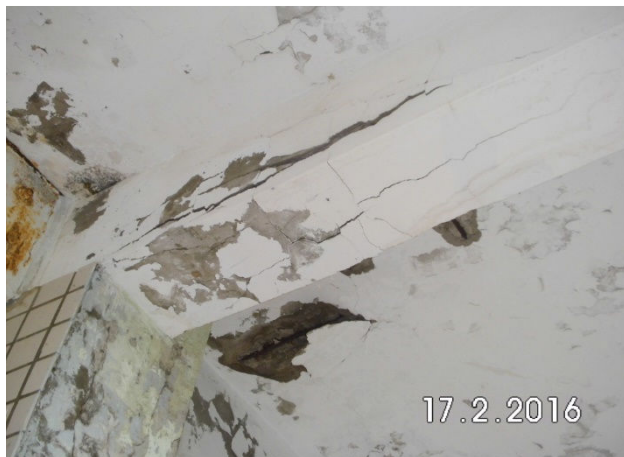
結構樑龜裂、混凝土剝落、鋼筋外露

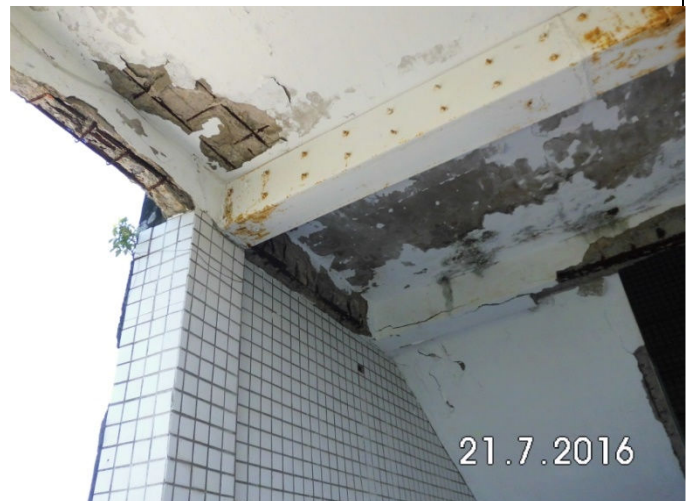
結構樑龜裂、混凝土剝落、鋼筋外露

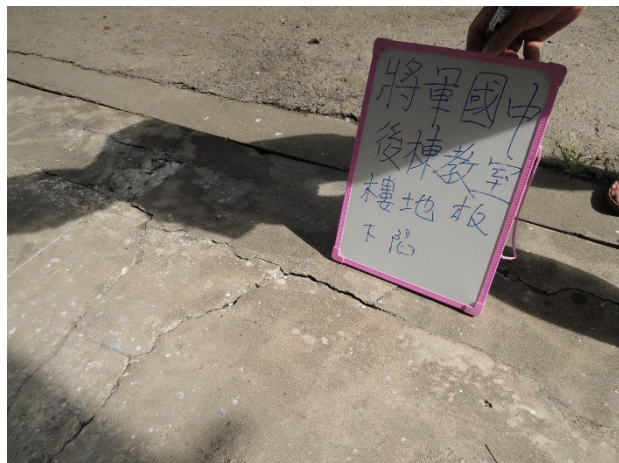
教室外樓地板龜裂、塌陷

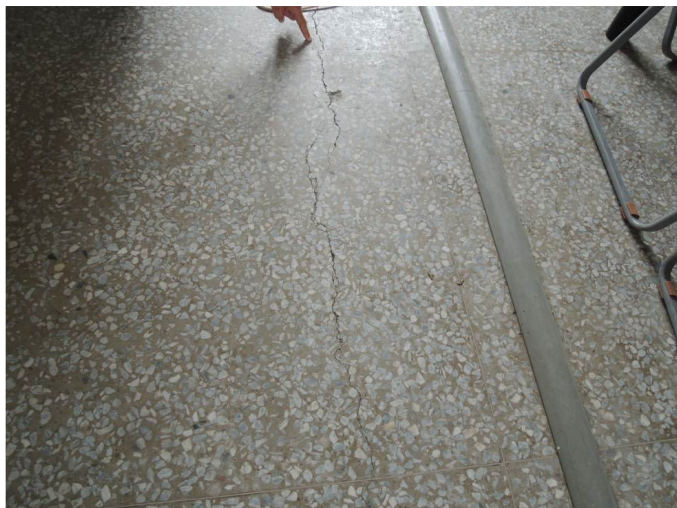
教室內部樓地板龜裂

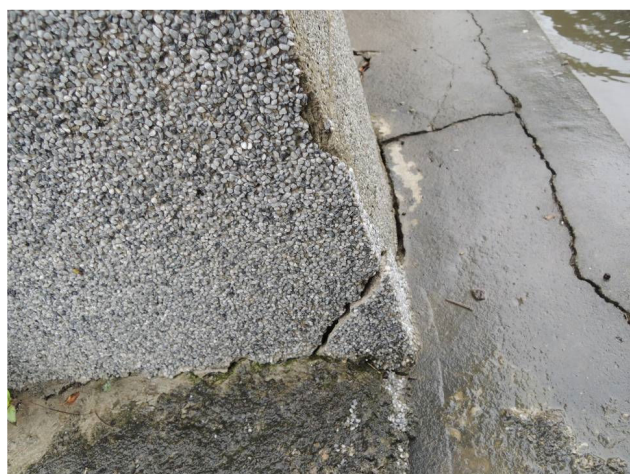
結構柱底部龜裂及地板龜裂沉陷

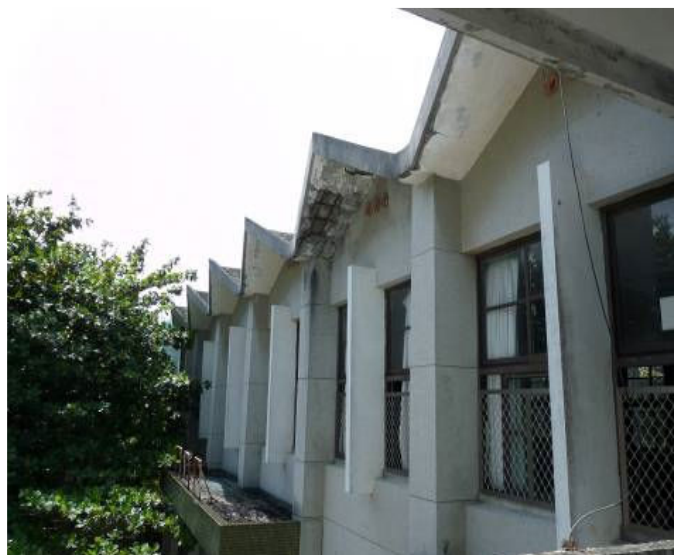
教室屋頂坍塌、鋼筋外露

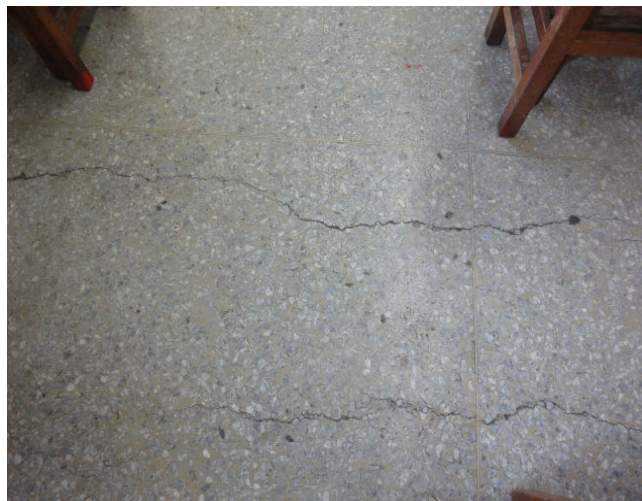
教室地坪多處龜裂

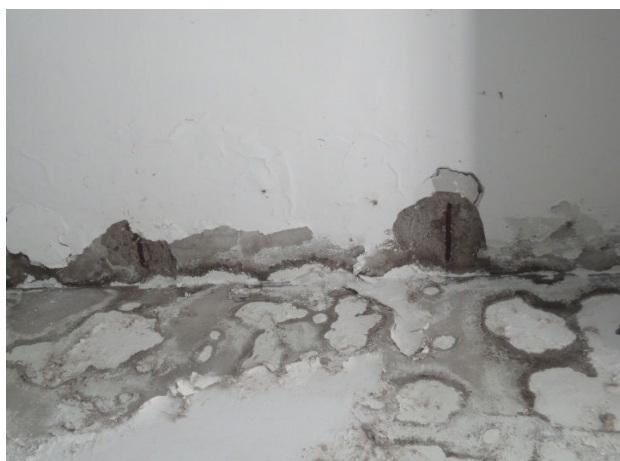
樓頂版混凝土剝落、鋼筋外露

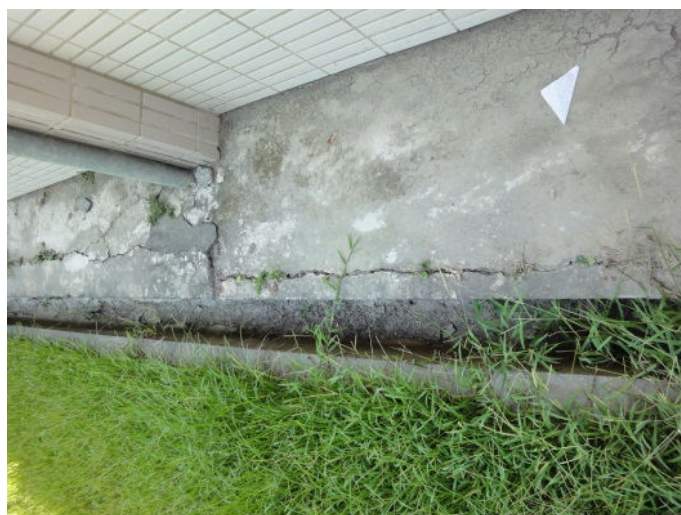
1樓走廊地坪龜裂受損

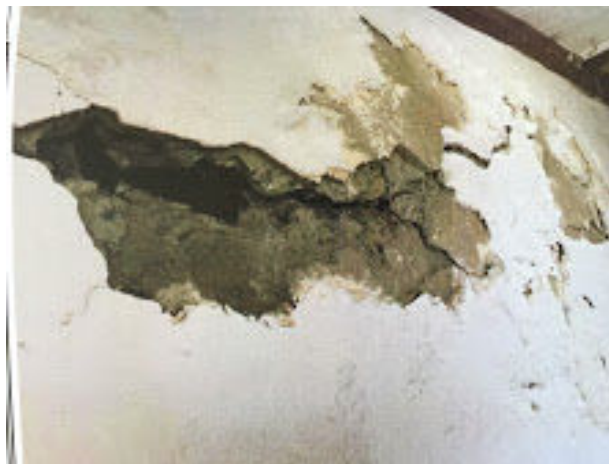
教室橫樑混凝土剝落、鋼筋外露

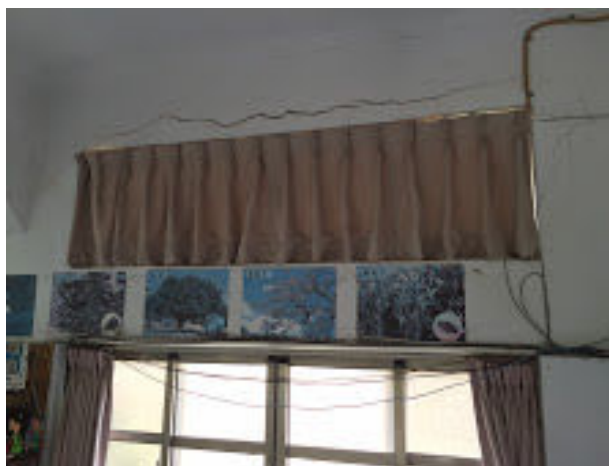
教室內部橫樑震後受擠壓龜裂變形

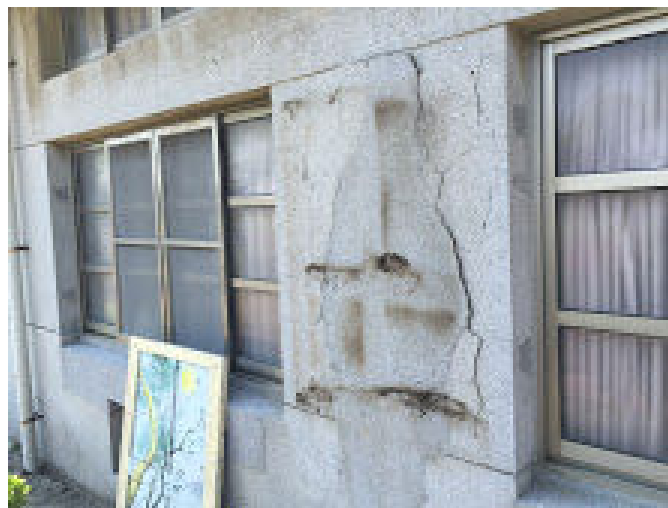
教室外牆因震後變形，受擠壓塌陷、鋼筋外露

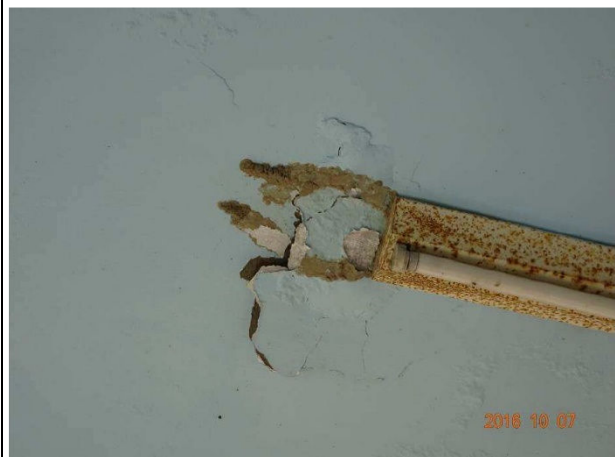
教室頂板震後受擠壓膨脹、混凝土剝落

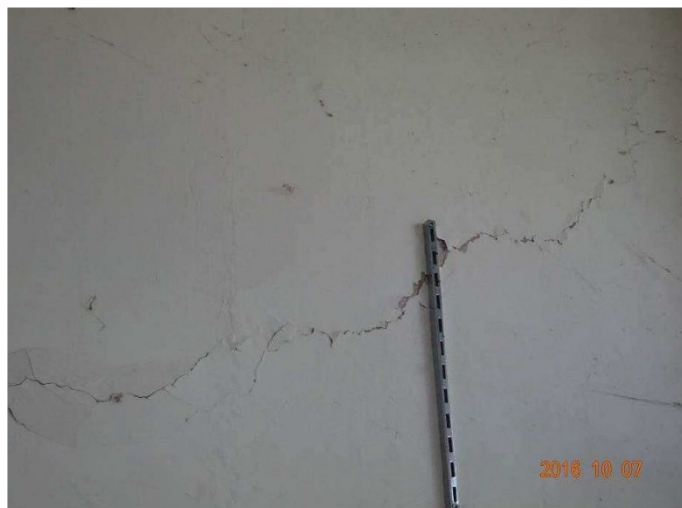
牆面龜裂

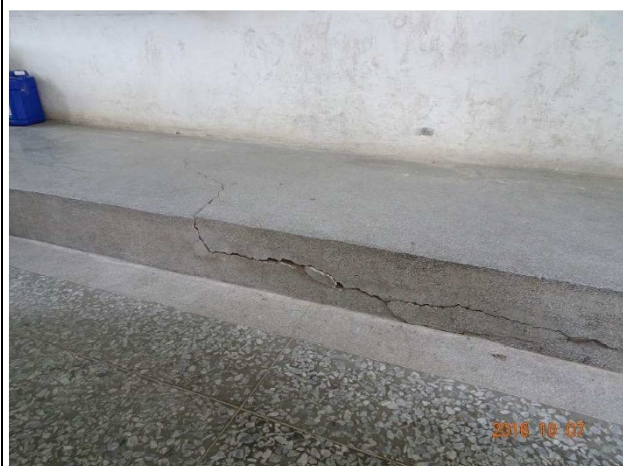
地樑震後受擠壓膨脹龜裂

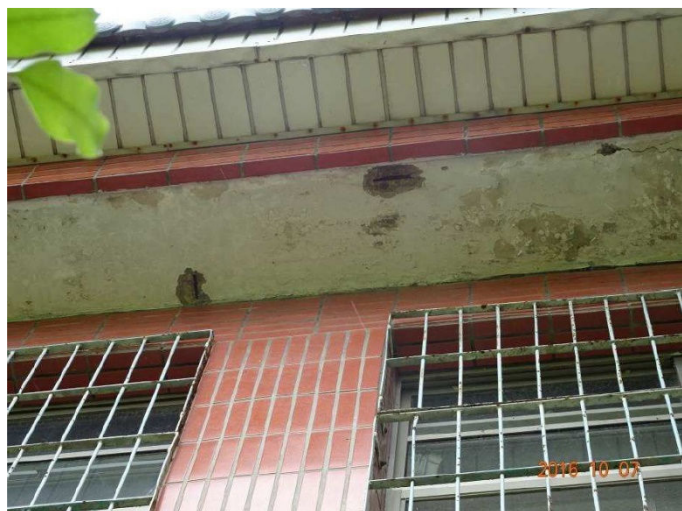
教室外屋樑混凝土剝落、鋼筋外露

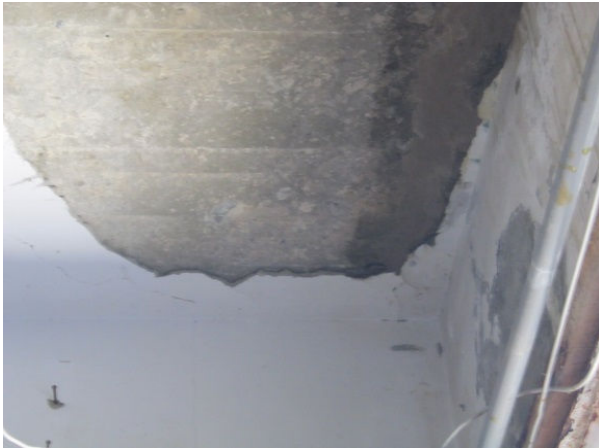
教室內頂板混凝土大片剝落

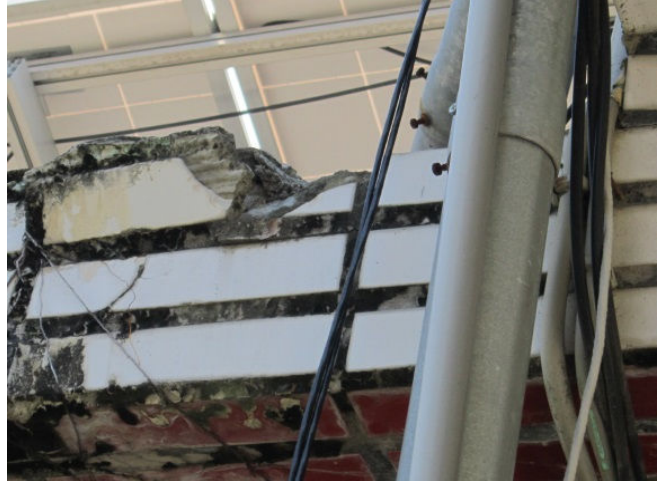
前棟教室2樓女兒牆塌陷、混凝土持續剝落

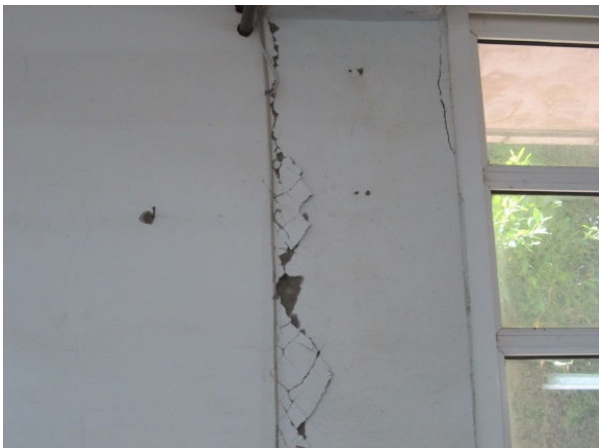
結構柱龜裂、混凝土剝落

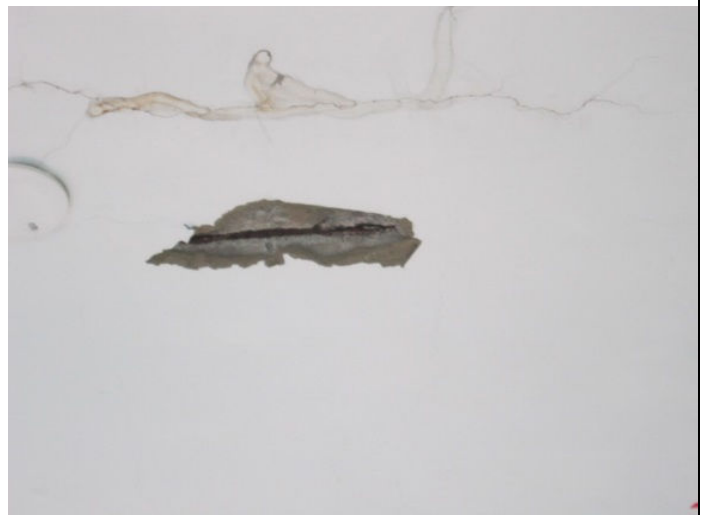
樓頂板混凝土剝落、鋼筋外露

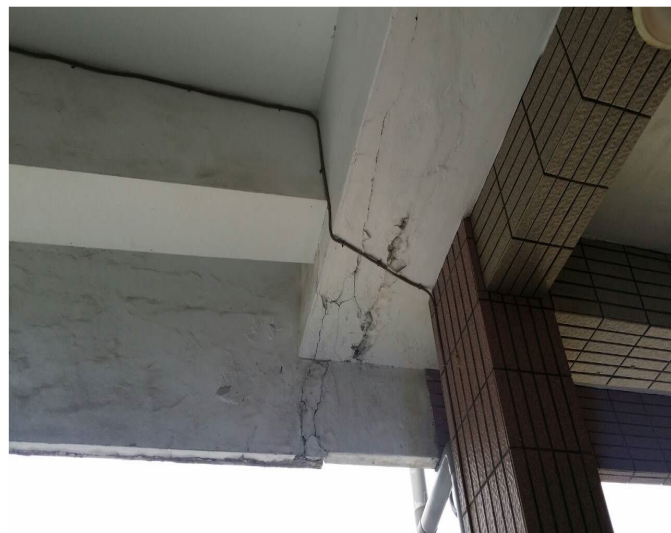
結構樑龜裂、鋼筋外露

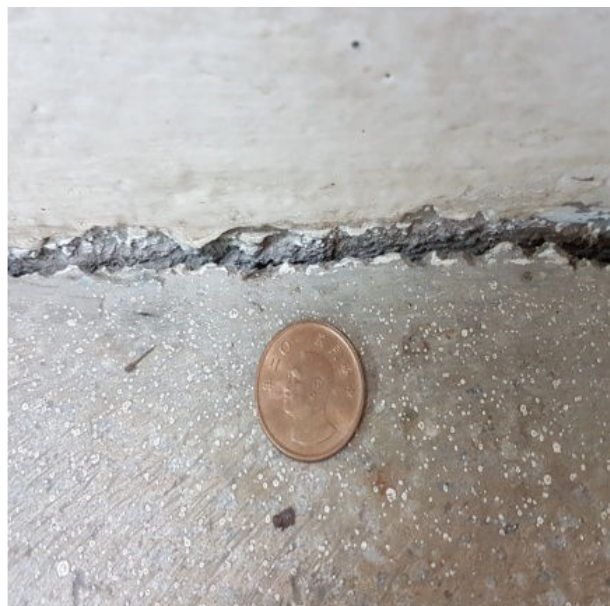
教室地板嚴重龜裂

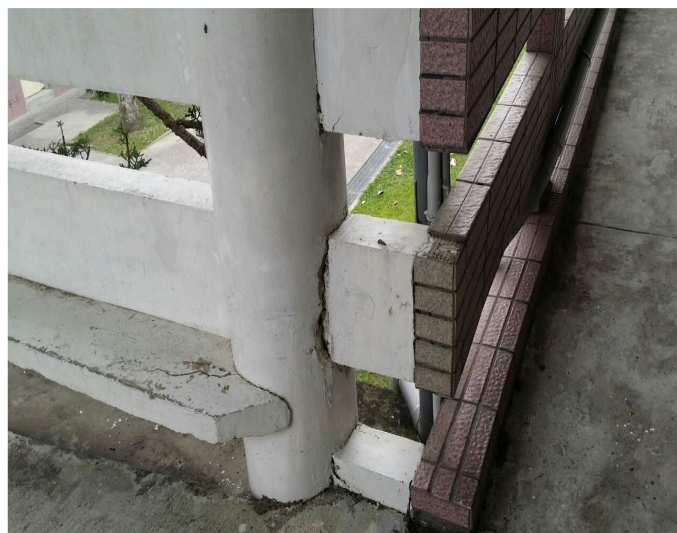
結構柱龜裂、混凝土剝落

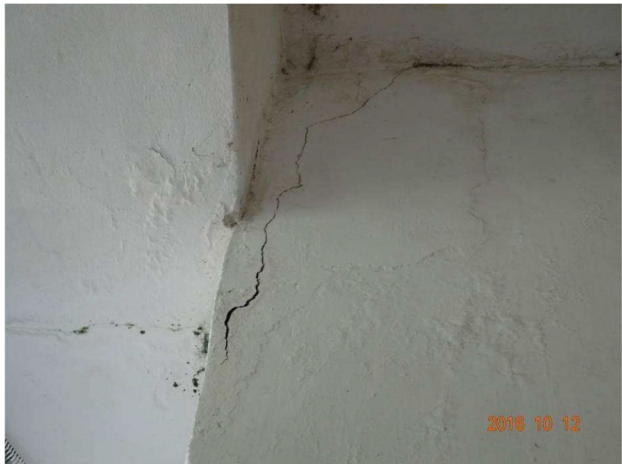
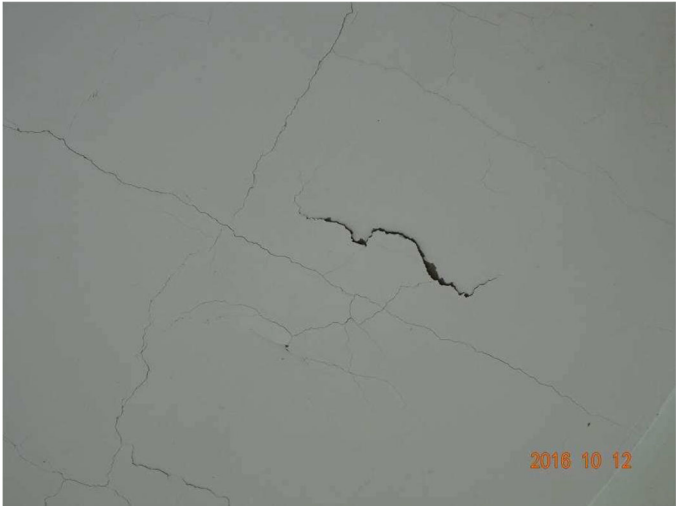
| <p>一樓柱和通廊交界處擠壓裂縫</p> | <p>樓頂板保護層剝離</p> |

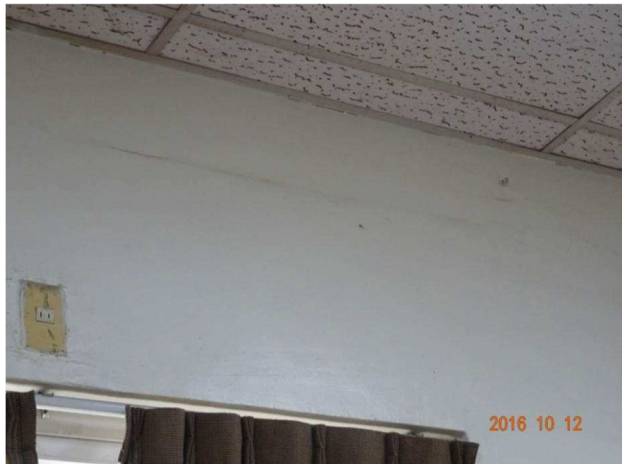
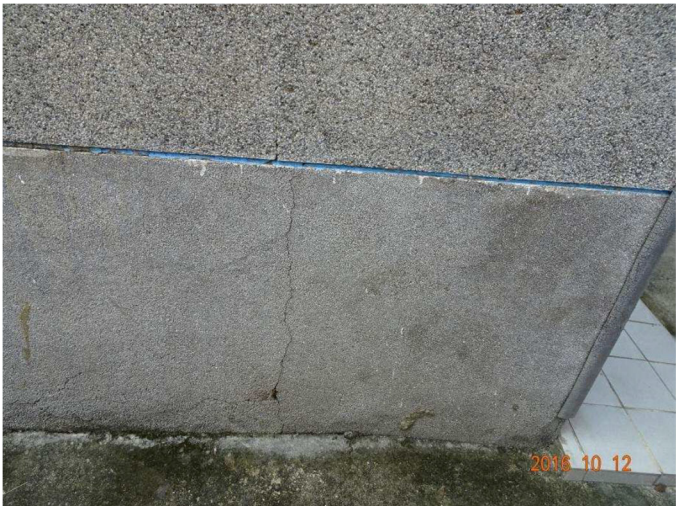
| <p>樓教室梁牆交界處錯動裂</p> | <p>牆面龜裂</p> |

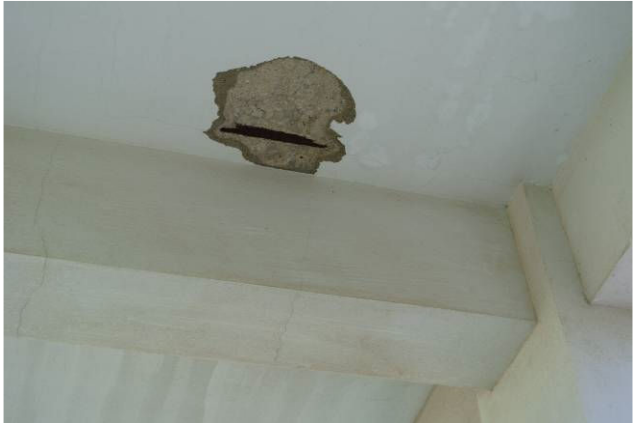
| 樓頂板混凝土剝落、鋼筋外露 | 地坪龜裂 |

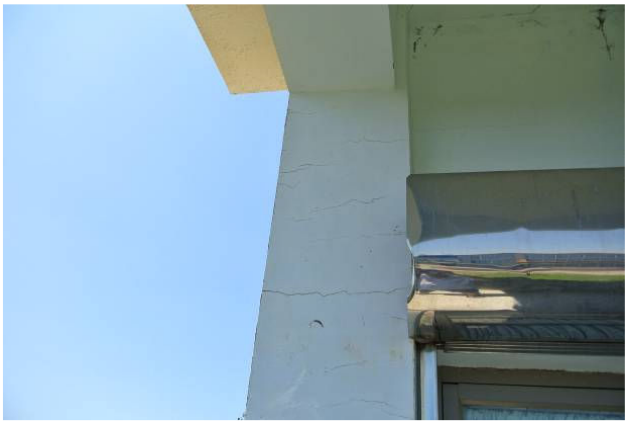
| 結構柱龜裂 | 樓頂板大面積龜裂 |

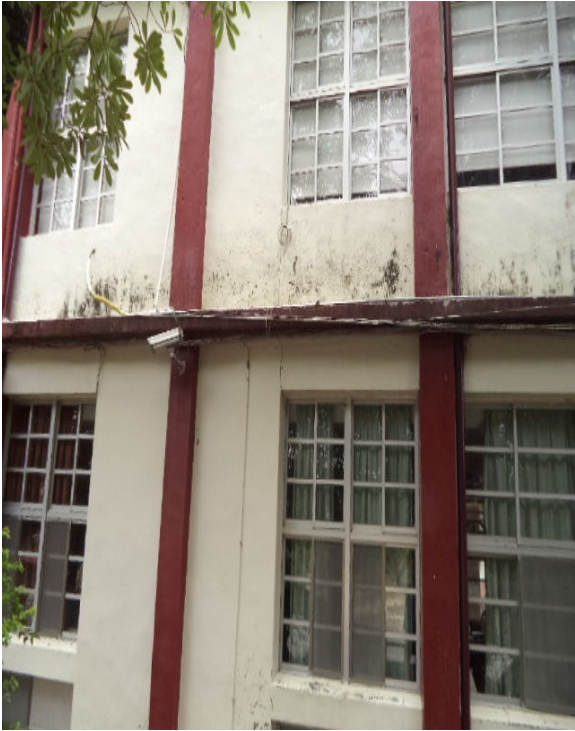
| <p>1-2樓柱位偏移5-10公分</p> | |

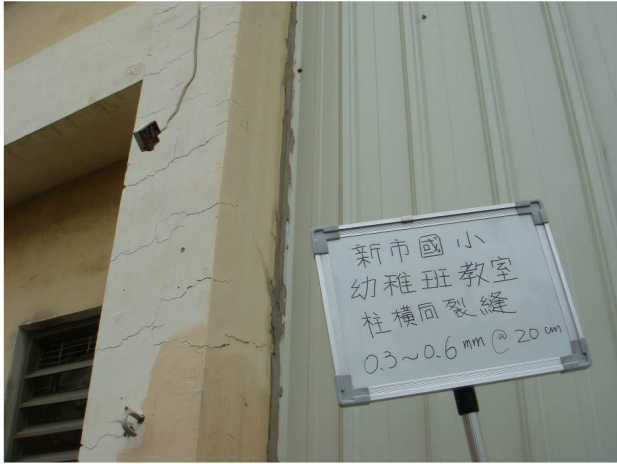
| <p>結構柱多處橫向龜裂</p> | <p>1樓窗台牆全面網裂</p> |

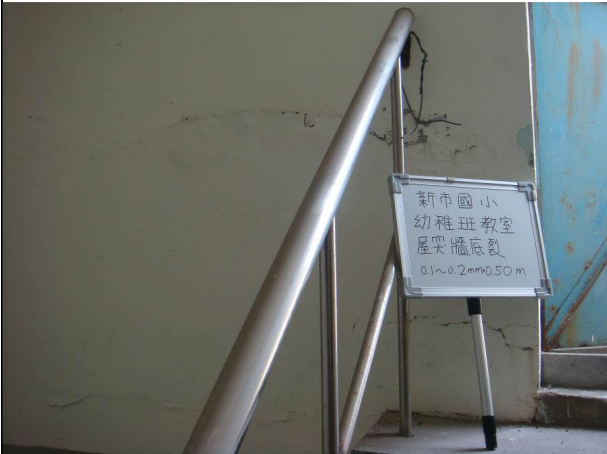
| <p>屋突牆面龜裂</p> | <p>牆面多處龜裂、混凝土剝落</p> |

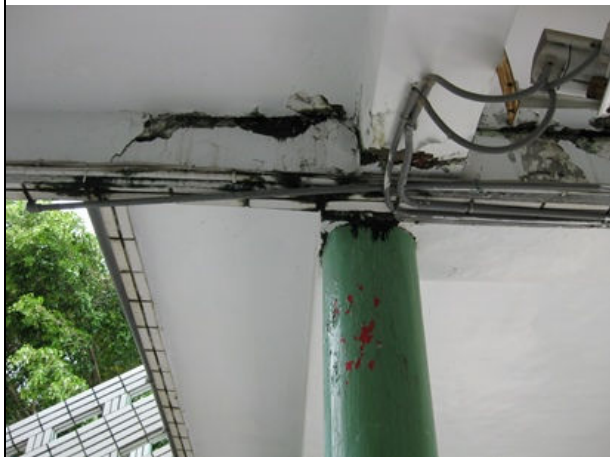
1樓橫樑龜裂、混凝土剝落、鋼筋外露

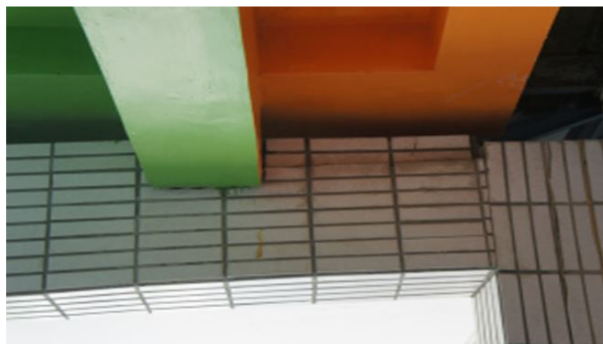
梁柱接頭裂損、錯位。

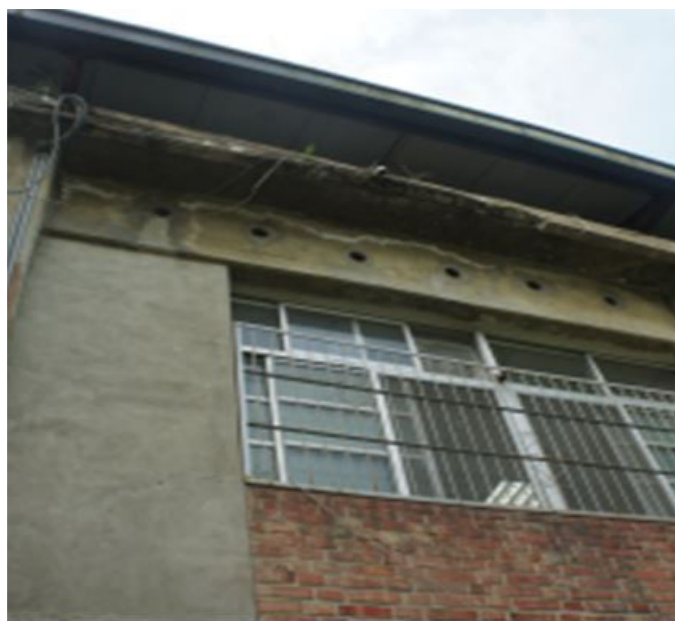
屋簷混凝土剝落、鋼筋外露

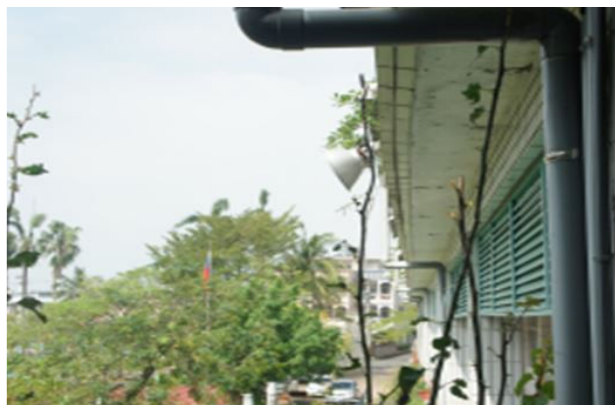
屋頂簷線已錯位變形

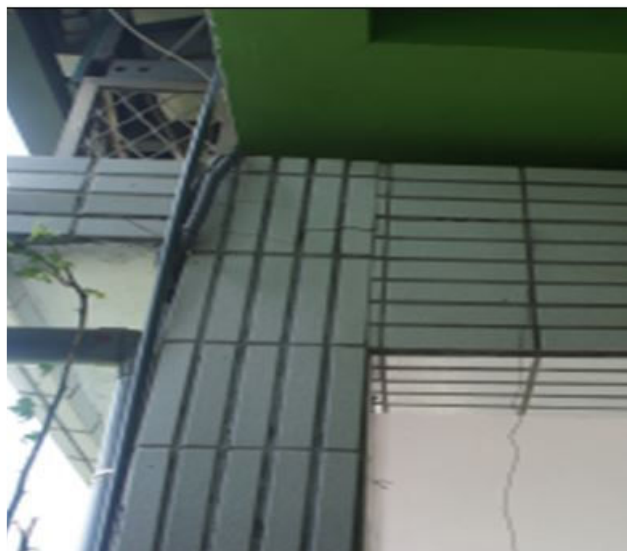
梁柱裂損

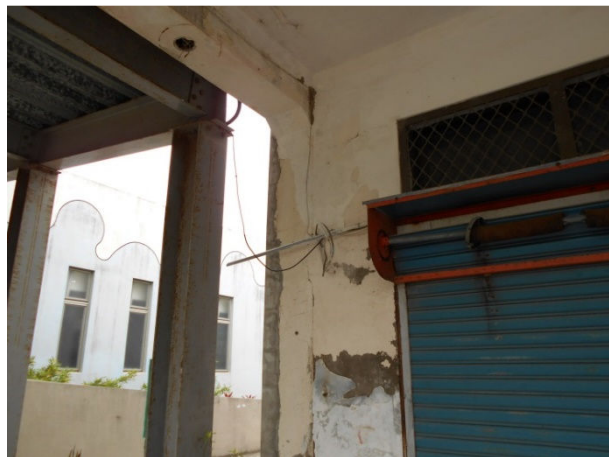
樑柱龜裂、混凝土剝落

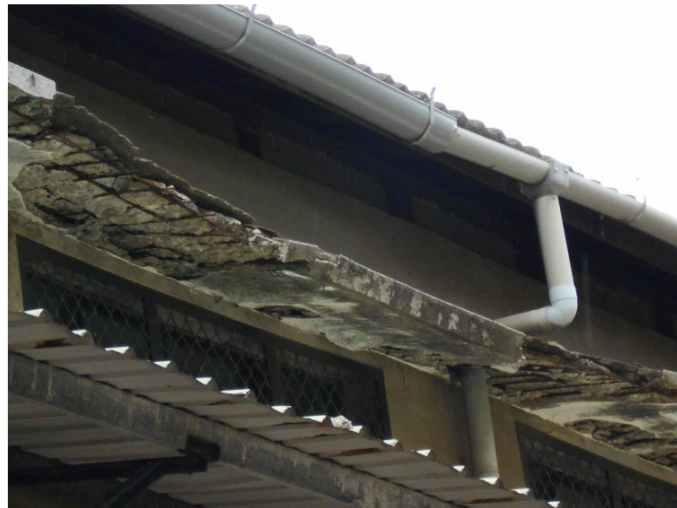
屋簷混凝土剝落、鋼筋外露

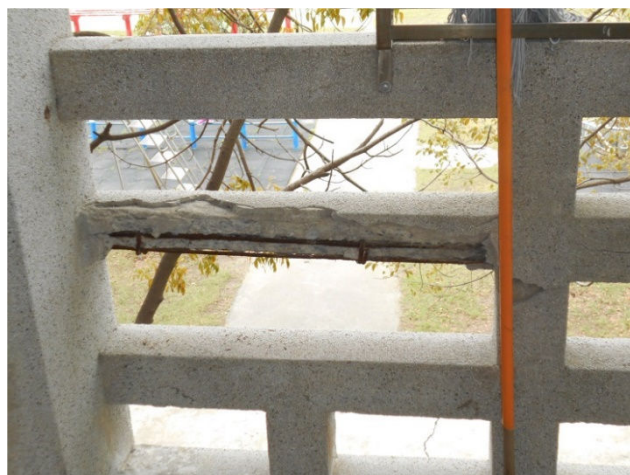
2樓教室外泥作欄杆混凝土剝落、鋼筋外露

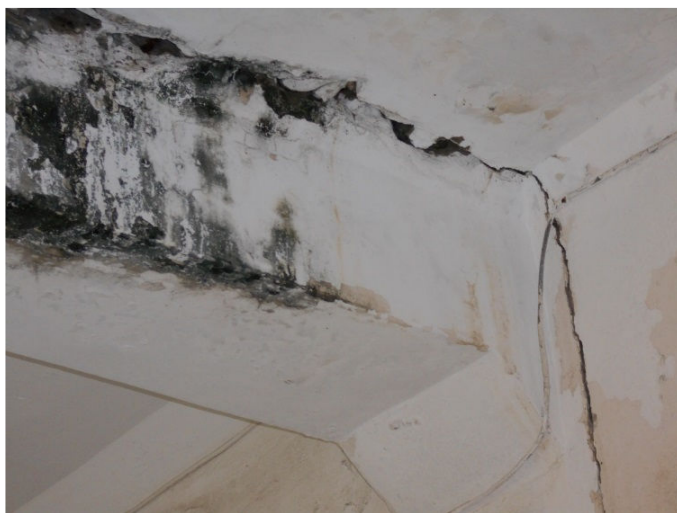
屋樑橫向龜裂、混凝土剝落

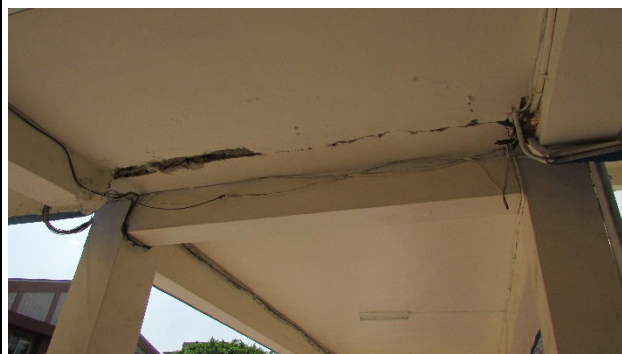
屋樑橫向龜裂、混凝土剝落、鋼筋外露

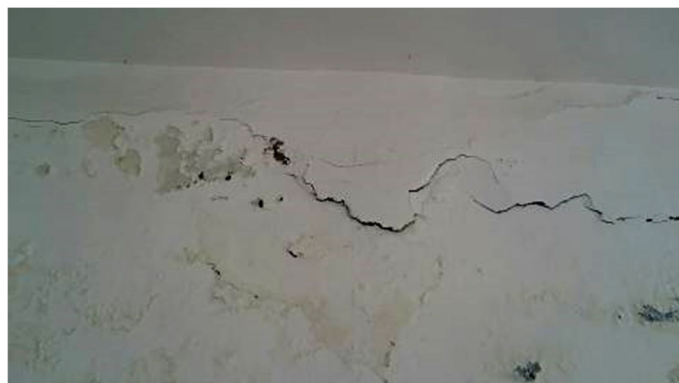
牆面大面積龜裂、混凝土剝落

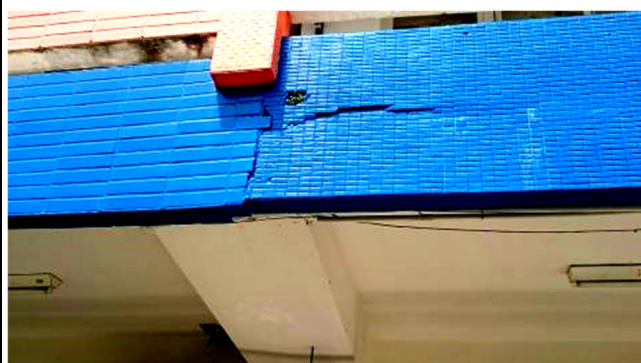
牆柱嚴重龜裂、錯位

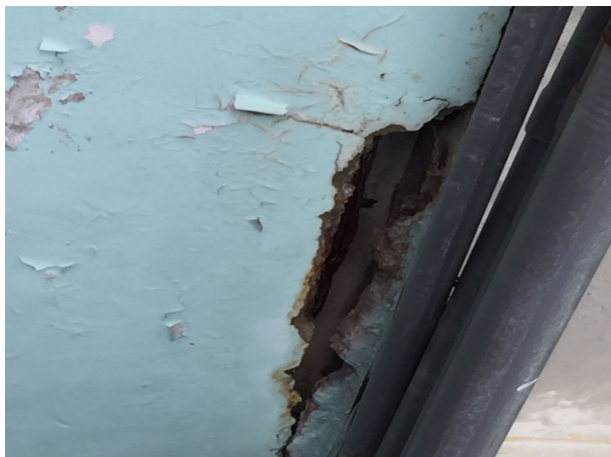
樓頂板混凝土剝落、鋼筋外露

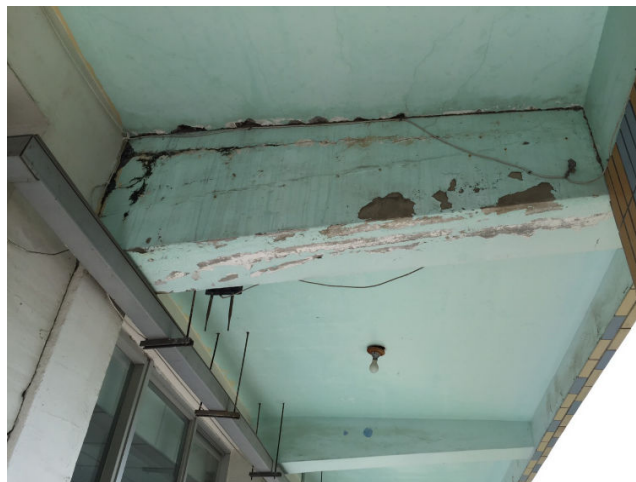
屋樑混凝土剝落、橫向龜裂、鋼筋外露

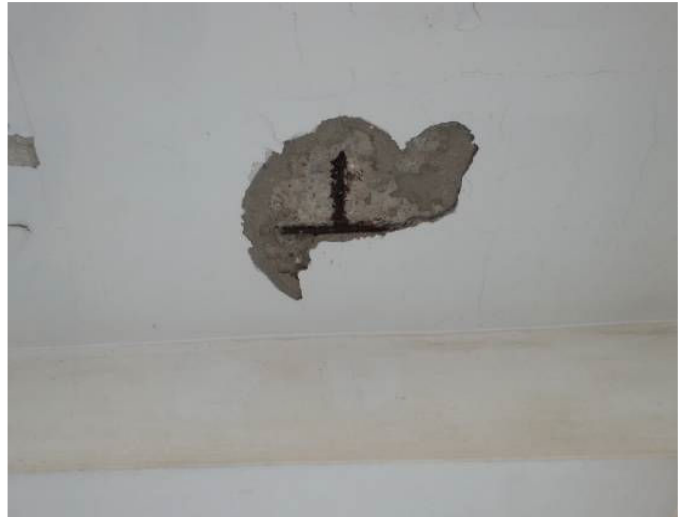
樓頂板混凝土剝落、鋼筋外露

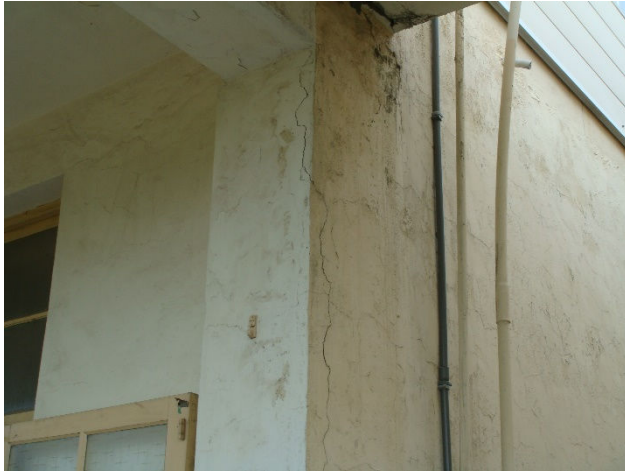
柱體嚴重龜裂

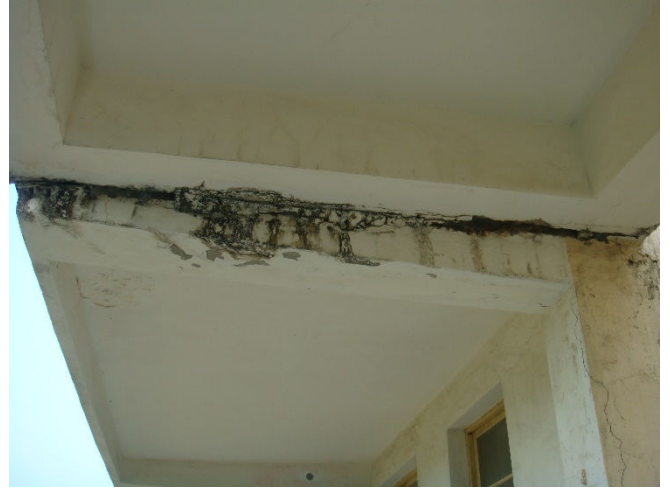
屋頂板橫樑混凝土剝落、鋼筋外露

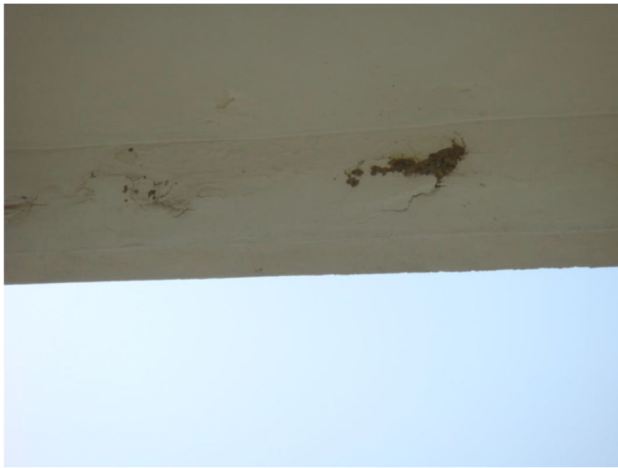
樓頂板混凝土剝落、鋼筋外露

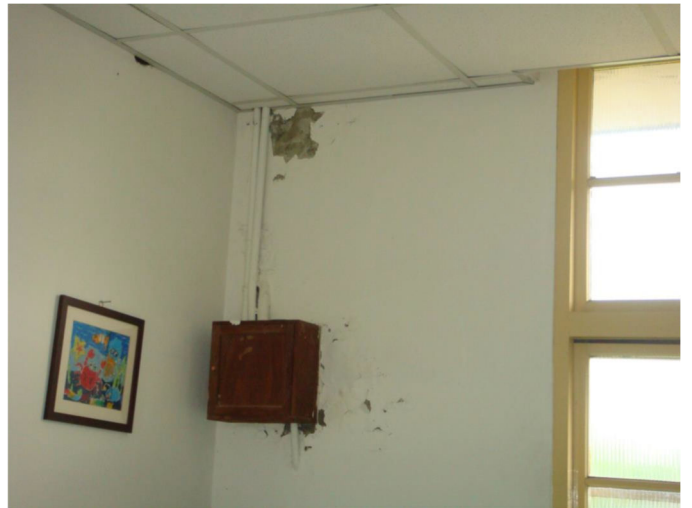
牆面混凝土剝落、鋼筋外露

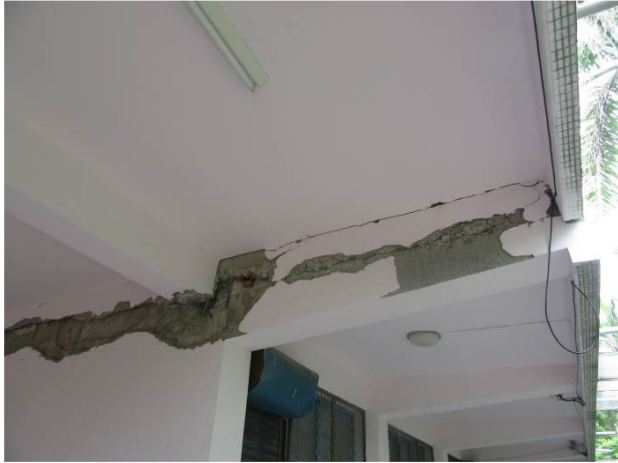
結構樑混凝土大量剝落、鋼筋外露

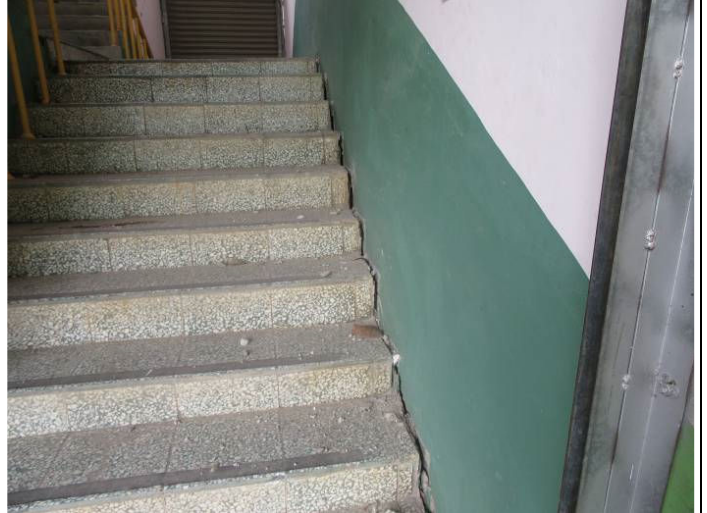
樓梯位移，與牆面產生大縫隙

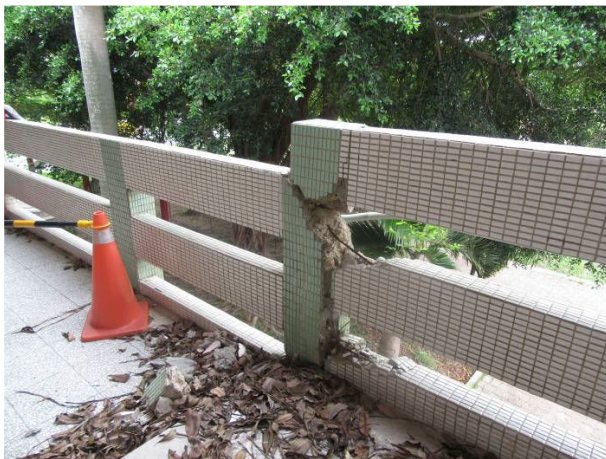
走廊欄杆處坍塌、混凝土剝落、鋼筋外露

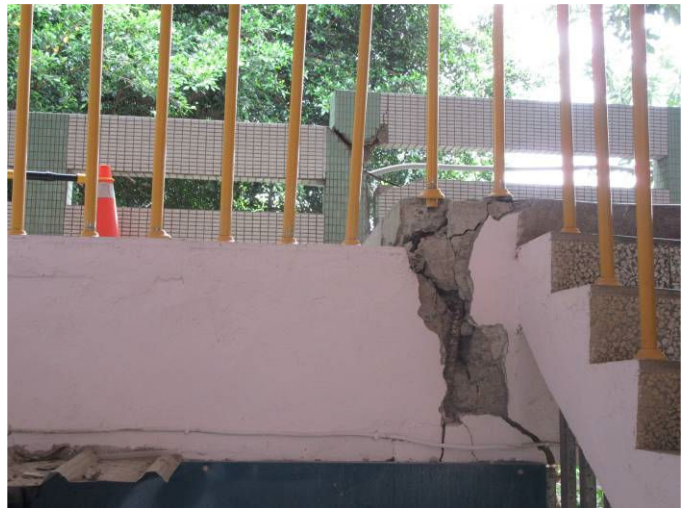
樓梯接縫混凝土剝落、鋼筋外露
